第7章 整備基本計画

7-1 全体計画および地区区分計画

(2) 地区区分計画

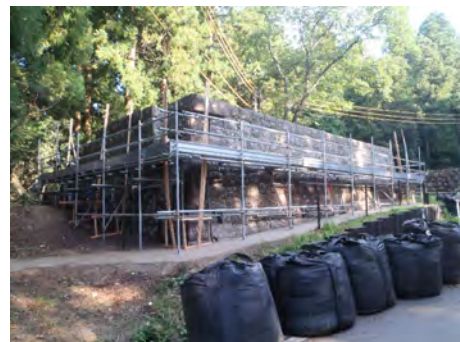
図 7-8 中門石垣修復時の様子

石垣がき損した場合（仮に崩れた場合）は、石垣カルテを基に以下の手順で修復します。

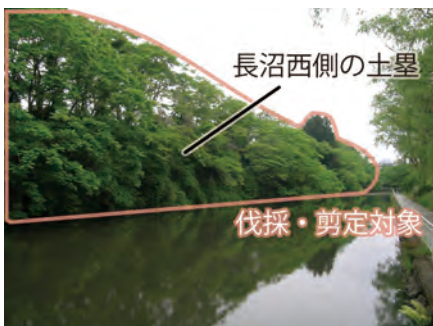
図 7-9 長沼西側の土塁の様子

城郭らしい景観を維持するため、伐採・剪定、保存、植栽を実施した植生の維持管理を行います。また、本質的価値の顕在化および城郭らしい景観形成、城内の活用のため、繁茂する草本類の除草を継続的に実施します。

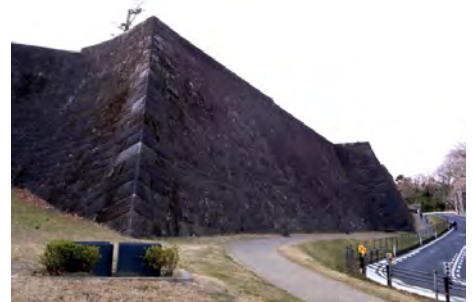
図7-15 本丸北壁石垣

石垣や土塁など地表に顕在する遺構を展示する手法です。史跡の遠景、近景および来訪者の動線上での景観において、遺構の本来的な規模や形状、配置などをわかりやすく示すものです。遺構自体が露出していることで、き損しやすいため、その場合は「7-2 遺構保存・修復に関する計画」に従い管理・修復等の対応を徹底します。

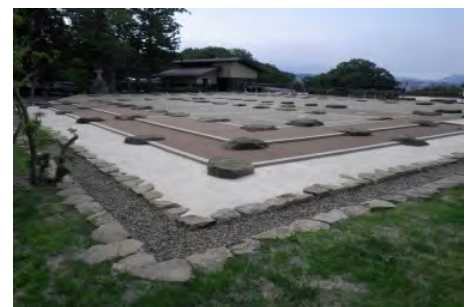
図7-16 本丸大広間跡 遺構表示

発掘調査等により得られた成果を基に、地下に保存されている遺構の規模や形態等に関する情報を、遺構直上の盛土造成した面に模式的に表示する手法です。本史跡では、大広間跡、巽門跡で平面的な遺構表示を行っています。

今後も、発掘調査等の成果により十分な情報が得られた場合には、平面的な遺構表示について検討します。その際、建造物跡の平面的な遺構表示は、大広間跡の手法を基準とします。

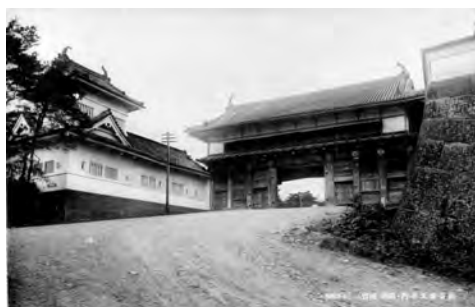
図 7-18 消失前の大手門
(仙台市博物館所蔵)

復元は、現在は失われた歴史的建造物を忠実に再現する手法です。復元は、発掘調査や文献、絵図、測量図等の資料調査研究などにより、建造物本来の外観、意匠、規模、形態、構造、材料等に関する正確な情報が必要となります。現状で国の基準を満たし、対象となり得るのは、大手門、大手門脇櫓、大手門北側土塀、巽門となります。

復元は、発掘調査により判明した遺構を保護した上で、その直上に建設するものとします。原則として、復元に用いる材料・工法は復元する建造物が建築された当時のものを踏襲します。また、復元箇所の地盤および周辺構造物の強度等についても調査を行い、来訪者の安全と防災に配慮した整備を図ります。

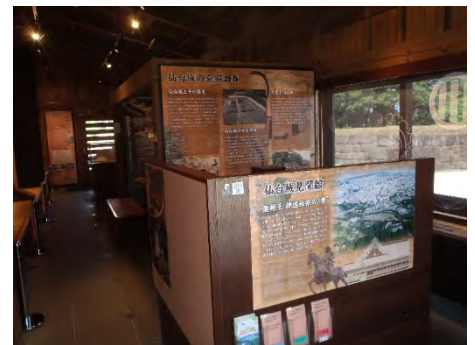
図 7-23 仙台城見聞館（内部）

本館は、本丸跡北西部に平成18年（2006）に建設された木造平屋建ての施設であり、便益施設としてトイレが付属しています。館内では、仙台城跡の歴史や発掘調査の成果、石垣修復工事等の映像資料を展示しているほか、出土した遺物や大広間の模型、大広間上段の間背面部を原寸大で再現したものを展示しています。

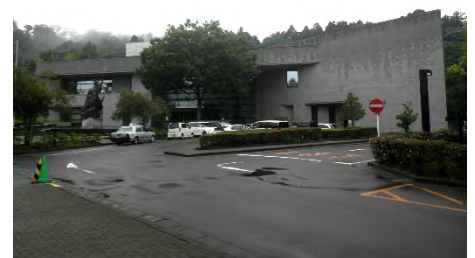
図 7-24 仙台市博物館

本館は、昭和36年（1961）に開館し、昭和61年（1986）に鉄筋コンクリート2階建ての博物館として全面新築しています。

基本的に仙台市の歴史等を展示・研究・学習する施設ですが、平成19年（2007）度に策定した「仙台城ガイドンス機能拡充等基本計画」に基づき平成21年（2009）度に展示改修工事を実施し、仙台城本丸北壁石垣の慶安五年（1652）銘石材や、ヨーロッパ産ガラス器なども展示しています。

仙台城跡のガイダンス施設としての機能を有することから、城内の回遊性が高められるよう連携を図り、城跡に関する展示や学習活動の充実に努めます。また、本館は築34年が経過し、さらにこの間に東日本大震災に被災等していることから、館の劣化状況等に注意を払うとともに建物の劣化度の把握に努め、健全に利用できる間は維持し、必要な場合には建て直しを含めた検討を進めることとします。

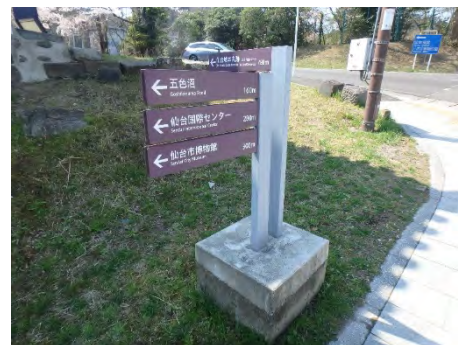
図 7-26 遺構保護に配慮したサイン（大手門脇櫓前）

また、城内の既存サインは、平成29年（2017）に、設置者・設置年・規格・内容・劣化状況等に関する状態把握調査を行っています。今後、調査内容に基づき、安全性・内容・景観・劣化の観点から不相当と判断されるサインについて、関係課と協議のうえ、それぞれ修復や移設・撤去等を進めるものとします。

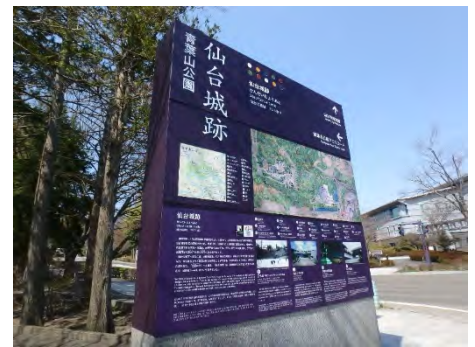
図 7-27 案内サイン
（国際センター正面交差点）

主に仙台城跡散策の起点に設置しており、仙台城跡全体図、現在地や各遺構の場所、ルート等の内容を表しています。当該サイン付近の遺構の解説を載せているものもあります。今後は、仙台城跡来訪者の利便性を向上させるため、地下鉄東西線「国際センター駅」や青葉山公園（仮称）公園センター付近への設置を検討するとともに、最新の情報提供ができるよう版面の更新を行います。

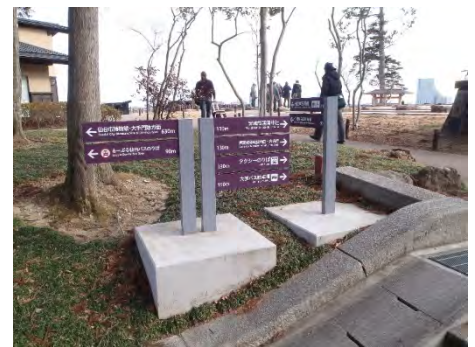
図 7-28 誘導サイン（仙台城見聞館南）

仙台城跡散策の各起点、ルートの分岐点等の要所に設置しており、矢羽根型を用いて、行き先と方向・距離を示しています。7-6-(1)で設定した回遊モデルコースの整備状況に合わせ、新設や既存サインへの追加等を行います。

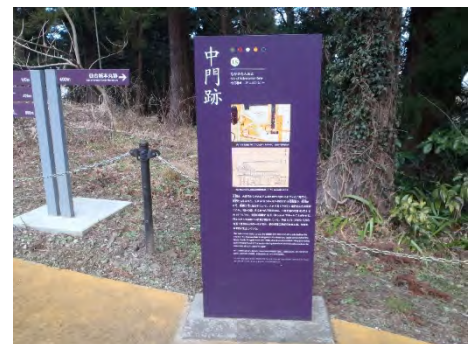
図 7-29 解説サイン（中門跡）

仙台城跡の主要な遺構において、その遺構名を知らせ、写真や絵図等とともに解説を載せています。案内サインと兼用している場合もあります。また、石垣等の災害復旧に関する解説サインも各所に設置しています。今後も、来訪者の史跡に対する理解を深めるため、主要な遺構等のある場所に設置するとともに、最新の情報が提供できるよう版面の更新を行います。

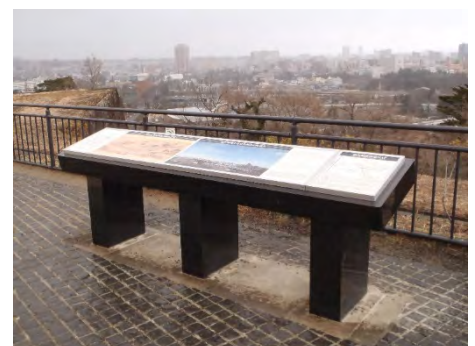
図 7-30 眺望サイン（本丸北東）

城のビューポイントである本丸北東と二の丸東辺に設置しており、城の“いまむかし”を絵図と写真による対応で示しています。今後の修景（植生）による眺望確保に伴い、特に本丸整備ゾーンでの充実を図り、併せて本丸跡内部における回遊性の向上を図ります。具体的には、本丸南東部巽門跡付近（経ヶ峯、広瀬川河岸の露頭、愛宕山、大年寺山、太平洋等）や本丸北側（石切り場：国見地区、七ツ森等）からの眺望に対するサインを設置します。今後設置する版面には、絵図・現在の写真とともに、眺望（政宗ビュー）に関する仙台城の歴史に伴うエピソード等や、当該設置箇所から望むことができる「仙台城跡に関連する歴史資産」を載せ、来訪者の興味・関心に応えます。

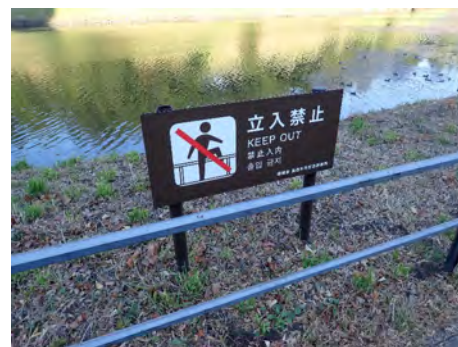
図 7-31 制御サイン例
(東京都千代田区・史跡江戸城跡)

制御サインは、来訪者が安全・快適に城内を散策できるよう、来訪者の活動の一部を抑制するためのものです。仙台城跡内の回遊性向上に伴い、使用禁止のもの、立入禁止の箇所等を周知するサインの設置を行います。

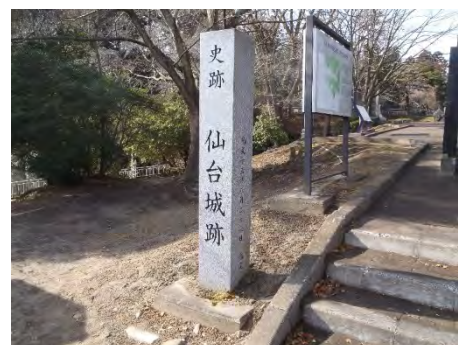
図 7-32 史跡標識 (長沼北東)

史跡仙台城跡の所在を示すものとして、長沼北東、大手門跡北、本丸北東に設置しています。史跡名称・指定日・建設年月日・「文部科学省」の文字を彫っています。材質や記載すべき事項は、国が定める「史跡名勝天然記念物標識等設置基準規則」によって定められています。史跡標識は、史跡名称の表示にとどまらず、来訪者に史跡の存在を示す重要なポイントになっていることから、動線計画に即した適切な配置と周辺環境の整備に努めます。来訪者の回遊を促す拠点づくりを目的に増設を検討します。

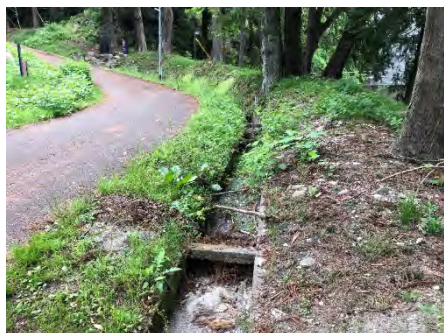
図 7-34 目詰まりしている側溝

特に、巽門から沢門跡への登城路の側溝と本丸東側の一部の側溝は、枯葉や土により目詰まりが常態化しているため、有蓋側溝へ取り換える等、早期の対応を行います。また、酒造屋敷跡は、曲輪西側の崖面の湧水により一部湿地状となっているため、適切な排水施設を設け、乾陸化を図ります
