H27 片平丁小学校 通学路対策箇所図

【対策検討メンバー】
 ・教育委員会、学校、PTA(学)
 ・道路管理者(道)
 ・警察署(警)

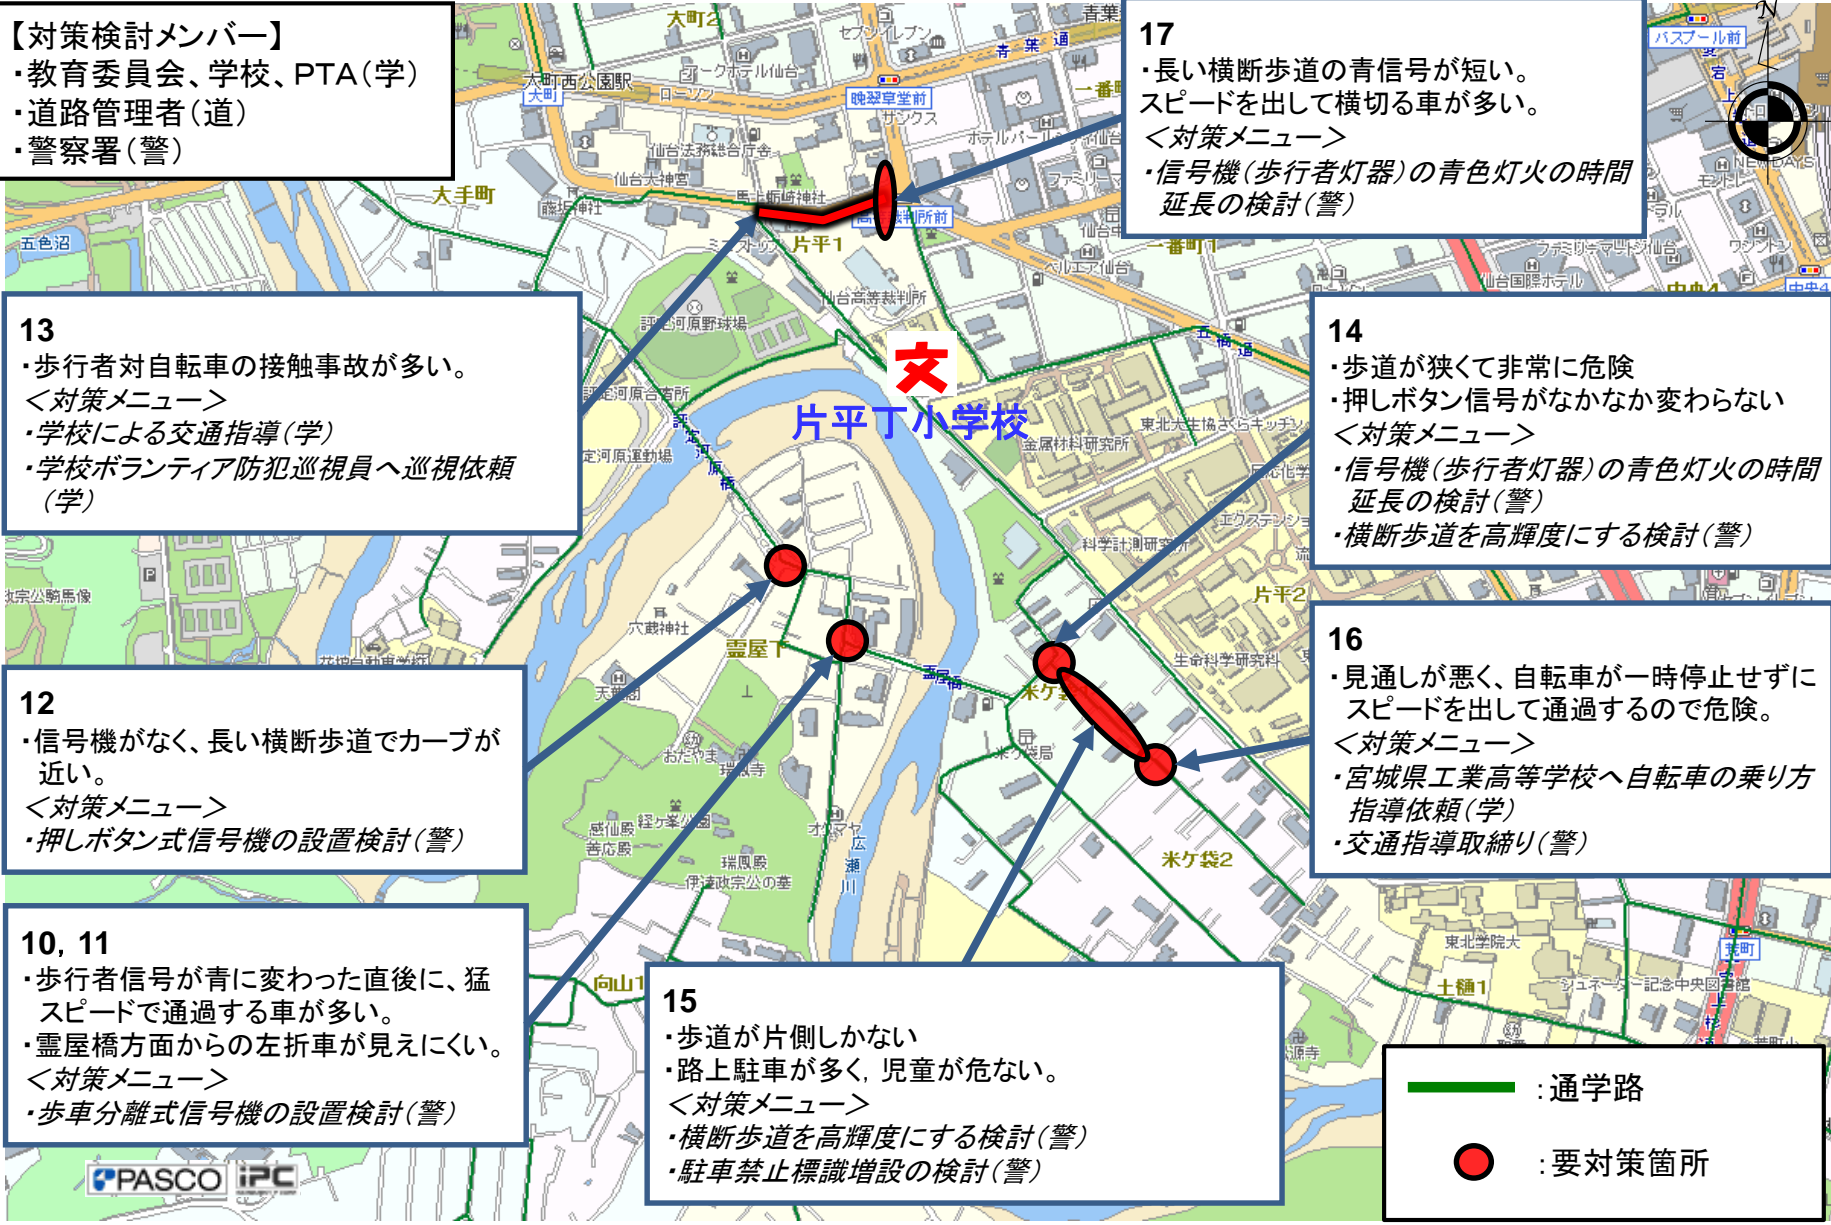
17
 ・長い横断歩道の青信号が短い。
 スピードを出して横切る車が多い。
 <対策メニュー>
 ・信号機(歩行者灯器)の青色灯火の時間
 延長の検討(警)

13
 ・歩行者対自転車の接触事故が多い。
 <対策メニュー>
 ・学校による交通指導(学)
 ・学校ボランティア防犯巡視員へ巡視依頼
 (学)

14
 ・歩道が狭くて非常に危険
 ・押しボタン信号がなかなか変わらない
 <対策メニュー>
 ・信号機(歩行者灯器)の青色灯火の時間
 延長の検討(警)
 ・横断歩道を高輝度にする検討(警)

12
 ・信号機がなく、長い横断歩道でカーブが
 近い。
 <対策メニュー>
 ・押しボタン式信号機の設置検討(警)

16
 ・見通しが悪く、自転車が一時停止せずに
 スピードを出して通過するので危険。
 <対策メニュー>
 ・宮城県工業高等学校へ自転車の乗り方
 指導依頼(学)
 ・交通指導取締り(警)

10, 11
 ・歩行者信号が青に変わった直後に、猛
 スピードで通過する車が多い。
 ・霊屋橋方面からの左折車が見えにくい。
 <対策メニュー>
 ・歩車分離式信号機の設置検討(警)

15
 ・歩道が片側しかない
 ・路上駐車が多く、児童が危ない。
 <対策メニュー>
 ・横断歩道を高輝度にする検討(警)
 ・駐車禁止標識増設の検討(警)
