第5章 基本計画

5-1. 空間構成計画

5-4. 個別計画

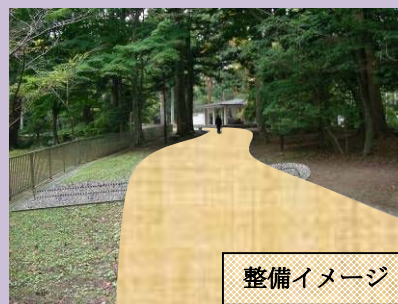
整備イメージ

園路整備

・本丸広場と調和した土色舗装に更新するとともに、暗渠排水管を敷設し、雨水対策を実施。

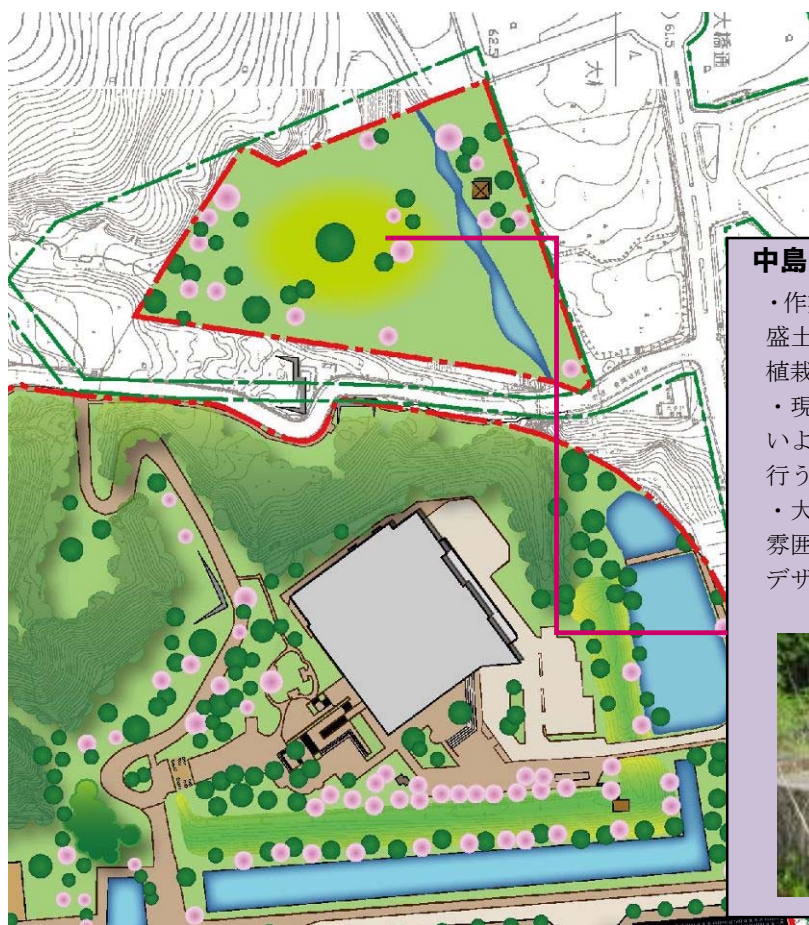
中島池

- ・作業ヤードとしての使用が終了後、盛土を除去し、遺構を確認した上で植栽などの環境整備を行う。
- ・現地形を活かし、遺構に影響のないように散策路等の最小限の整備を行う。
- ・大手門側は門の内側広場としての雰囲気づくりを、東北大側は大学とデザイン協調した広場を整備する。

- ・当面は湿地帯の復旧をめざす。
- ・作業ヤードとしての利用が終了後、盛土を除去し、遺構を確認した上で植栽などの環境整備を行う。
- ・なお、中島池復元整備は、史跡整備事業として実施する。

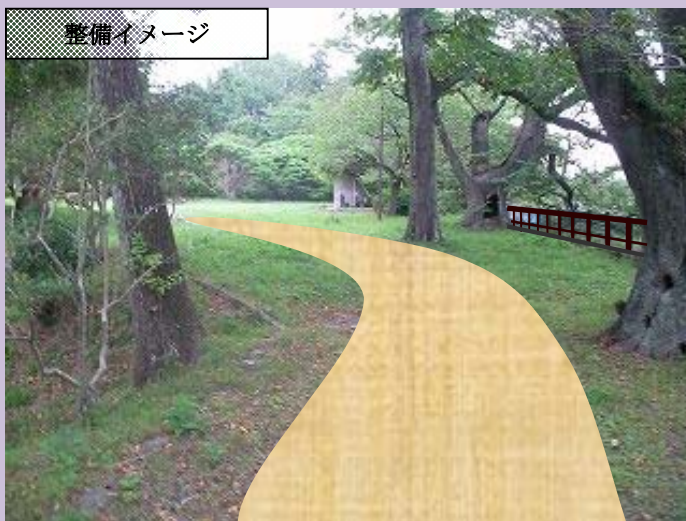
整備イメージ

二の丸跡地区

・市道からのエントランスとなる支倉常長像周辺は、入口の段差を解消する。園路は舗装形態が多種存在しているため、バリアフリーに対応した幅員2mの園路を確保し、単一の舗装で整備を行う。
 ・危険木の間伐により遺構を保全するとともに、枝払い等を行い遺構の顕在化を図る。
 ・老朽化している転落防止柵を史跡調査結果に基づいたデザインに改築する。
 ・東北大萩ホールと連続した園路の改修を行う。

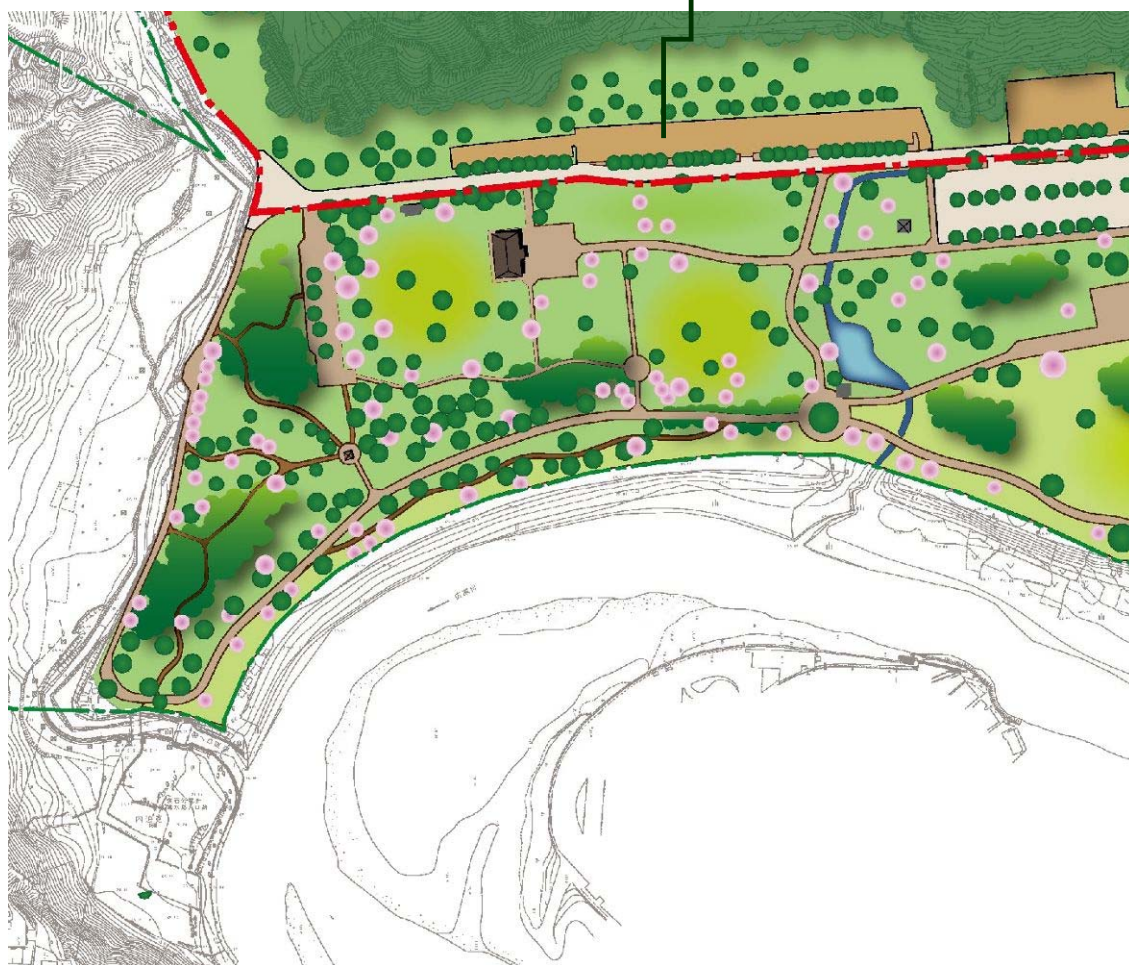
旧バレーボールコート
整備イメージ

多目的広場（史跡区域内）

- ・旧バレーボールコートは現況造成面に腹付盛土を行い，盛土面に植栽し土砂崩落時の緩衝帯を形成し，平場部分を多目的広場として活用。
- ・その他の平場は景観に配慮した擬木等を用いた土留を設置し，多目的広場として整備し暫定的に駐車場として供用する。

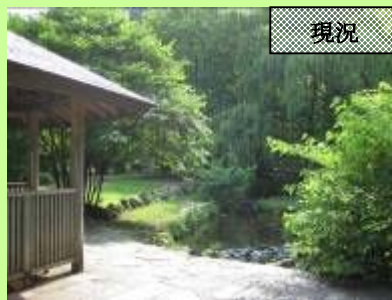
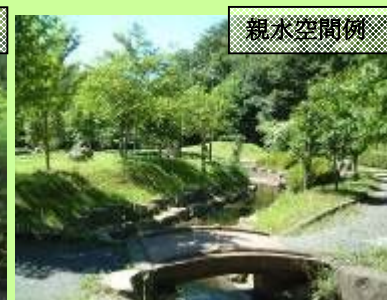
親水空間

・テニスコート跡地の整備と整合を図る。整備内容は現在の水路を多自然型に改修し、子供たちが水辺に触れられるようにする。
 ・あずまやなどの既存施設は改修する。
 ・整備時期は、上流にあたる五色沼・長沼の改修及び復元掘の整備後となる。

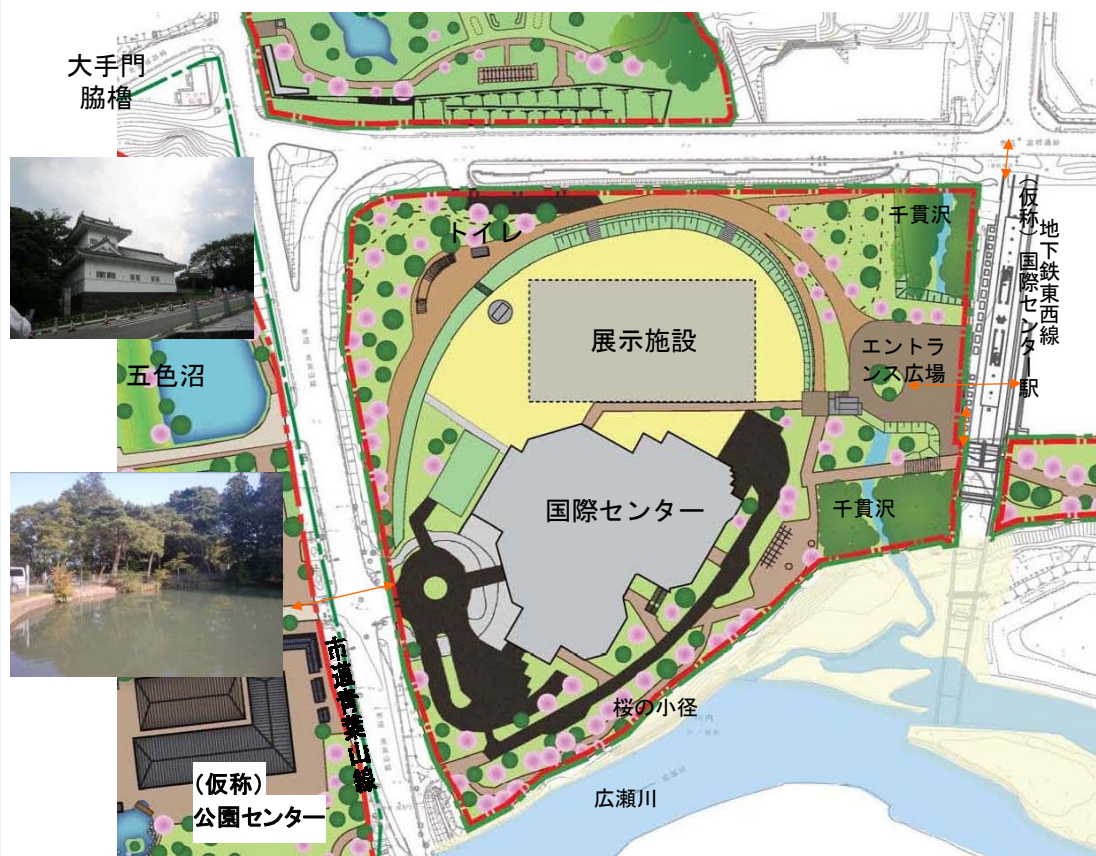
■整備方針図

■整備コンセプト

◎(仮称)国際センター駅からの玄関口として良好な景観を確保するとともに、市内外からの来訪者の交流の場として機能する空間

- ・国際センター駅周辺地区のエントランスにふさわしい公園として整備
- ・駅から青葉山公園方面に向かう円滑な歩行者動線を確保

■機能展開の方向性

(1) 来訪者へ広やかな空間、良好な景観の提供

- ・市民や来訪者が憩い、集う、交流の場としての整備
- ・青葉山、仙台城本丸跡方面の眺望を確保するとともに、広瀬川、桜の小径等の良好な自然や景観を活かした整備

(2) 駅を起点とした周辺施設への円滑な動線の確保

- ・国際センターや、青葉山公園などの周辺施設等への円滑な動線と回遊性を確保

(3) 多様なコンベンション需要に柔軟に対応

- ・国際センターのコンベンション機能を補完するため、展示空間を中心とした施設を整備し、多様なコンベンション需要に柔軟に対応

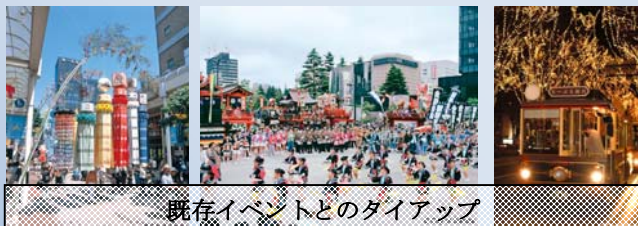
エントランス広場整備イメージ

エントランス広場

- ・(仮称)国際センター駅出入口との高低差を解消し駅利用者の利便性を向上する。
- ・広場を盛土造成するため既存の千貫トンネルは補強工事を行う。また、千貫沢の良好な景観を活かすため沢沿いの間伐や下草刈を行う。

- ・国際センター駅利用者の玄関口として、地区の魅力となる「歴史」や「自然」を活かした風格ある広場整備とする。

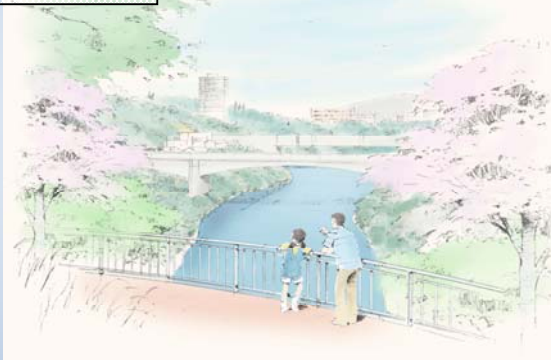
桜の小径整備イメージ

園路・桜の小径

- ・既存園路を活用するとともに魅力的な園路整備を行う。
- ・広瀬川河川区域内の樹木を間伐・枝払いし、広瀬川の景観を活かした明るく見通しの良い桜の小径整備。
- ・老朽化している転落防止柵を史跡調査結果に基づいたデザインに改築する。
