史跡仙台城跡の植生修景整備について（案）

教育局文化財課

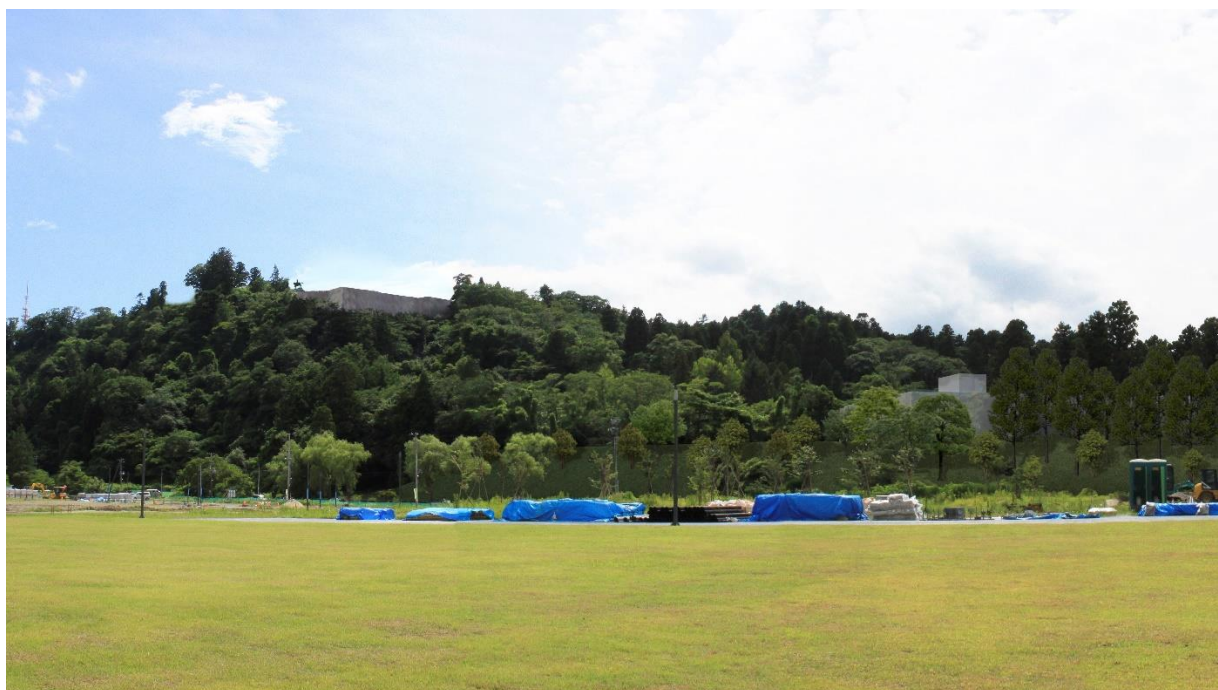
図3 整備イメージパース図

②整備イメージパース（図2・3参照）

- ・第1次植生修景整備が完了した令和5年度の姿のイメージパース
- ・視点場：令和5年度に開館する仙臺緑彩館前の広場に設定
- ・現時点でのイメージ図であるため変更になる可能性がある
