文化財 せんだい

No. 132

令和4年(2022年)3月発行
仙台市教育委員会文化財課

令和3年度 発掘調査速報 part3

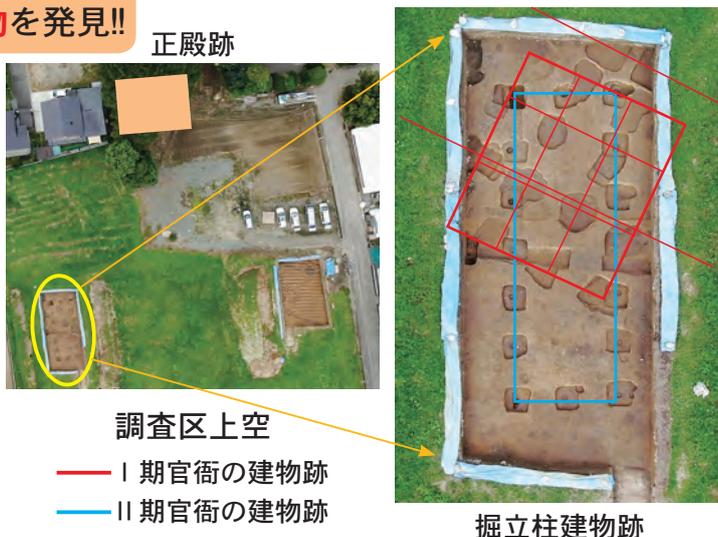
調査では異なる方向に造られた掘立柱建物跡が見つかりました。これまでの調査から郡山遺跡はⅠ期官衙(7世紀半ば～)、Ⅱ期官衙(7世紀後半)の2時期があり、各期の建物跡と考えられます。特にⅡ期官衙の建物跡は桁行12.4m、梁行4.5mの南北に長い建物跡で、正殿の南西部に位置することから、重要な建物であったことが推定されます。また、柱の穴や周囲では土の焼けた痕跡が認められることから、焼け落ちた可能性が考えられます。

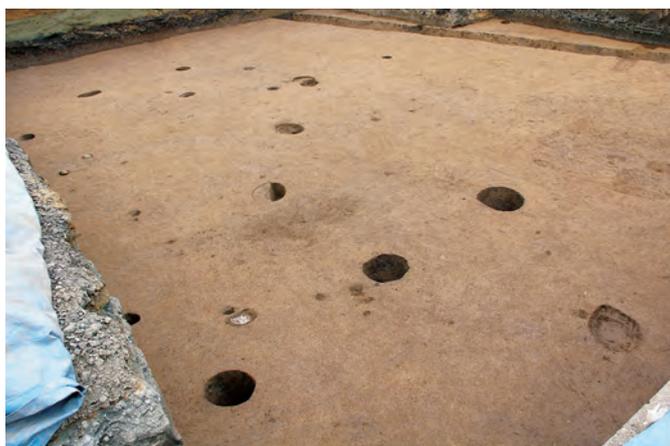
掘立柱建物跡

今回の調査では、掘立柱建物跡、溝跡、ピット(柱穴)が見つかりました。これらが機能していた正確な時期は分かりませんが、過去に行われた周辺の調査でも、同規模の掘立柱建物跡や溝跡が見つかり、これらが古代のものであることから、同じく古代のものであると考えられます。

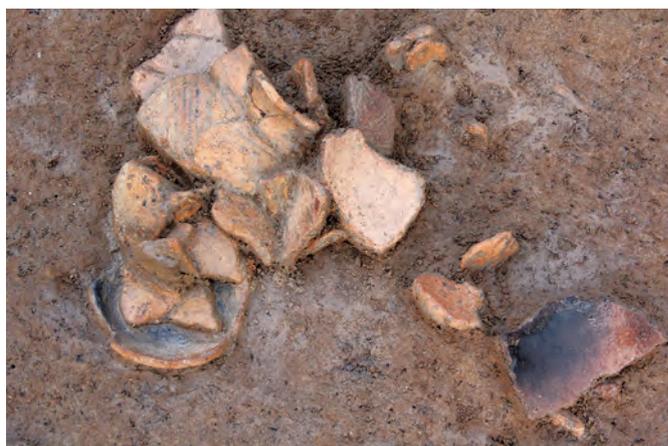
縄文土器出土状況

また、縄文時代の遺物を含む層からは、多くの縄文土器や石器(矢じり・石皿)等が見つかり、当時の生活の様子がうかがえます。

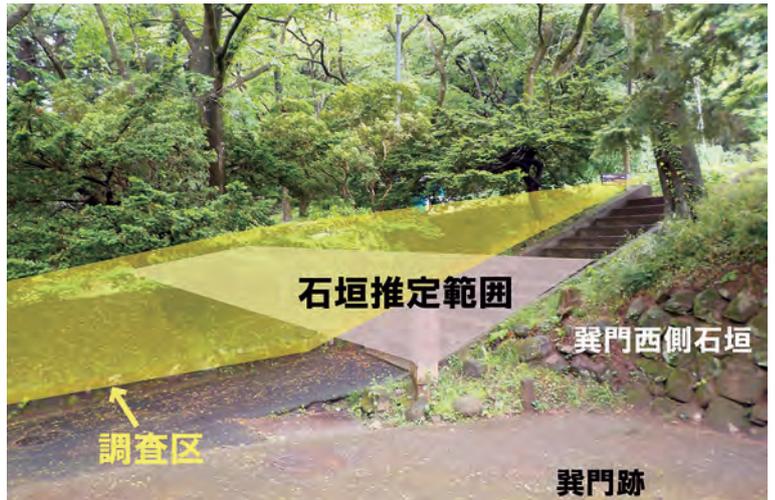
調査地点付近

今回の調査は、築城期の大手道と考えられる巽門登城路の整備に向けて遺構の実態を明らかにするため、登城路の最初の門にあたる巽門付近で実施しました。

調査では、巽門西側石垣の延長部分が確認できました。巽門跡の前面は近代以降に改変を受けていましたが、この石垣の確認により登城路本来の姿を知る手がかりを得ることができました。

石垣は最大で2段分を確認し、それより上部は近代以降の道路建設などによって壊されていることが明らかになりました。発見した石垣は長さ6.9m、高さ0.68mで、石材1つ分の大きさは40～60cmでした。

今回発見した石垣の積み方は、未加工の石材をそのまま積んだ野面積み^{のづらづ}です。石垣の年代については、断定できる出土遺物が無かったため、今後の周辺調査で明らかにしていくことが課題です。

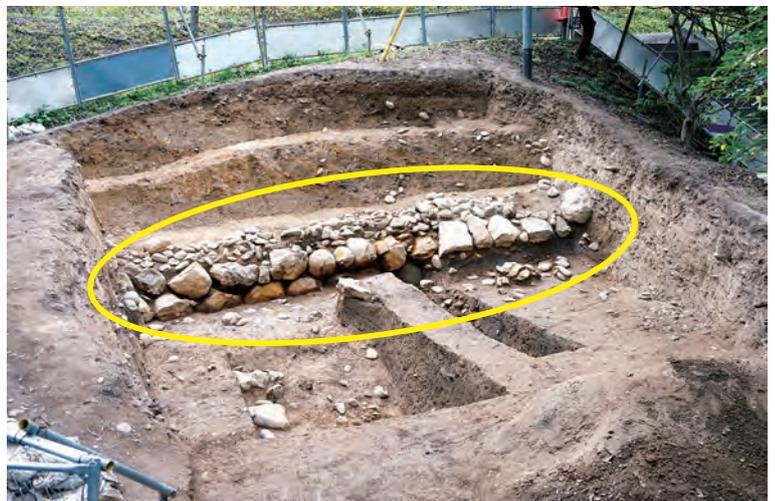
石垣が確認できました
