造酒屋敷跡と土塁の調査を行いました!!

仙台市教育委員会文化財課 平成29年11月4日(土)

- 遺跡名 国史跡仙台城跡(造酒屋敷跡・三の丸土塁)
- 所在地 仙台市青葉区川内地内
- 調査原因 国庫補助による遺構確認調査
- 調査面積 造酒屋敷跡 約110㎡ 土塁 約25㎡
- 調査主体 仙台市教育委員会(担当:文化財課)
- 調査期間 平成29年7月~11月中旬(予定)

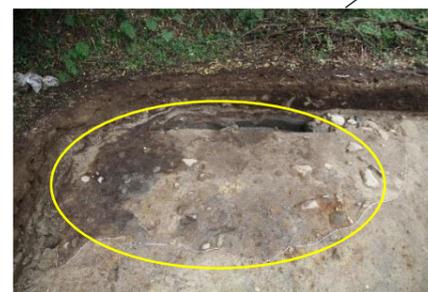
写真2 大きな掘り込み(東から)

遺構の中央が最も深くなるように、岩盤まで掘り下げられています。水を溜めていた可能性があり、岩盤の裂け目からは今でも水が湧き出ています。

今回調査した範囲は、造酒屋敷跡の南端に位置すると考えられる場所です。今回の調査では南北方向に延びる溝跡や、東西2.9m、南北5.6mの大きな掘り込みを確認しました。これらの性格については、今後検討していく予定です。また、建物跡の礎石根固め跡の可能性が考えられる遺構を2基確認しました。さらに、数回にわたり土をならして整地しているとみられることも分かりました。

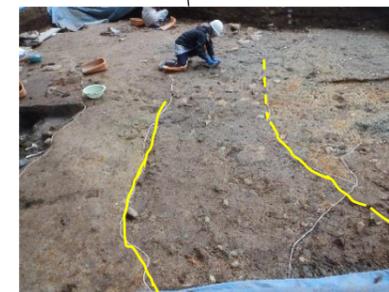
写真3 南北に延びる溝跡(南から)

性格は不明ですが、溝跡からたくさんの瓦や石が出てきています。

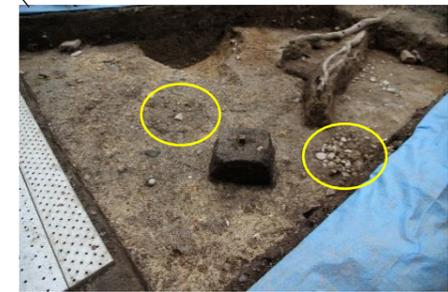
写真4 柱跡の可能性のある遺構

(南西から)
見つかった2基のうち1基からは、根固め(礎石を支える小礫の集まり)と見られるものが見つかりました。

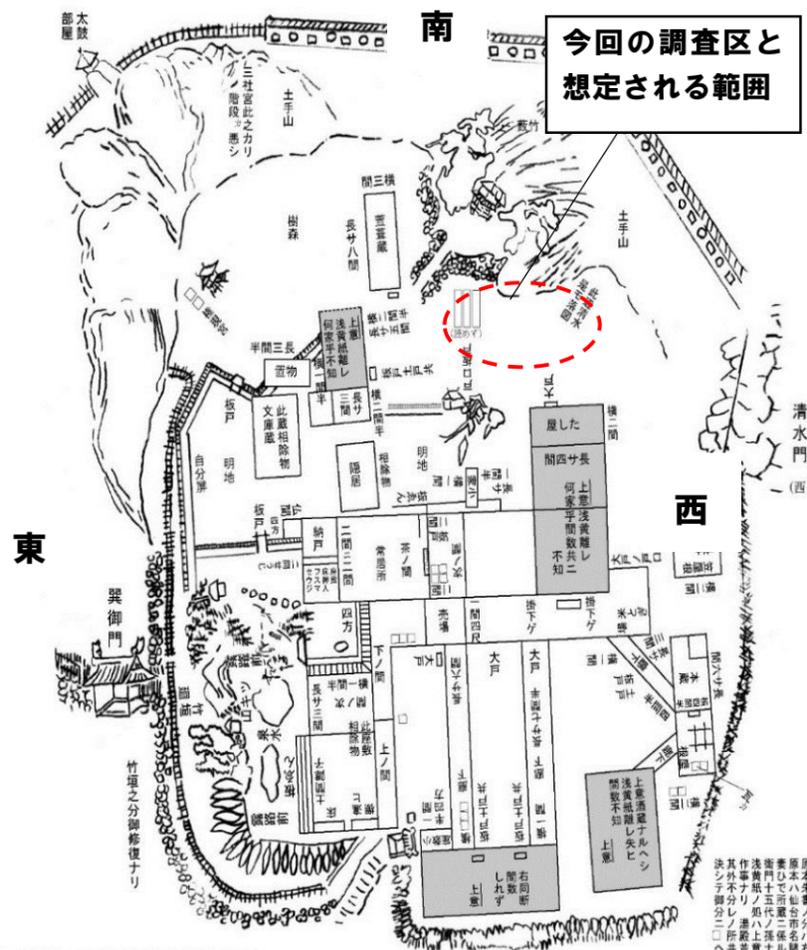
図2 『仙台城内榎森御酒屋之図』の模式図

『伊達家史叢談』(大正 10 [1921] 年)に載せられている図面を描き直したもの
