# 仙台復興リポート

仙台市 復興事業局 震災復興室

2015. 9. 24

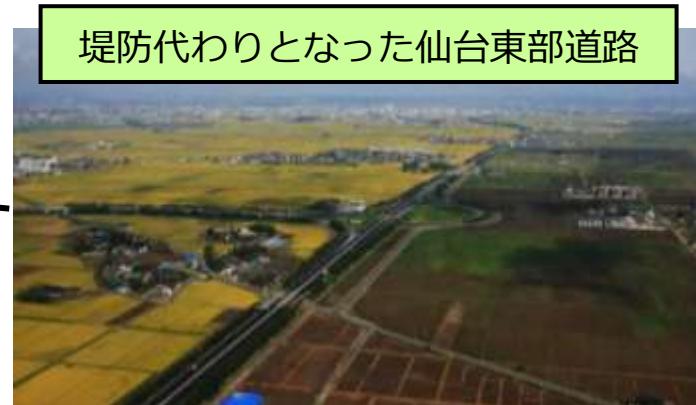
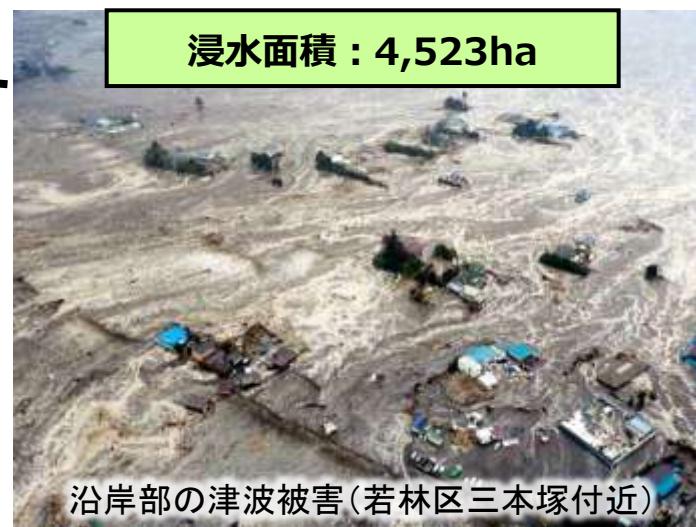
宅地被害は昭和30年代から40年代にかけて造成された古い団地に集中しました。

沿岸から4kmほど中を走る盛土構造の仙台東部道路が堤防代わりとなり、内陸市街地への津波の浸水は免れましたが、沿岸部の集落では、多くの方が亡くなられたほか、多くの住宅が流失しました。

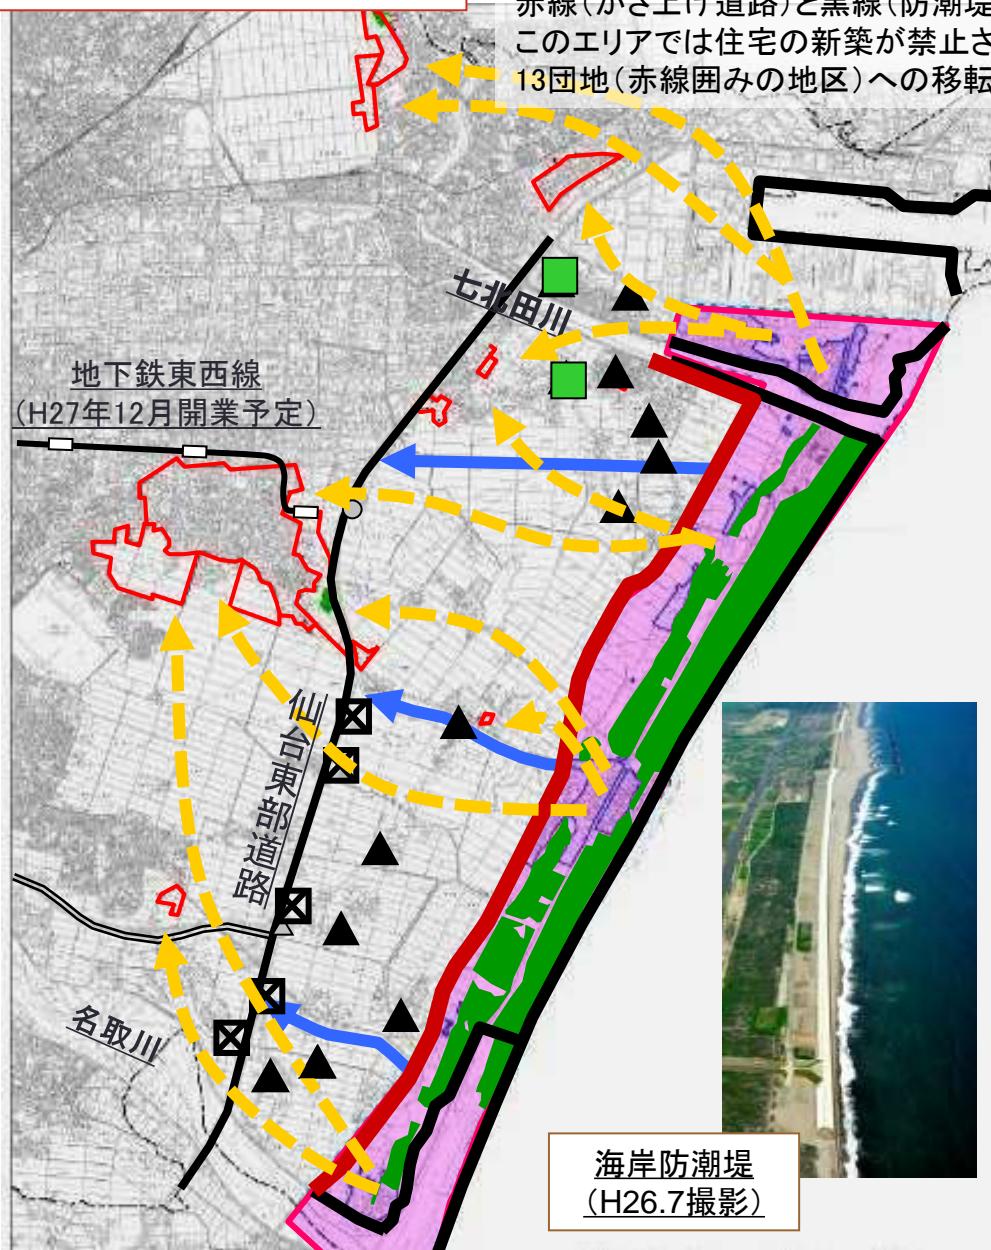
具体的な津波防災対策を平面図に示しています。

赤線(かさ上げ道路)と黒線(防潮堤)に挟まれた、ピンク色で示したエリアが災害危険区域です。このエリアでは住宅の新築が禁止され、エリア内にお住まいであった方々を対象に、安全な内陸の13団地(赤線囲みの地区)への移転を進める防災集団移転促進事業を行っています。

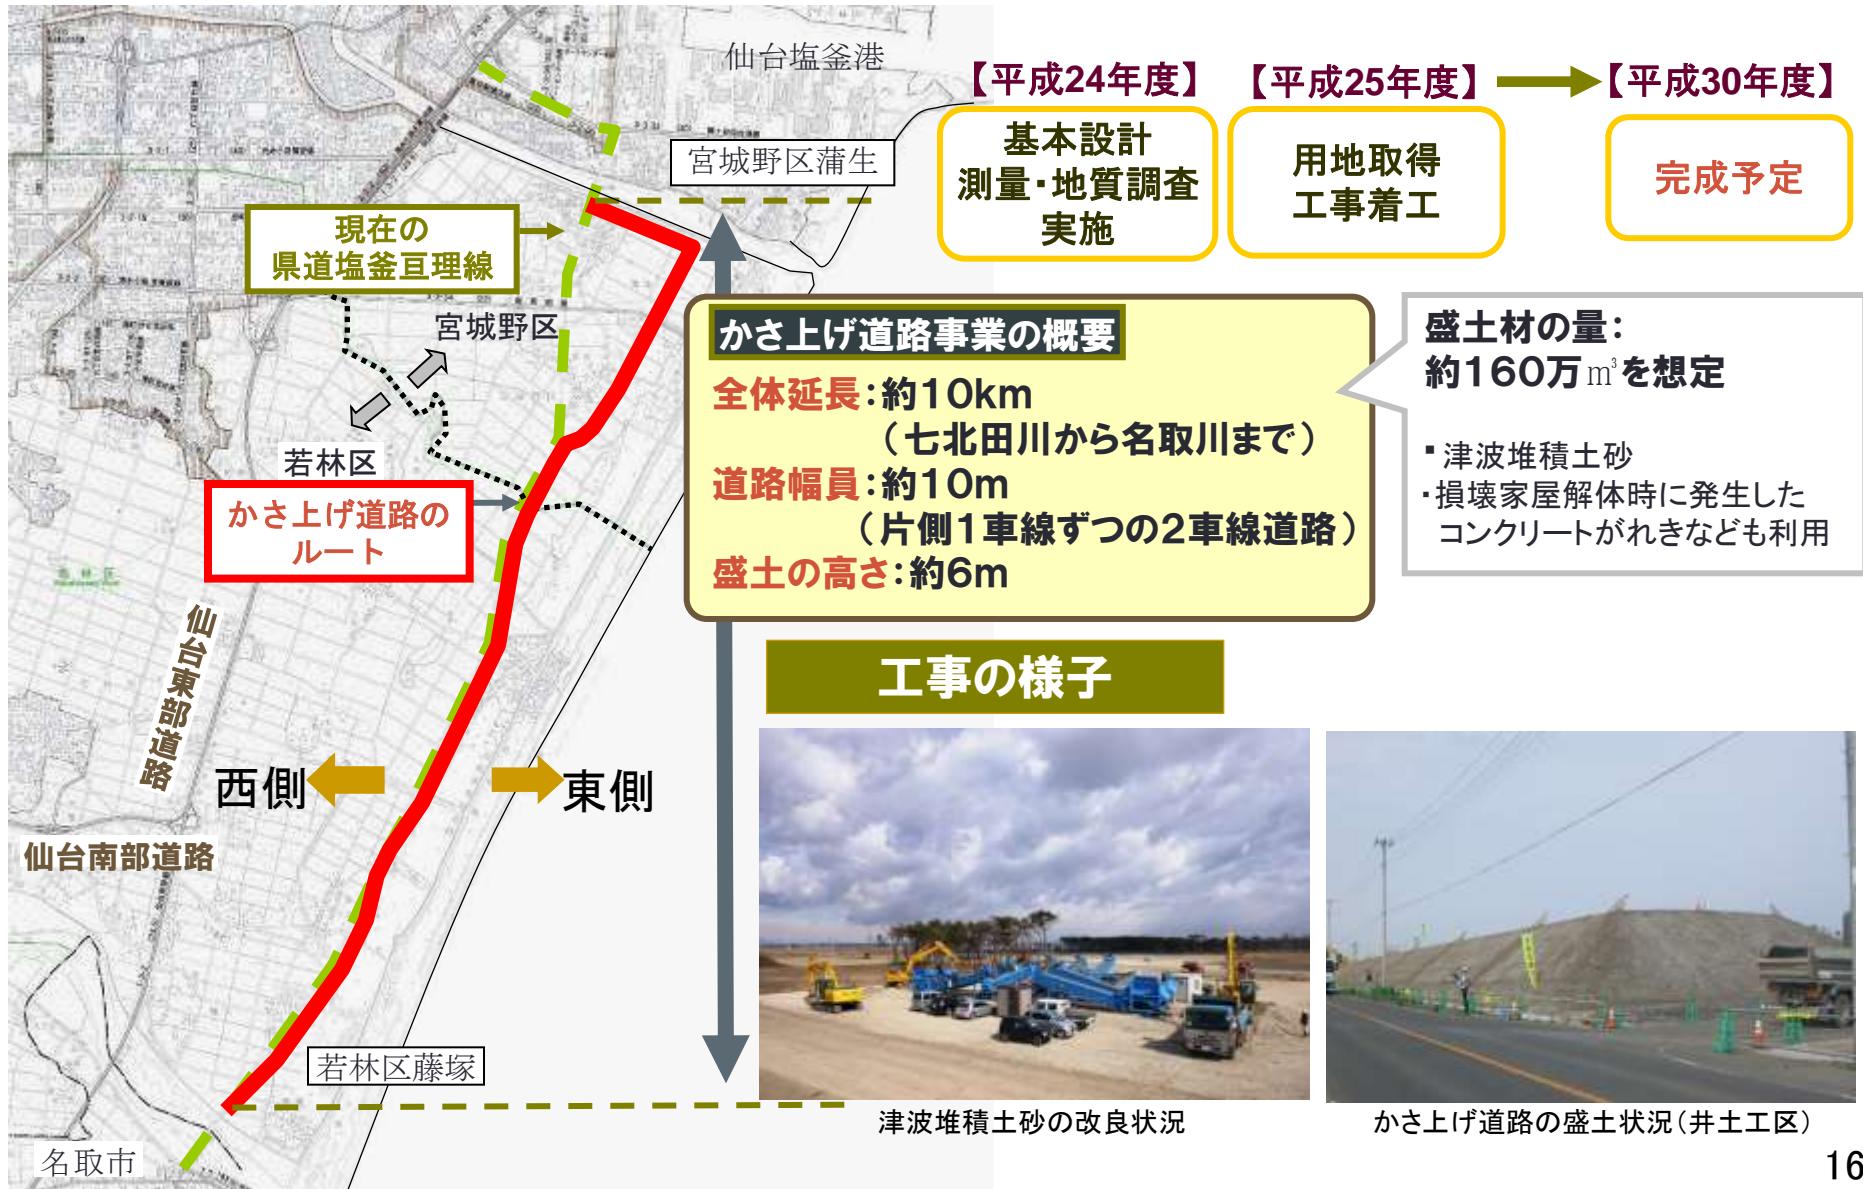
沿岸から約1kmの位置を南北に走る県道塩釜亘理線等のかさ上げ事業は、仙台市の津波防災対策の要となる事業です。現在、用地取得が完了したところから施工しており、完成は30年度を予定しています。

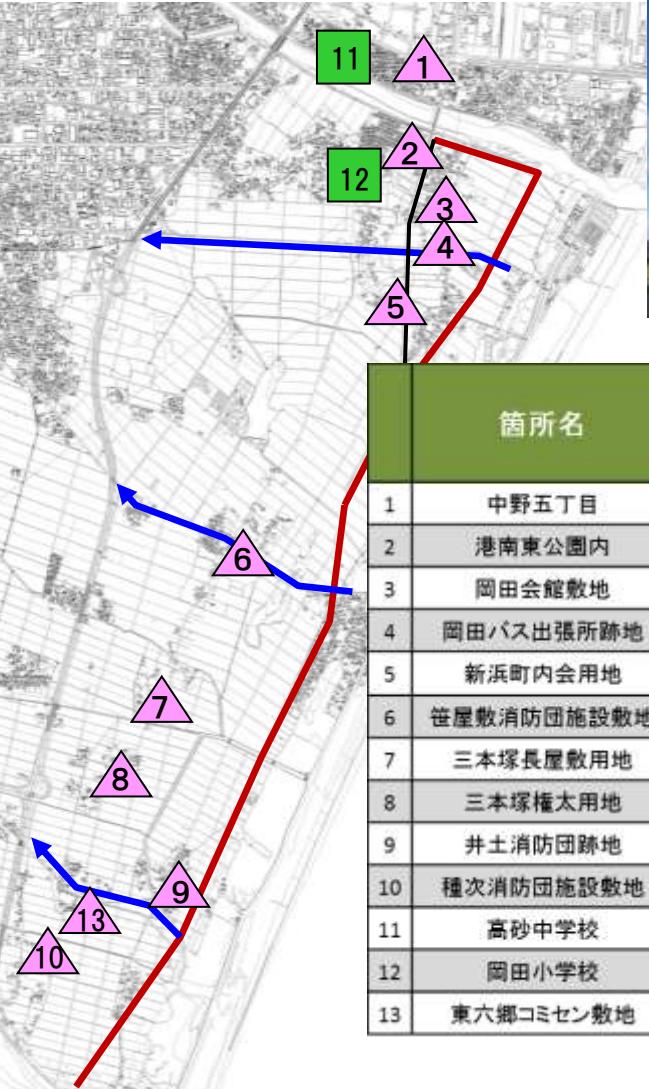
#### 津波避難施設整備事業

東日本大震災の教訓を踏まえ、仙台市東部地域の津波浸水区域に、タワー型、ビル型等の津波避難施設を平成28年度までに13カ所整備することとしています。

箇所名	型	収容人數(人)	完成年月日
1 中野五丁目	タワー型	300	H27.2
2 港南東公園内	タワー型	250	
3 岡田会館敷地	タワー型	250	
4 岡田バス出張所跡地	ビル型	400	
5 新浜町内会用地	タワー型	250	
6 笹屋敷消防団施設敷地	ビル型	300	
7 三本塚長屋敷用地	タワー型	150	
8 三本塚権太用地	ビル型	250	
9 井土消防団跡地	タワー型	125	
10 種次消防団施設敷地	ビル型	100	
11 高砂中学校	屋上への外階段を設置		H27.3
12 岡田小学校			H27.3
13 東六郷コミセン敷地	ビル型	400

平成27年2月に市内第1号となる避難タワーが完成しました。

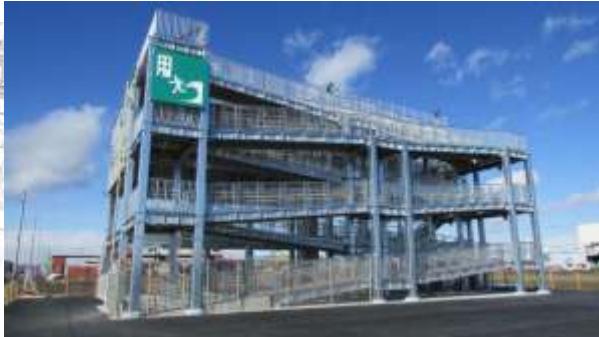
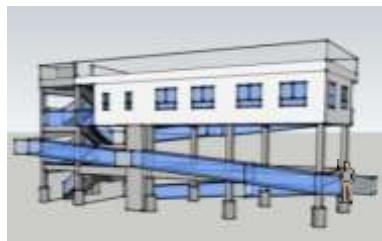
タワー型（鉄骨造）

鉄骨2階建て、6m以上の高さに約300人が避難できるスペースを設け、津波に対応するための強度を有しています。また、寒さ対策のための居室空間の設置、車椅子やベビーカーに配慮したスロープなど、独自の工夫を反映したつくりとなっています。内部には発電機等の備品や非常食等を備えています。

- 屋外階段、スロープ付
- 設備備蓄品  
トイレ・発電機・防災行政無線・毛布・簡易トイレ  
・非常食・飲料水等

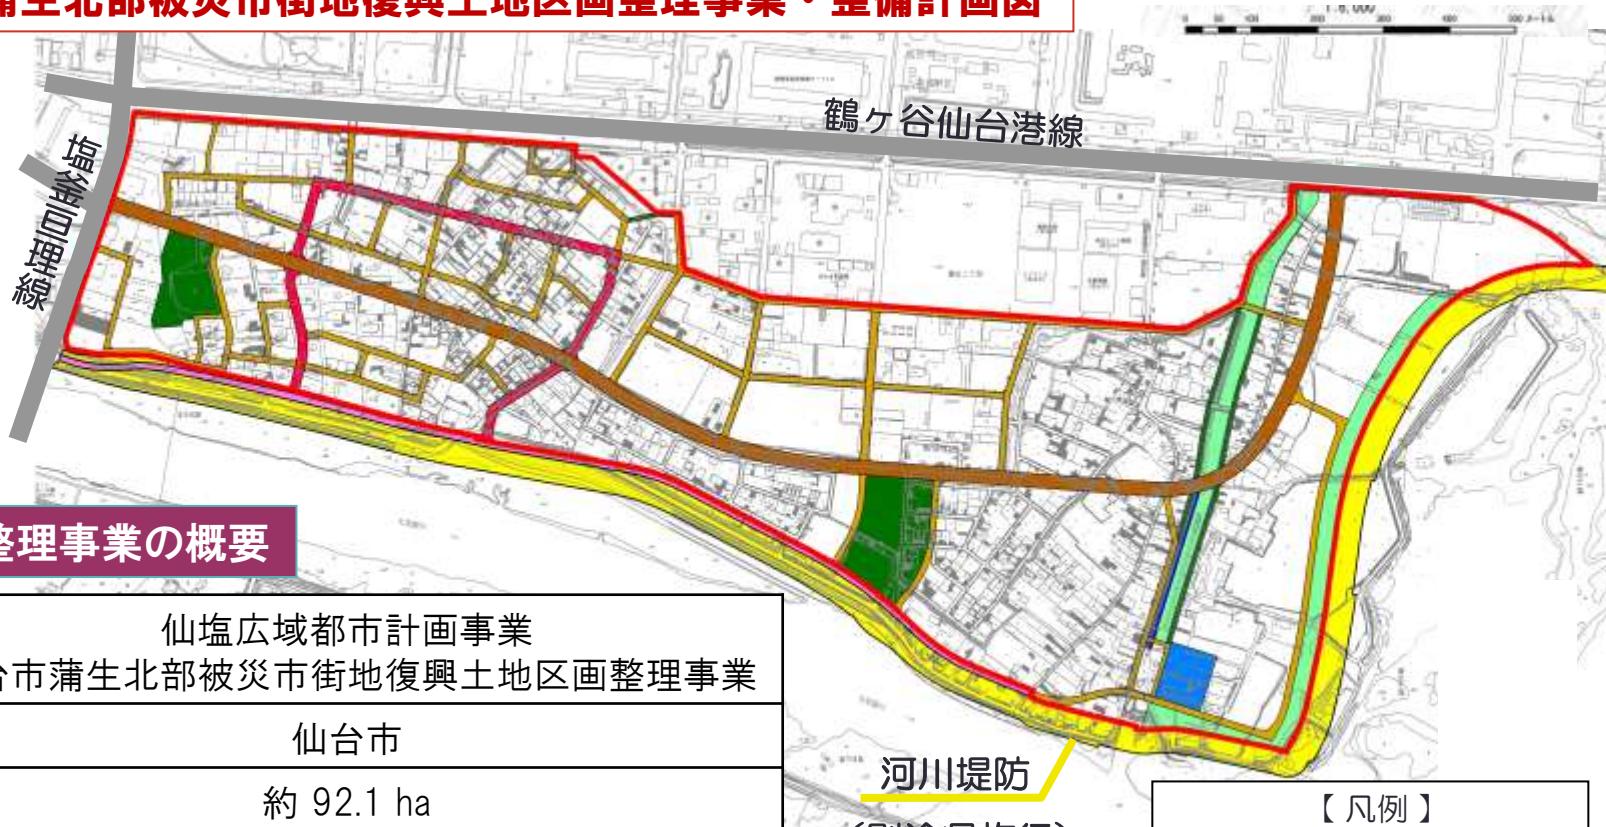
## 蒲生北部被災市街地復興土地区画整理事業・整備計画図

名称	仙塩広域都市計画事業 仙台市蒲生北部被災市街地復興土地区画整理事業
施行者	仙台市
施行面積	約 92.1 ha
施行期間	平成26年4月1日～平成34年3月31日

- 西側に民有地を集約し、先行的に整備する。東側は市有地を集約する。
- 再開している事業所が多い区域は、可能な限り移転対象建物が少なくなるよう配慮する。
- 土地利用の向上と避難ルートの確保を図るため、地区中央部を東西に貫く地区内幹線道路を整備する。
- 地区東端部は貞山堀遺構の保存と干潟の自然環境に配慮した緑地を整備する。

区画整理の実施にあたっては、①地区西側に民有地を集約し、先行的に整備する  
②地区東側には買取りした市有地を集約して大街区化を図ることなどを基本方針とし、平成33年度までの事業完了を目指しています。

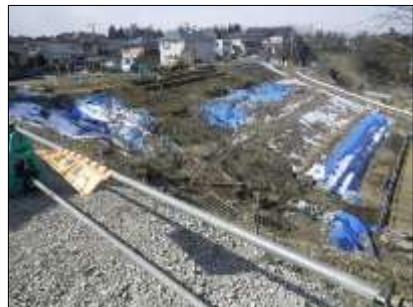
(復旧前)

#### 公共事業による宅地復旧事例（南光台六丁目）

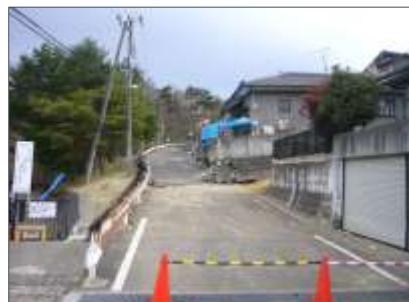
## 公共事業の復旧状況(折立五丁目)

(復旧前)

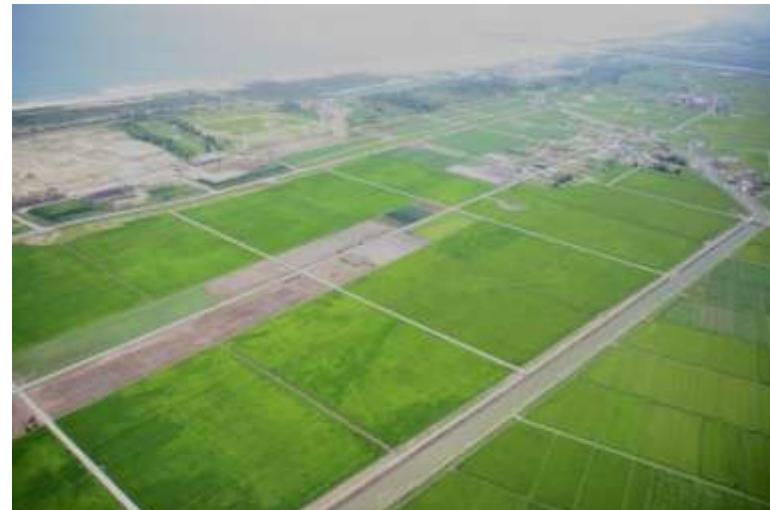
現況約10a～30aの小区画の農地を約30a～100aに集約  
(仙台東地区は、約70%の農地を大区画化する予定)

ほ場整備により大区画化された農地（井土地区）H26.8
