R1 古城小学校 通学路対策箇所図

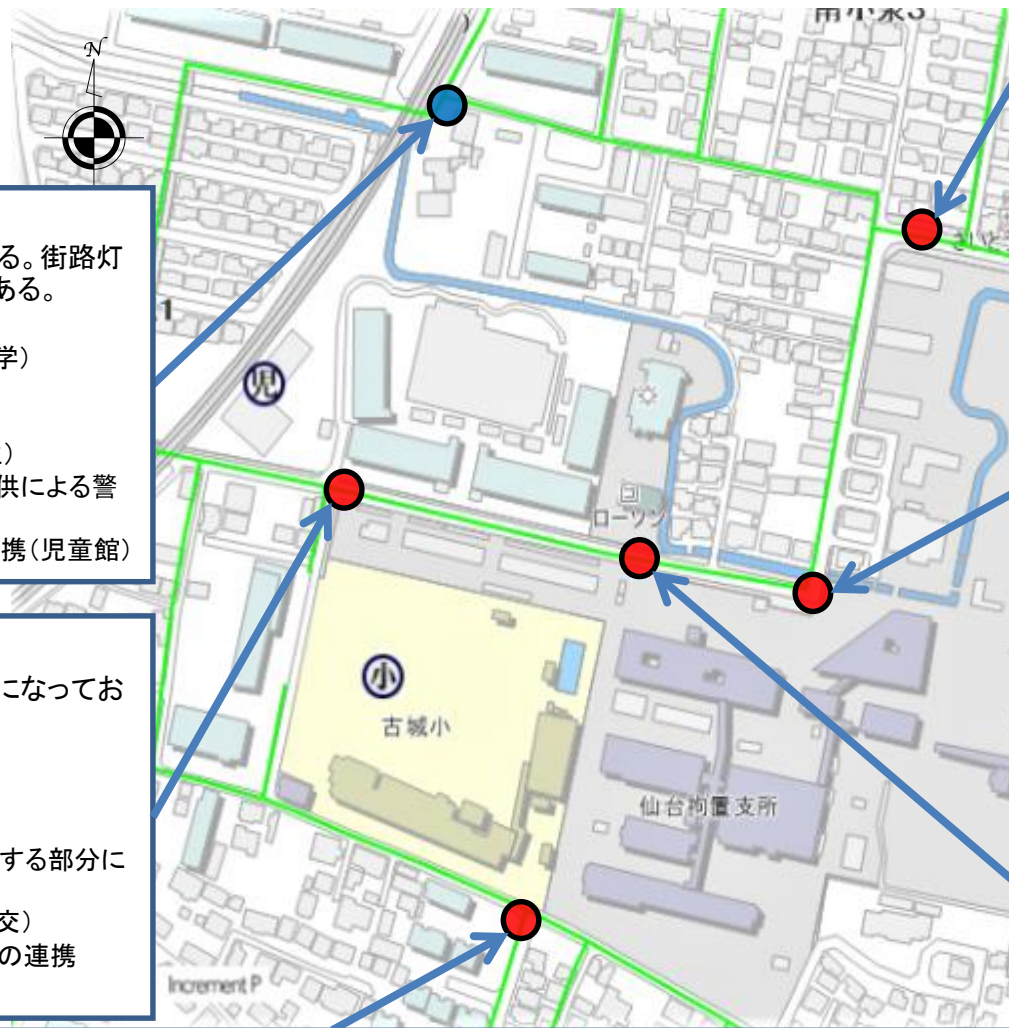
74

人通りが少なく、死角になる部分がある。街路灯も少なく、周辺では不審者の情報もある。

70

道幅が狭く、交通量が多い。丁字路になっており、3方向から車が往来する。

69

道幅が狭く、児童の登下校時の交通量が多い。

73

横断歩道前で東側からの車道は一時停止になっているが、西側からはカーブの出口になっており、見通しが悪いうえに、一時停止になっていない。

72

道路途中で歩道が途切れている箇所があり、片側にしか歩道が設置されていない区間がある。

71

- ・児童の防犯意識を高める指導を行う(学)
- ・学校ボランティアの見守り強化(学)
- ・防犯パトロール(青パト)の実施(区民)
- ・警察官による警戒・警邏の強化(警・生)
- ・防犯ボランティア団体に対する情報提供による警戒強化依頼(警・生)
- ・防犯について呼びかけ、小学校との連携(児童館)

- ・児童への交通安全指導(学)
- ・学校ボランティアの見守り強化(学)
- ・交差点部マンション側の歩行者が滞留する部分に車両防護柵を設置(道)
- ・交差点の停止線を4m後退させる(警・交)
- ・交通安全について呼びかけ、小学校との連携(児童館)

- ・児童への交通安全指導(学)
- ・学校ボランティアの見守り強化(学)
- ・横断歩道前後の舗装が劣化しているため、舗装の補修を行った後、外側線や「歩行者注意」等の路面表示を行う(道)
- ・横断歩道の補修(警・交)
- ・交通安全について呼びかけ、小学校との連携(児童館)

- ・児童への交通安全指導(学)
- ・学校ボランティアの見守り強化(学)
- ・「止まれ」の路面表示や外側線、カーブのセンターラインの引き直し(道)
- ・一時停止表示の補修(警・交)
- ・交通安全について呼びかけ、小学校との連携(児童館)

- ・児童への交通安全指導(学)
- ・学校ボランティアの見守り強化(学)
- ・外側線及びカーブのセンターラインの引き直し(道)
- ・停止線・横断歩道・横断歩道予告標識(ダイヤモンド)の引き直し(警・交)
- ・交通安全について呼びかけ、小学校との連携(児童館)
