R2年度 茂庭台小学校 通学路対策箇所図

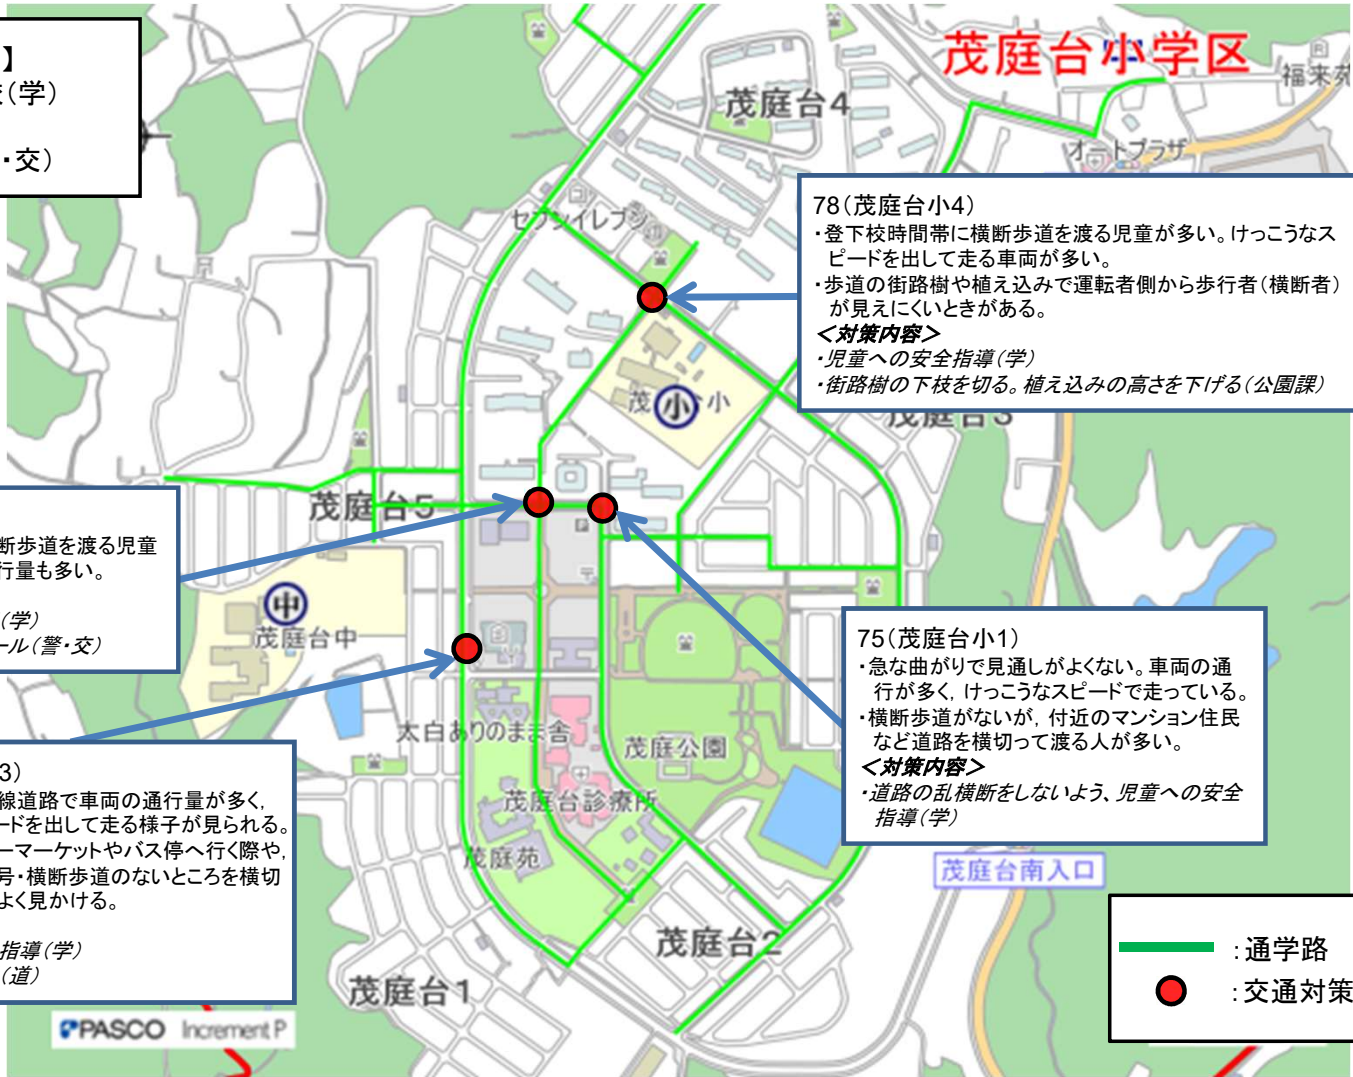
78(茂庭台小4)
 ・登下校時間帯に横断歩道を渡る児童が多い。けっこうなスピードを出して走る車両が多い。
 ・歩道の街路樹や植え込みで運転者側から歩行者(横断者)が見えにくいときがある。
<対策内容>
 ・児童への安全指導(学)
 ・街路樹の下枝を切る。植え込みの高さを下げる(公園課)

76(茂庭台小2)
 ・登下校時間帯に横断歩道を渡る児童が多い。車両の通行量も多い。
<対策内容>
 ・児童への安全指導(学)
 ・登下校時のパトロール(警・交)

75(茂庭台小1)
 ・急な曲がりで見通しがよくない。車両の通行が多く、けっこうなスピードで走っている。
 ・横断歩道がないが、付近のマンション住民など道路を横切って渡る人が多い。
<対策内容>
 ・道路の乱横断をしないよう、児童への安全指導(学)

77(茂庭台小3)
 ・道幅の広い直線道路で車両の通行量が多く、かなりのスピードを出して走る様子が見られる。
 ・付近のスーパーマーケットやバス停へ行く際や、その帰りに信号・横断歩道のないところを横切る地域住民をよく見かける。
<対策内容>
 ・児童への安全指導(学)
 ・外側線の設置(道)
