仙台市衛生研究所

# 情報広場

第 57 号 2025 年 8 月発行

## 仙台市衛生研究所が新庁舎に移転しました

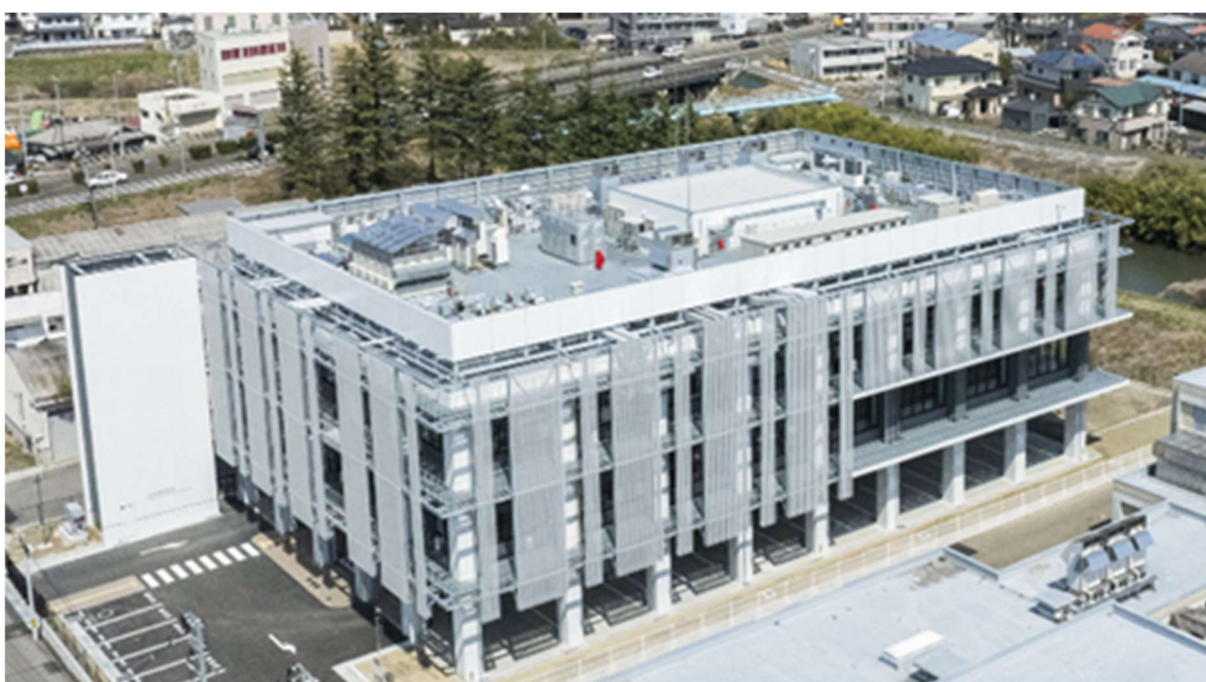
所在地：仙台市宮城野区扇町6丁目3番 19 号 仙台市動物管理センター北隣  
敷地面積：3,202 m<sup>2</sup>  
構造：鉄筋コンクリート造り4階建て  
延べ床面積：5,264 m<sup>2</sup> (うち建物 3,284 m<sup>2</sup>)  
工事費：約 36 億円

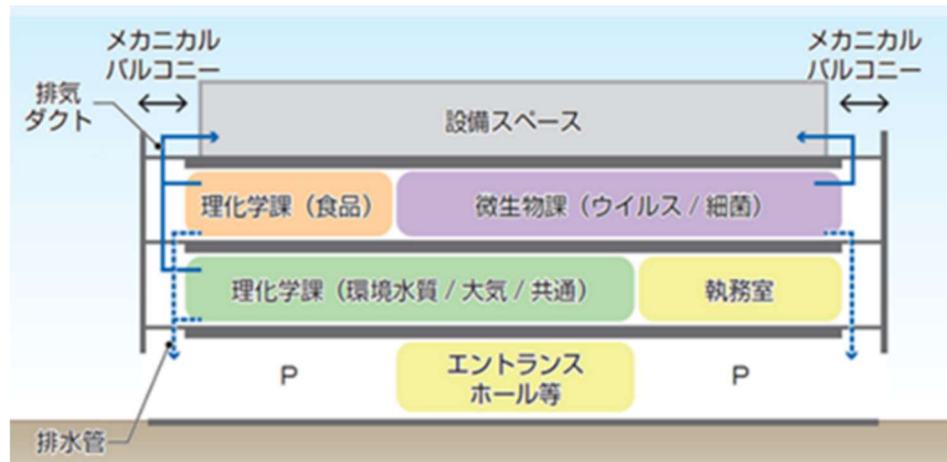
新庁舎は梅田川のそばに立地し、仙台防災ハザードマップ上 0.5～3m未満の浸水想定区域に該当しています。想定される浸水時であっても検査機能を維持するため、1 階を吹き抜けの構造とし、執務室や検査室を 2 階以上に配置、受変電設備などを屋上に設置しています(下図)。
