# 센다이성 볼거리 맵

## 센다이성

# 仙台城見聞館

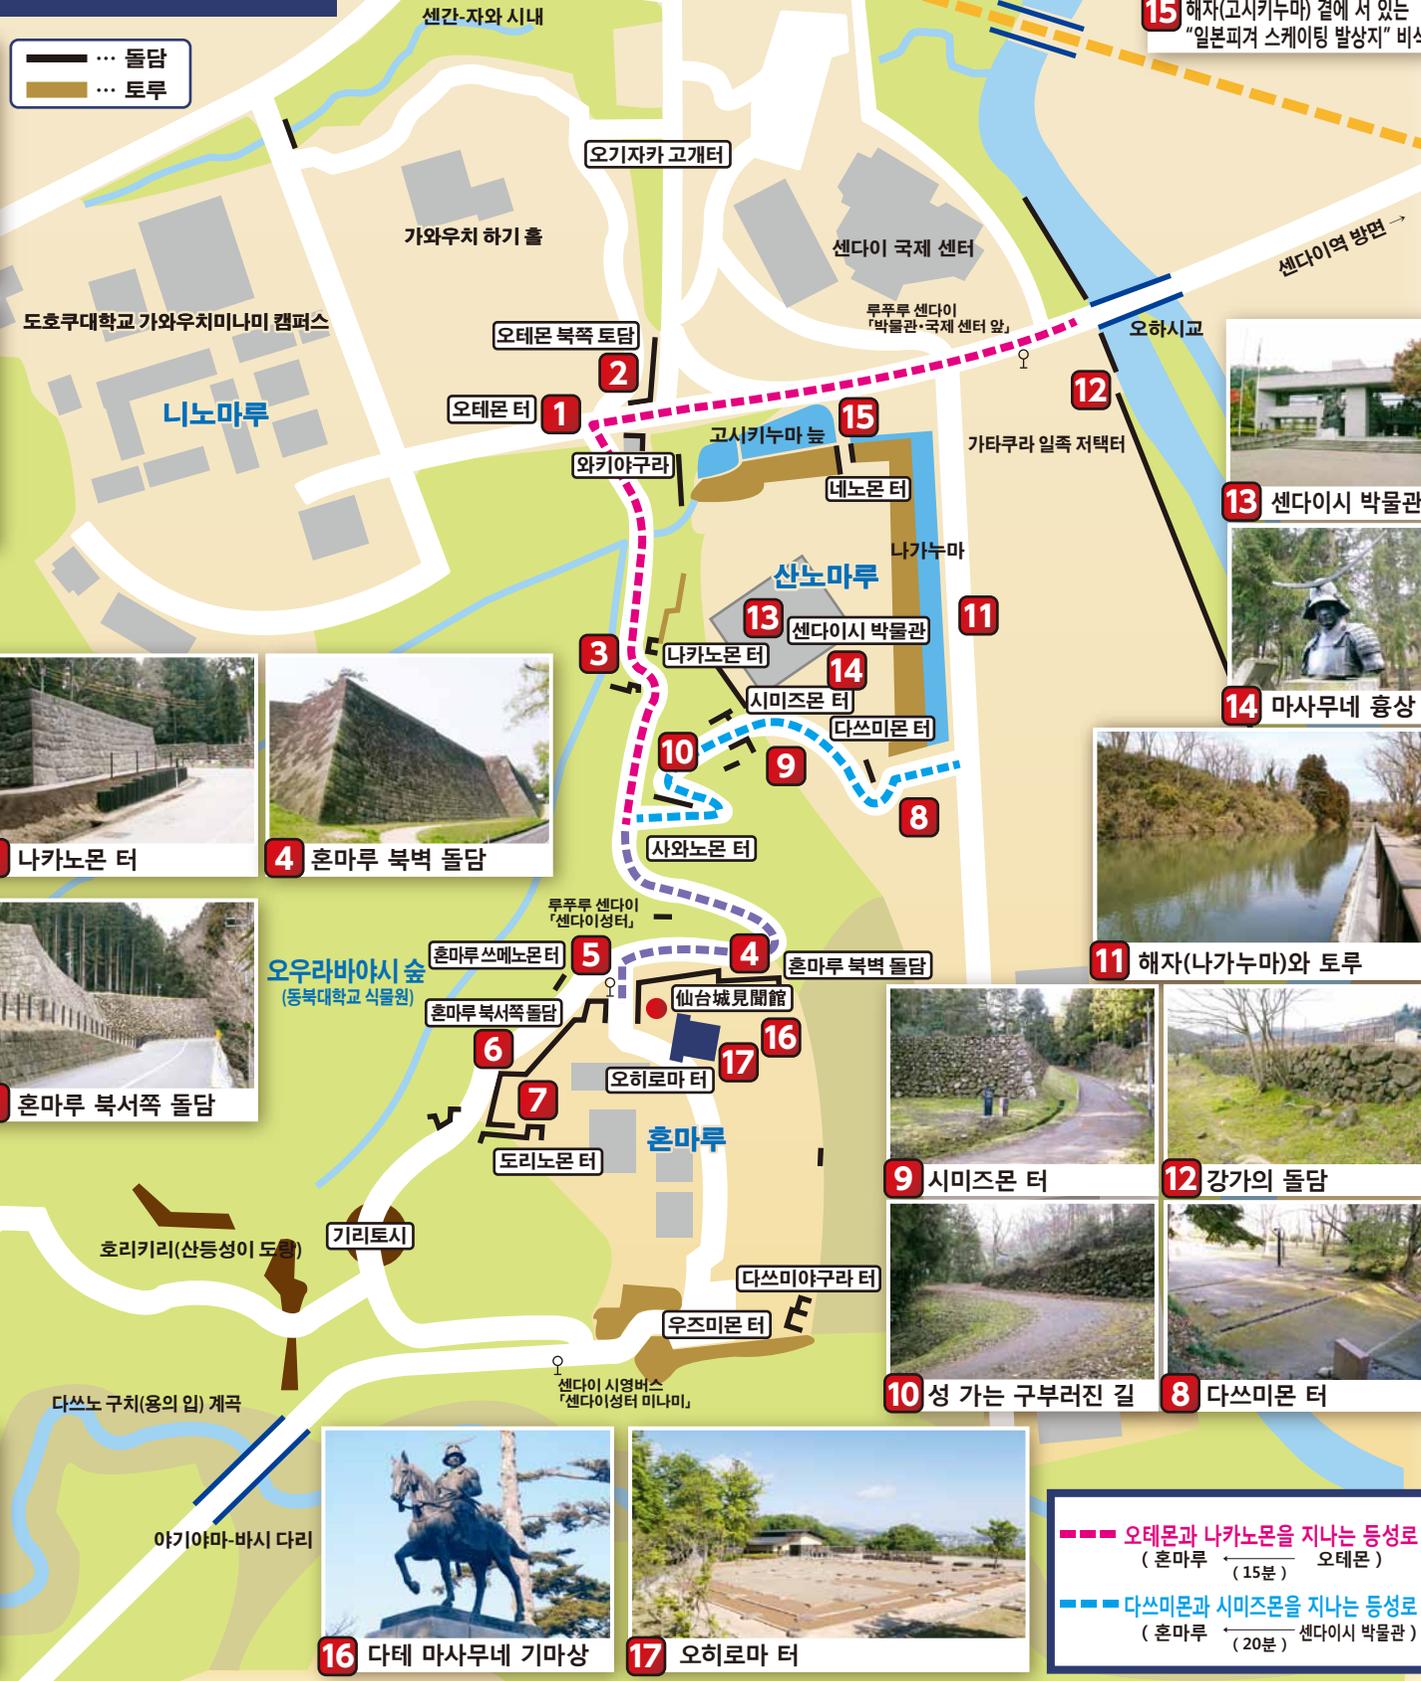
센다이성의 어전과 망루는 남아 있지 않습니다만, 돌담과 해자터·토루 등의 유구를 보실 수 있습니다.

--- 돌담  
--- 토루

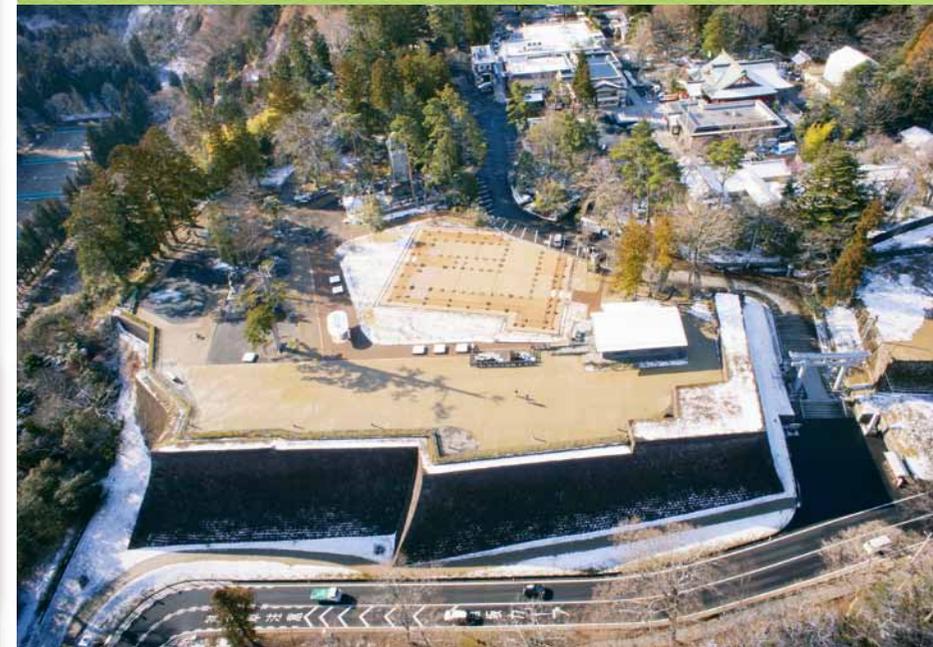
혼마루 북벽 돌담과 오히로마 어전 유구 표시

혼마루 북벽 돌담은 1997년부터 2004년에 걸쳐 수복 공사가 진행되어, 공사에 수반하는 발굴 조사의 결과, 현재 돌담 내부에 시기가 다른 돌담이 2가지 있는 것으로 드러났습니다. 가장 이른 1기 돌담은 다테 마사무네가 축성한 17세기 당시의 것으로, 자연석을 가공하지 않고 길이 방향으로만 쌓는 길이쌓기로 만들어진 것이었습니다. 다음 2기 돌담은 17세기 전반에 축조된 것으로 자연석에 약간 가공을 더해 마구리가 보이는 방향으로 쌓는 마구리쌓기로 만들어졌습니다. 현재의 3기 돌담은 1668년에 일어난 지진 복구 공사로 17세기 후반에 복구된 것이며, 다듬돌을 줄눈을 맞춰 쌓은 것입니다.

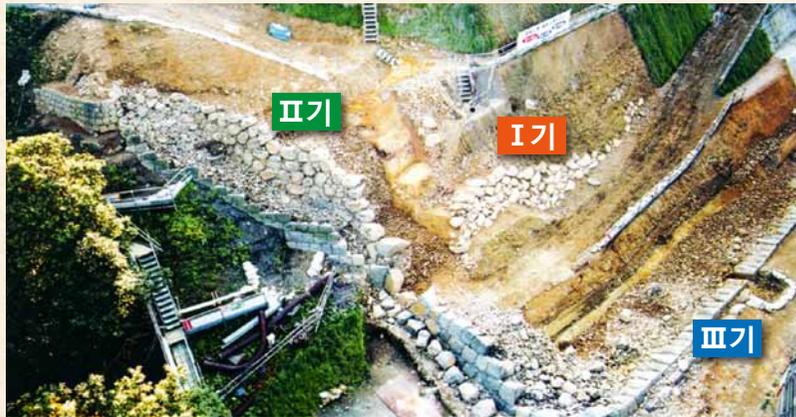
혼마루 북동부 돌담(북동 방면으로)

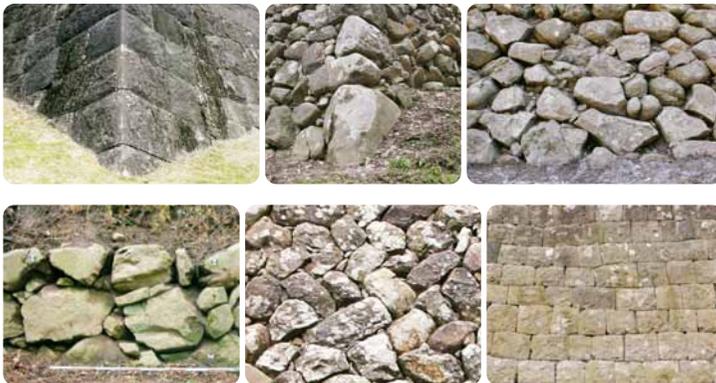
### 다양한 돌담

성 내 돌담들로 다양한 석재 가공 방법이나 쌓기 방법을 관찰할 수 있습니다.

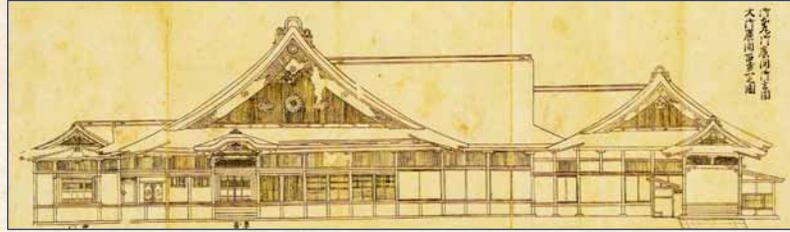
혼마루에는 「오모테(정청)」와 「오쿠(사저)」에 나누어져 수많은 건물이 지어졌고, 그 중심이 1610년에 완성된 「오히로마」어전이었습니다. 오히로마에는 방이 14개 있고 주위를 둘러싼 뒷마루를 합하면 약 다다미 430장의 넓고 호화현란한 건물이었습니다. 오히로마 북쪽에는 「노(能) 무대」, 동쪽 벼랑 끝에는 「가케즈쿠리」가 있었습니다.

「지다가자회도(千田家姿繪圖/혼마루 오히로마 부분)」(센다이시 박물관 소장)

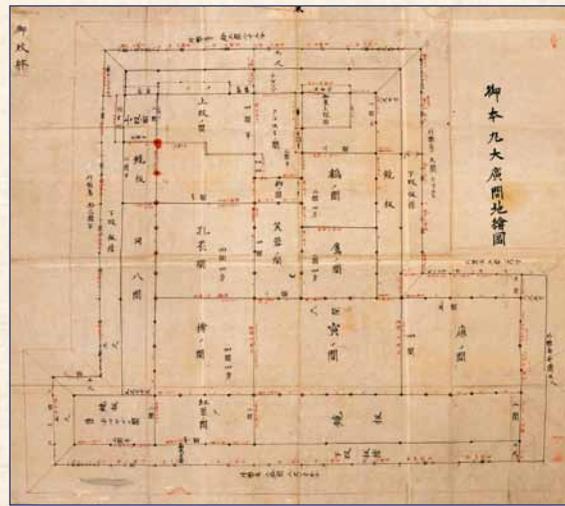
상단의 방은 가장 중요한 의식을 진행하거나 가신들이 번주를 알현하거나 할 때 사용하던 격식이 높은 방입니다. 폭이 7.9 m나 있고, 도쿄노마 구석에는 화가 가노 사교(狩野左京)의 「오동나무와 봉황」의 장벽화가 그려져 있었습니다. 또 북쪽에는 천황가와 막부 장군가를 맞이할 때 사용하는 「상상단(上上段)의 방」이 있었습니다.

「은혼마루 오히로마 지회도(御本丸 大廣間地繪圖)」
