仙台城

仙台城の石垣

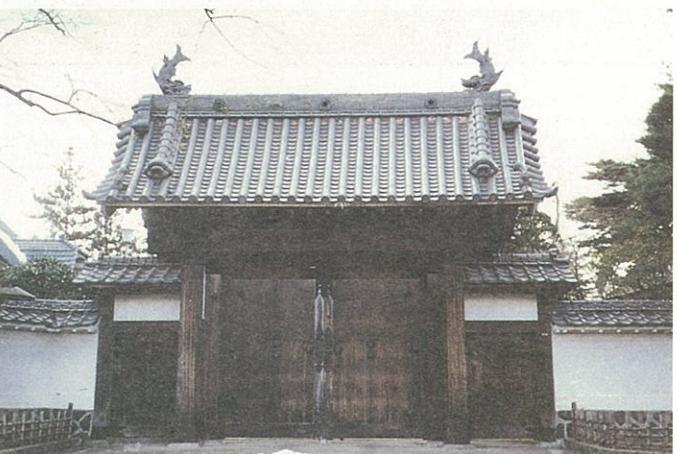
宮城県知事公館正門（旧仙台城門）宮城県指定有形文化財

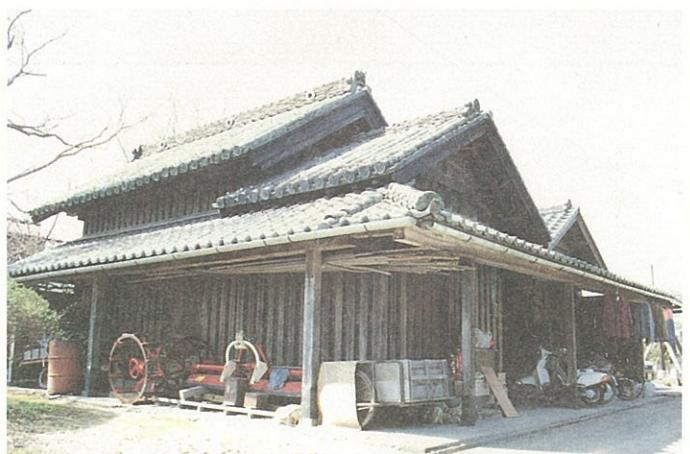
旧仙台城板倉 宮城県指定有形文化財

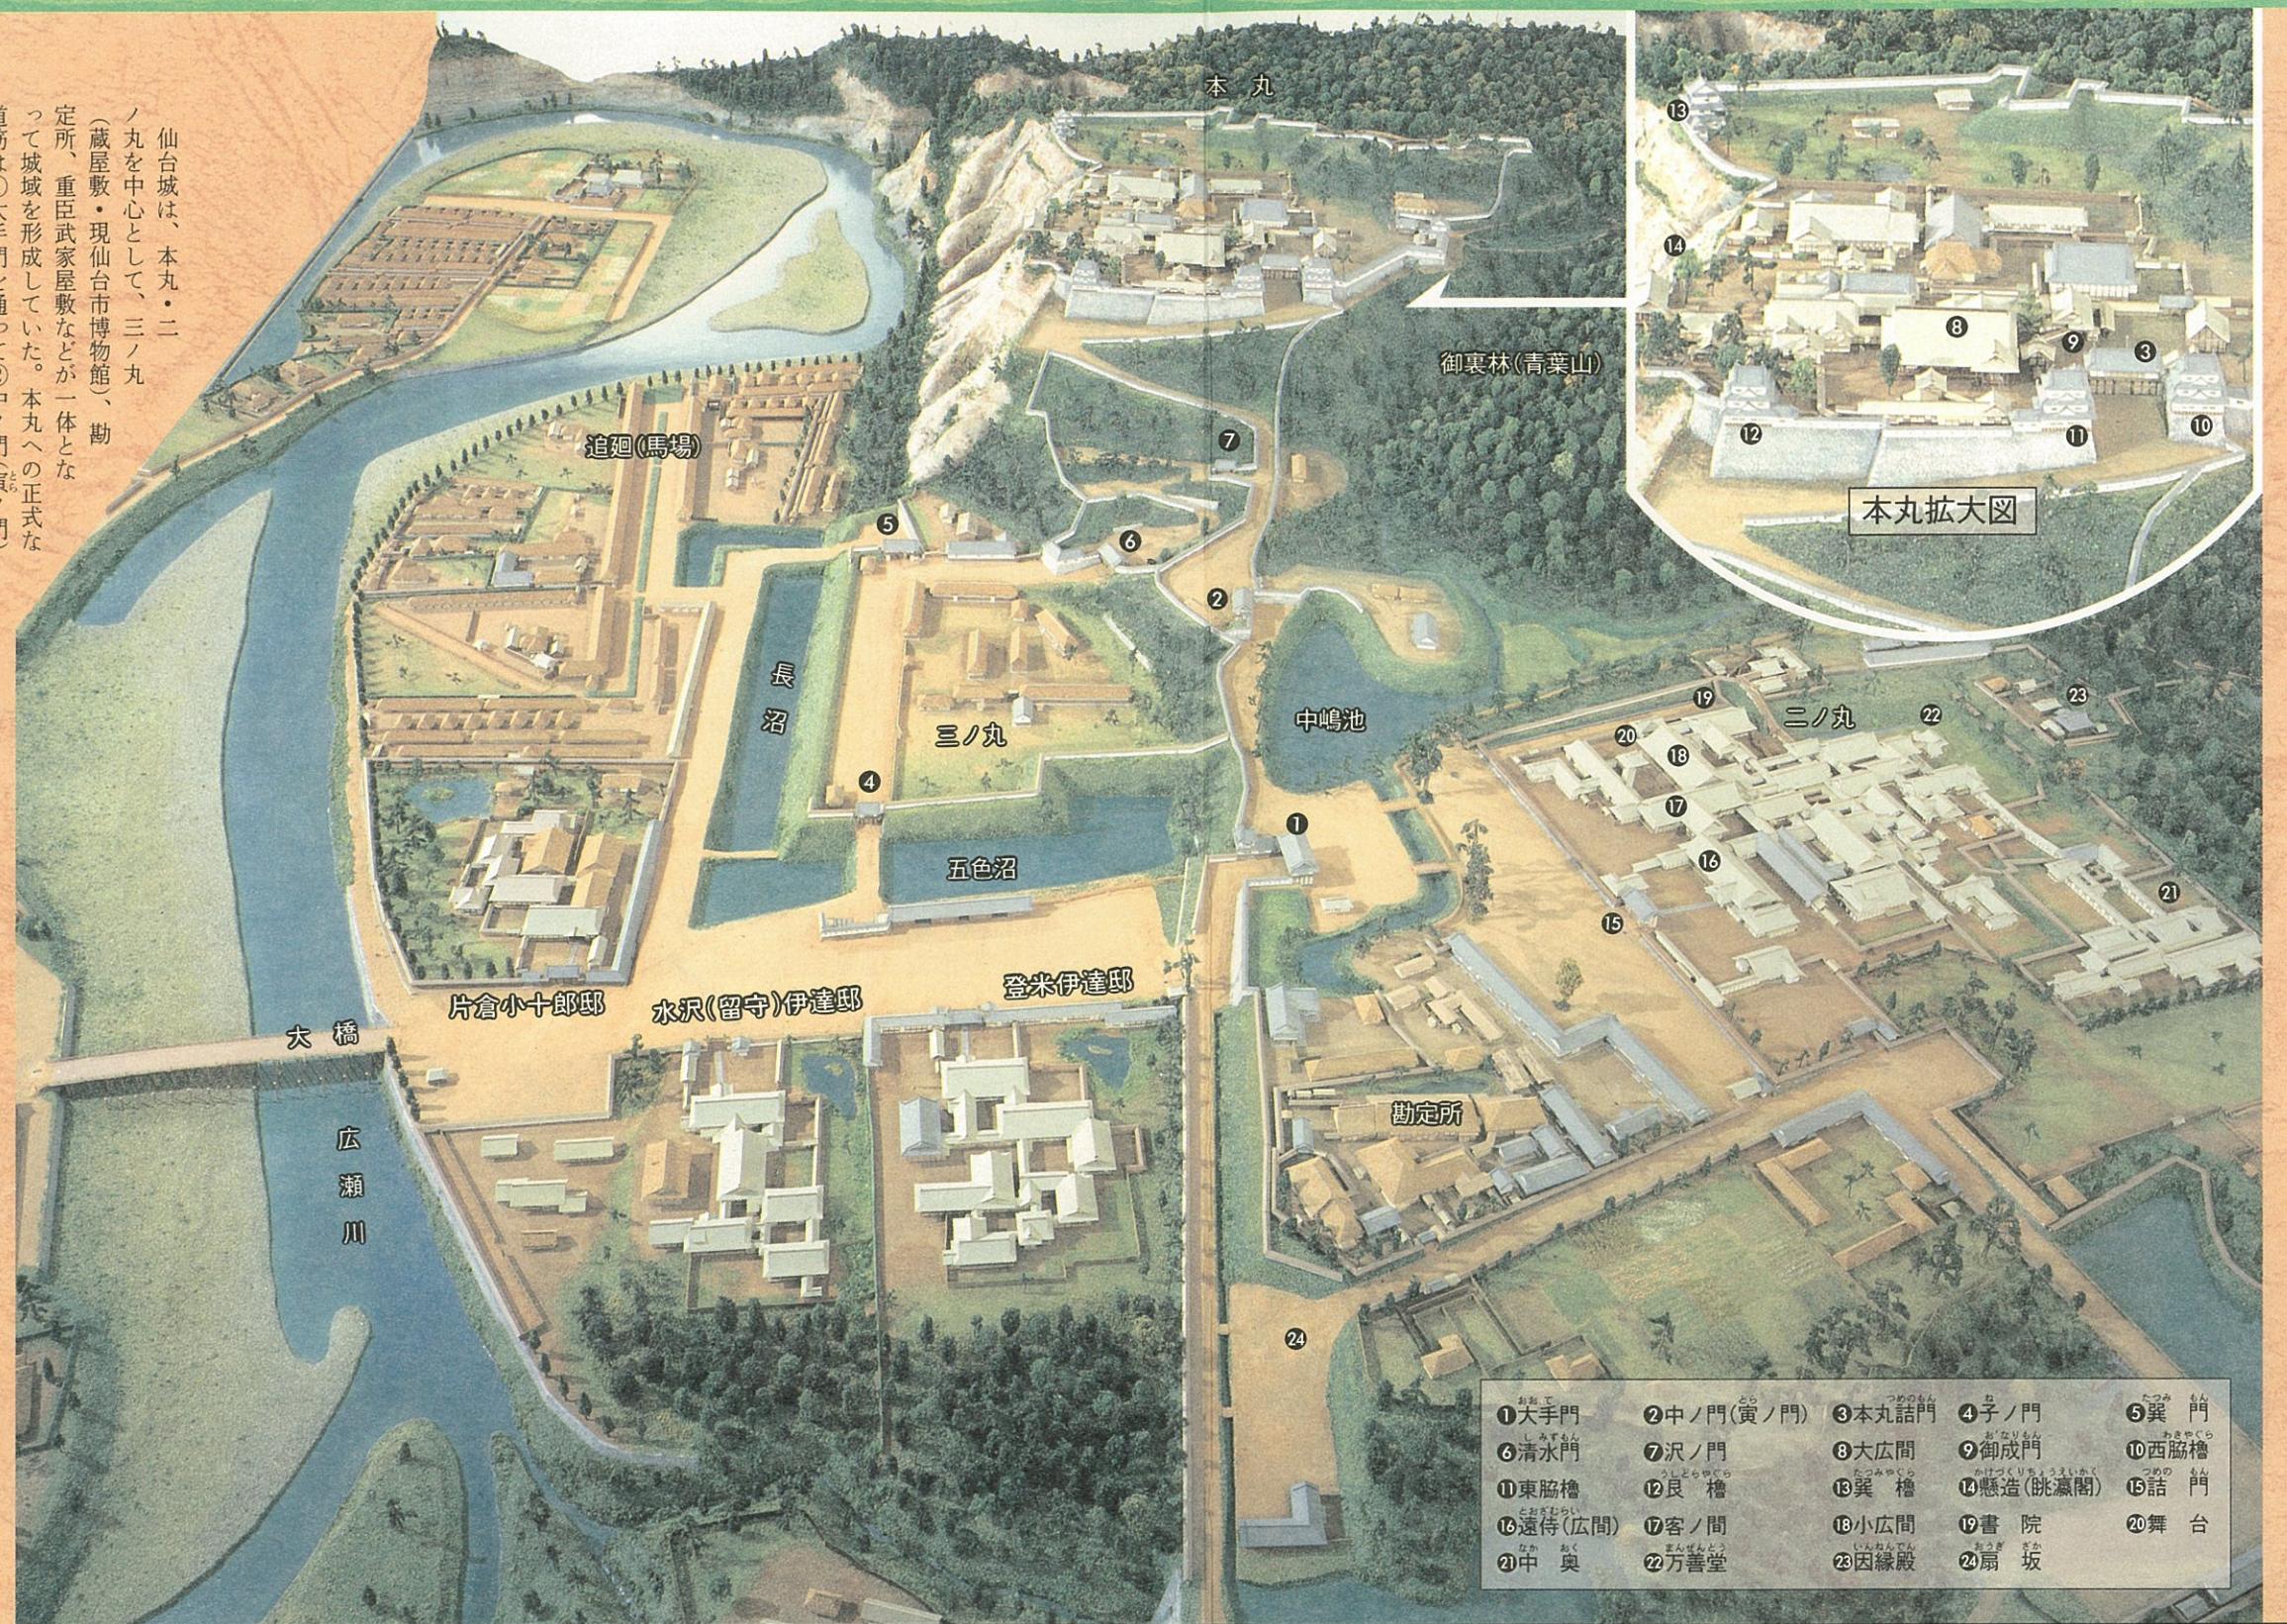
仙台城大手門

大手門は、三ノ丸の北西に位置し、東面して建てられていた仙台城の正門である。桃山様式を伝える貴重な門建築として昭和6年国宝に指定されたが、昭和20年の仙台空襲により南隣の脇櫓や北隣の多門櫓とともに焼失した。間口約19.5m、奥行き約6.7m、高さ約12m、入母屋造瓦葺の屋根に鰐を戴く堂々たる二階建の門であった。正面の桁には漆下地の上に金箔を張った菊や桐の彫刻を施し、2階前面には連子窓を、側面・背面には火灯窓を設けていた。

なお、現在の脇櫓は昭和40年に再建されたものである。
