仙台城大手門復元基本構想 (中間案)

令和7年11月
仙台市教育委員会

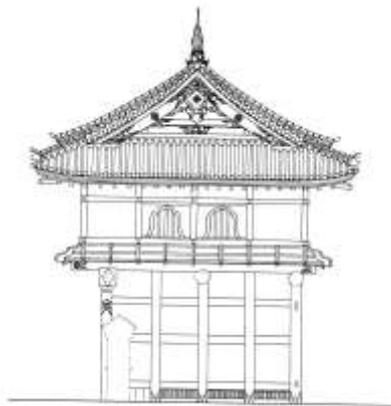
図 1 4 小倉強氏による昭和 5 年の実測図

正面実測図

背面実測図

側面実測図

一階平面実測図

二階平面実測図

さらに、昭和 5 年（1930）には仙臺高等工業学校の小倉強氏により実測調査が実施され、焼失前の大手門及び大手門脇櫓の姿が詳細に記録されています。門に使用されている木材や礎石の材質、金具の種類などの記述も残されています。こうした詳細な図面及び記録は、発掘調査で見つかった痕跡や遺物について考察する上で重要な資料となるとともに、復元を目指す上でも貴重な基礎資料となります。

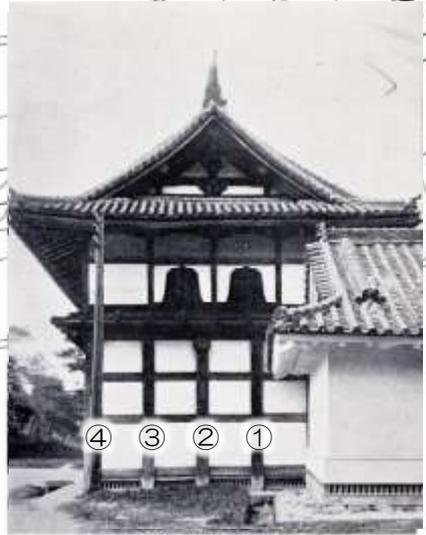
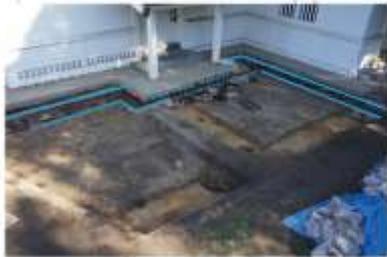
図18 大手門の推定位置 (S=1/200)
(小倉 1930) 実測図のトレースを合成

礎石と対応する柱
仙台市教育委員会蔵

脇櫓南側の雨落ち溝の輪郭
(南西から)
仙台市教育委員会蔵
