# こんな火災をなくそう！（電気火災編）

令和6年に仙台市内で発生した247件の火災のうち、「電気関係」による火災は66件発生しており、全火災の26.7%を占めています。

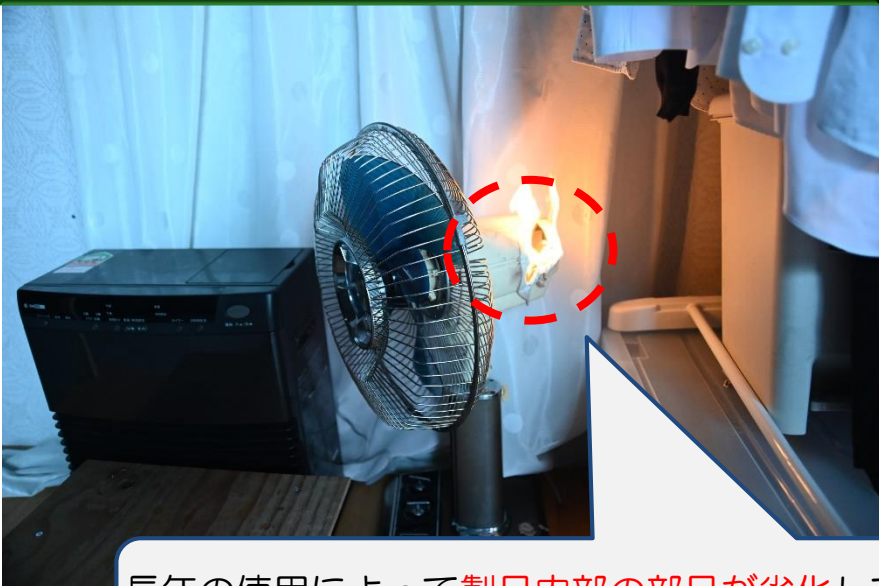
部品の経年劣化により  
出火した扇風機

長年の使用によって製品内部の部品が劣化して、火災につながるおそれがあります。

- ・電化製品は、取扱説明書をよく読み、適切な場所に設置し、正しく使用しましょう。
- ・洗面所、トイレといった水回りや、冷蔵庫の裏など、湿気やほこりの溜まりやすい場所は、こまめに清掃しましょう。
- ・製造から長期間経過した電化製品は、部品の劣化によって火災につながるおそれがあるので、異常を感じたら、すぐに使用をやめて、電気工事業者や販売店などに相談しましょう。
