# こんな火災をなくそう！（電気火災編）

令和6年に仙台市内で発生した247件の火災のうち、「電気関係」による火災は66件発生しており、全火災の26.7%を占めています。

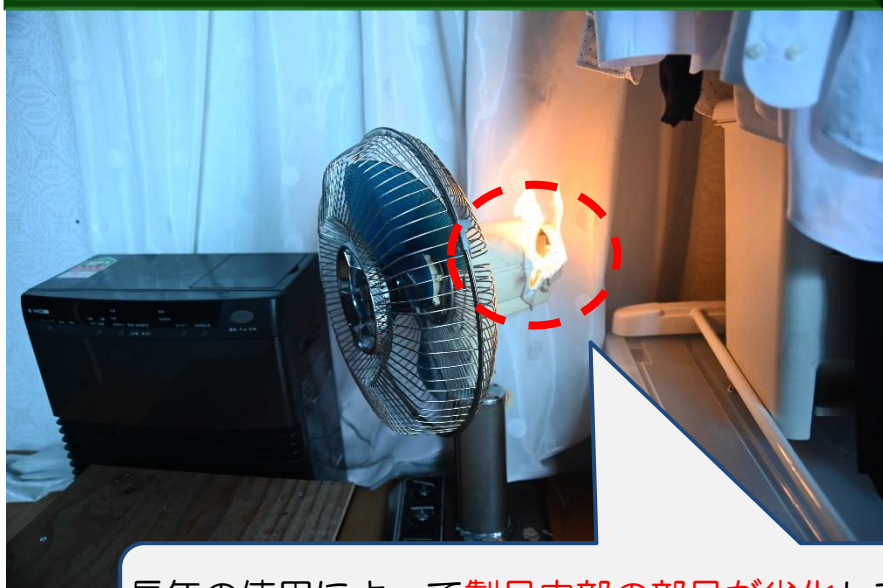
部品の経年劣化により  
出火した扇風機

長年の使用によって製品内部の部品が劣化して、火災につながるおそれがあります。
