# こんな火災をなくそう！（電気火災編）

令和7年に仙台市内で発生した253件の火災のうち、「電気関係」による火災は76件発生しており、**全火災の30.0%を占めています。**

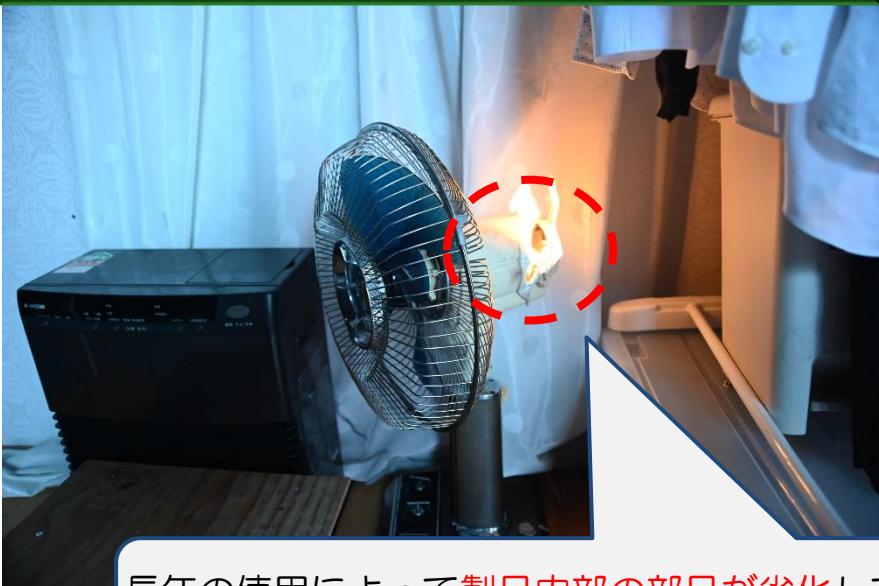
部品の経年劣化により  
出火した扇風機

長年の使用によって**製品内部の部品が劣化**して、火災につながるおそれがあります。

- ・電気製品は、取扱説明書をよく読み、適切な場所に設置し、正しく使用しましょう。
- ・洗面所、トイレといった水回りや、冷蔵庫の裏など、湿気やほこりの溜まりやすい場所は、**こまめに清掃しましょう。**
- ・製造から長期間経過した電気製品は、部品の劣化によって火災につながるおそれがあるので、異常を感じたら、**すぐに使用をやめて、電気工事業者や販売店などに相談**しましょう。
