青葉区本町、中央、五橋地区、若林区新寺地区

- 合流式下水道で整備された仙台駅周辺は、都市化の進展により雨水排水施設の能力不足が生じており、大雨時に浸水被害が発生する可能性が高まっています。
- 雨水幹線の整備を行い、対象地区の浸水被害を軽減します。

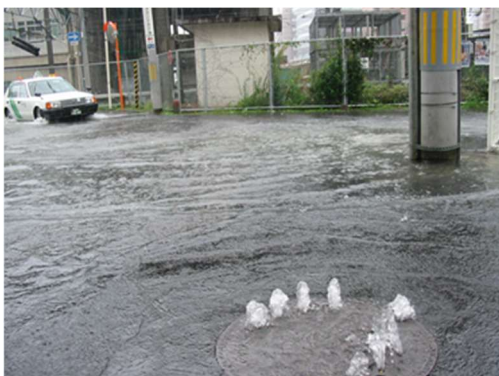
平成 21 年 10 月 8 日

● 1. 過去の被害写真
