# 根系調査結果

資料2-4  
R8.9.2  
第104回審議会

- 調査の目的: 工事による既存樹木への物理的・生理的影響を詳細に把握し、必要な対応等を整理するもの。
- 調査方法 : 対象樹木と建物基礎等の掘削範囲の影響が想定される箇所への試掘作業を実施(3.0m×1.0m×1.4m)。

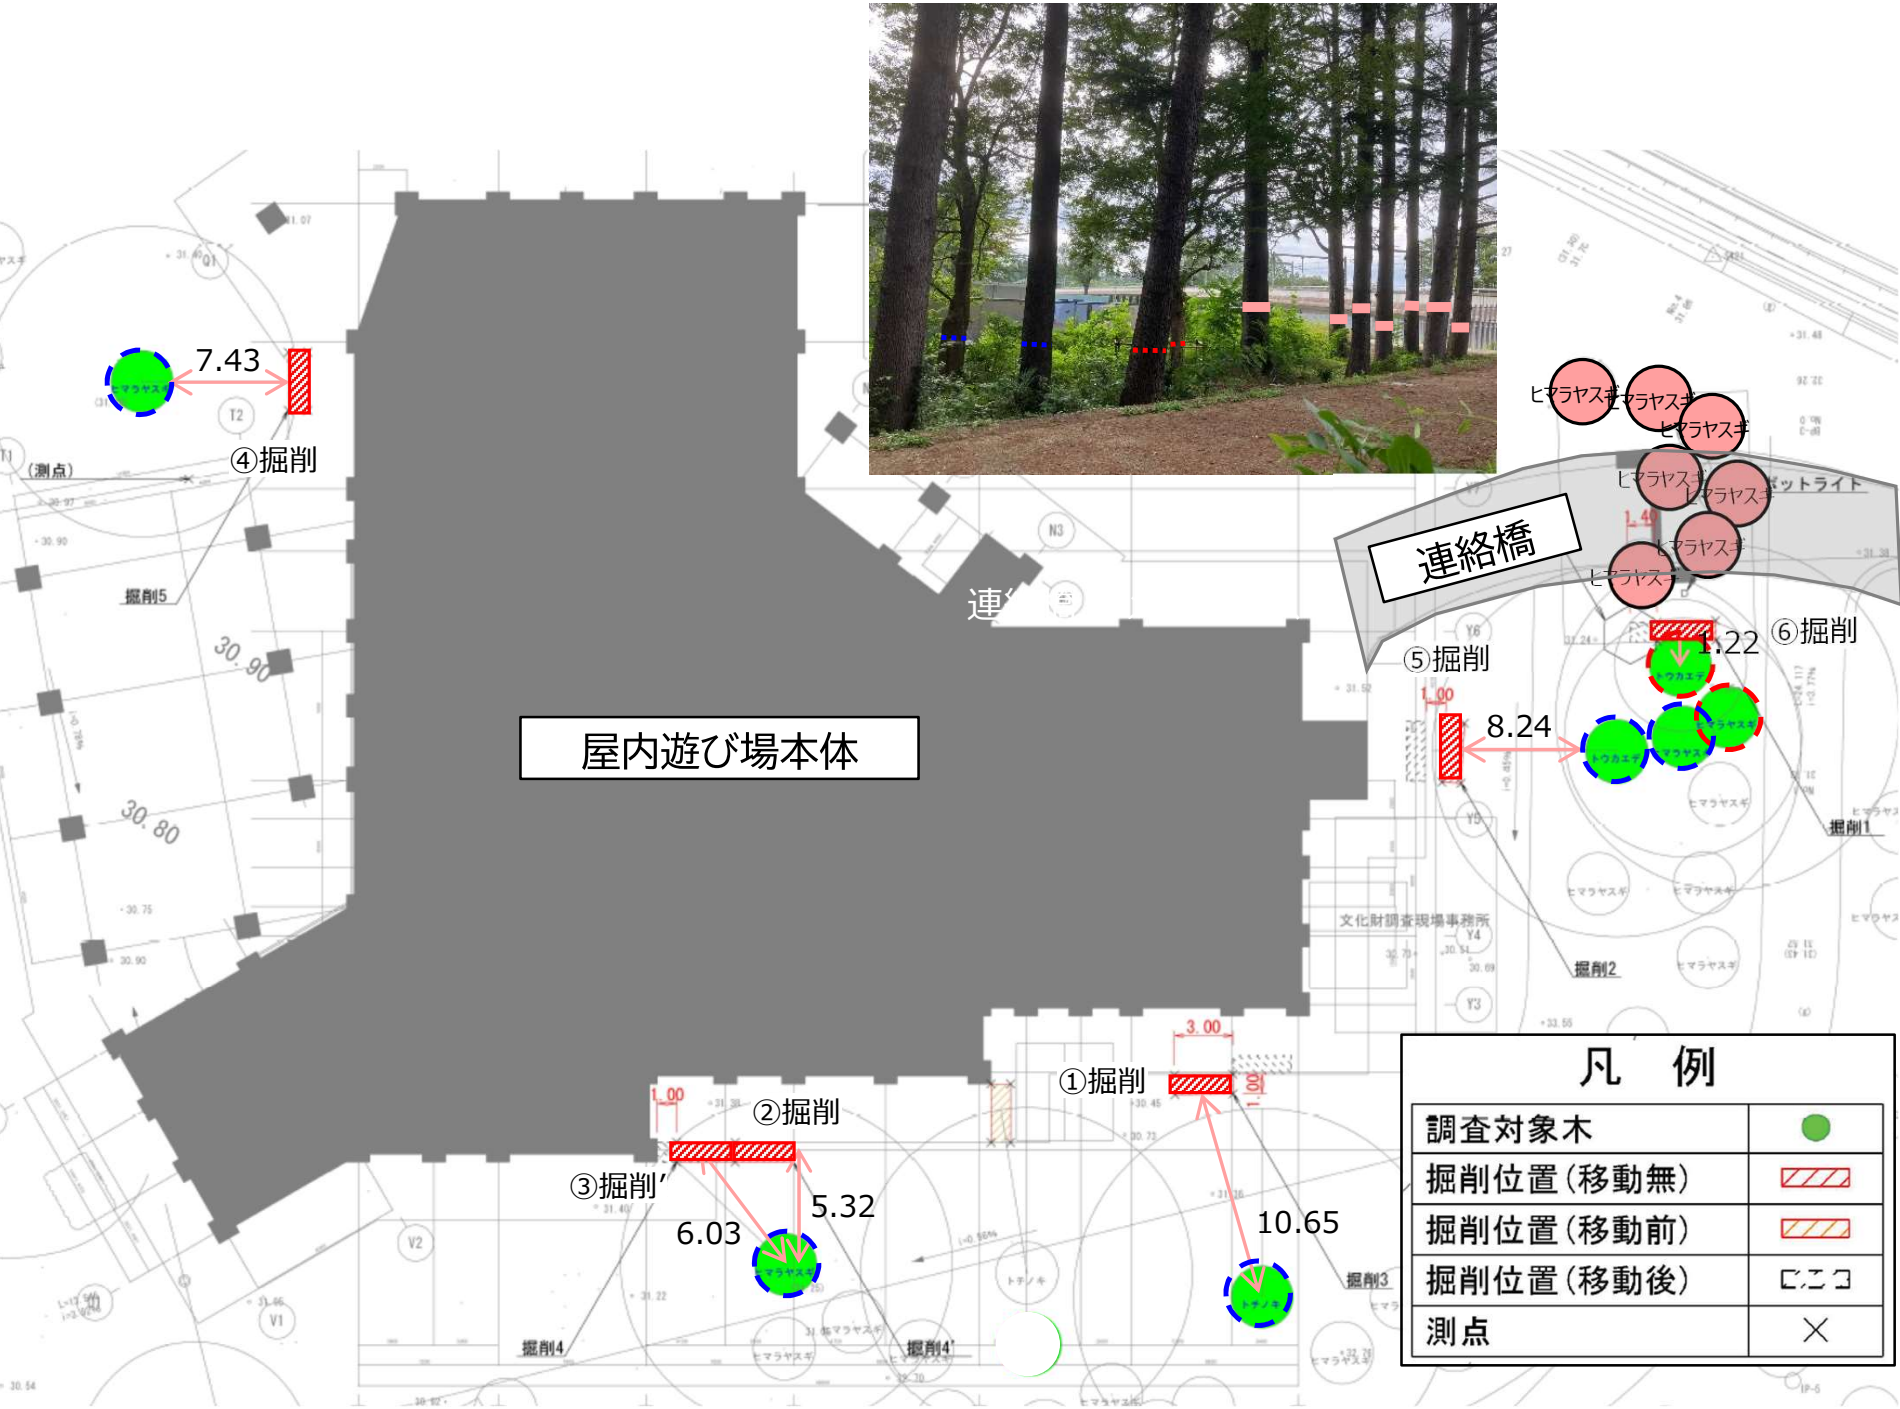
- 遊び場本体に支障するか否か調査し  
該当根系が無く、影響無しの樹木
- 連絡橋に支障するため伐採する樹木  
(ヒマラヤスギ7本)
- 連絡橋に支障するか否か調査し  
該当根系が無いヒマラヤスギと  
根系は少し出現したが影響無しで  
木の健全度も問題無いトウカエデ

| No. | 樹種名 | 有効根系の特定 |
| ① | トチノキ | 該当根系なし |
| ② | ヒマラヤスギ | 該当根系なし |
| ③ | ヒマラヤスギ | 該当根系なし |
| ④ | ヒマラヤスギ | 該当根系なし |
| ⑤ | トウカエデ | 該当根系なし |
| ⑥ | ヒマラヤスギ | 該当根系なし |

※ 施行中に根の出現があれば、樹木医に確認  
のうえ、存置or伐採を実施
