(2) 基本方針2 自転車を安全・快適に利用できる都市環境の形成

表 3.5 基本方針2の取り組み状況

1) 施策の実施状況

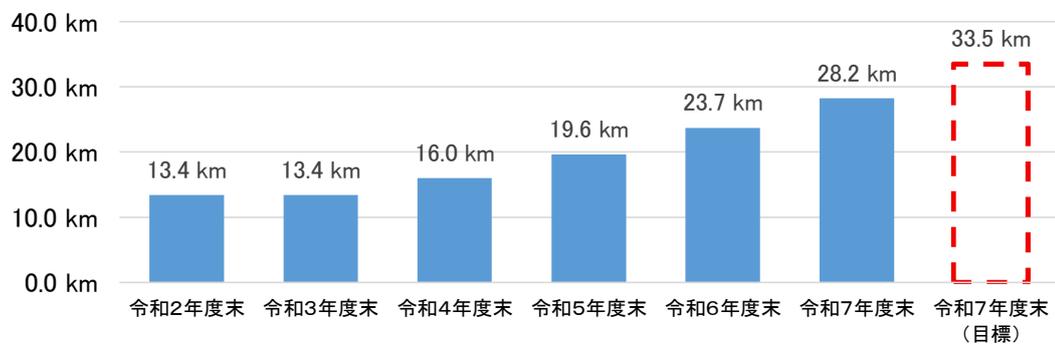
図 3.30 自転車ネットワーク路線の整備延長の推移

評価指標である整備延長については、目標値には届かなかったものの、概ね堅調に推移しています。

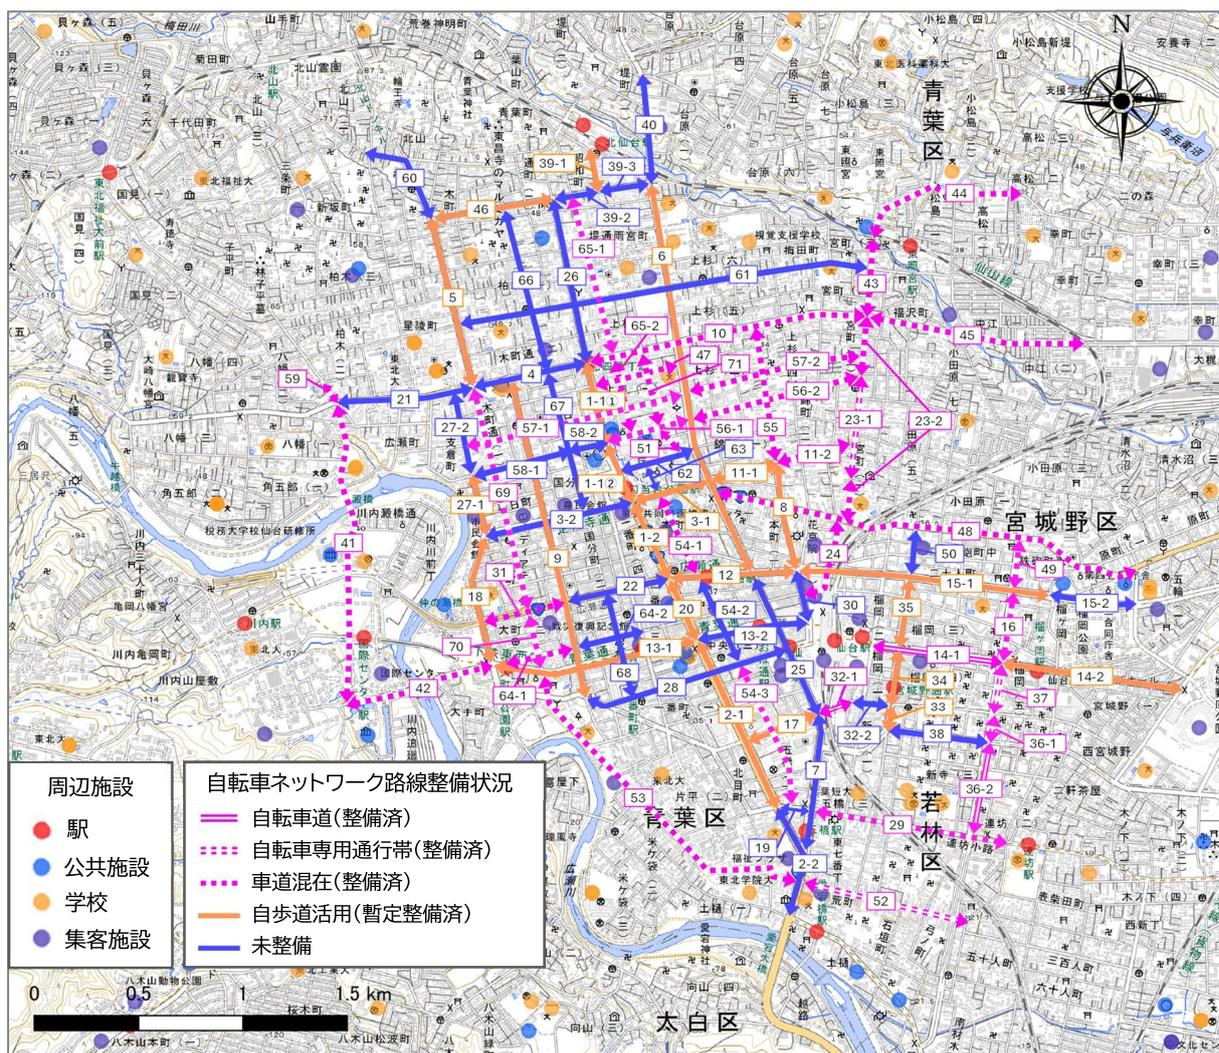
図 3.31 自転車ネットワーク路線整備状況(都心エリア) ※整備状況は令和7年度末時点

※整備状況は計画上の表示  
(この地図は、国土地理院地形図を使用している)

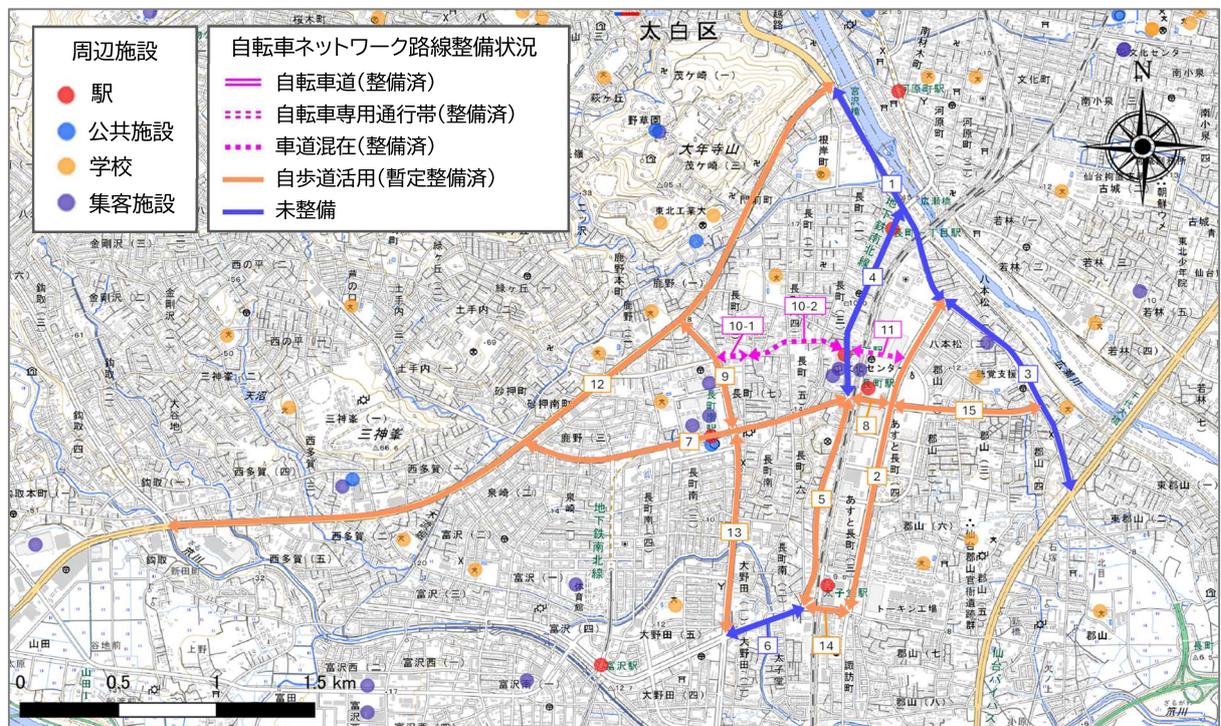
図 3.33 自転車ネットワーク路線整備状況(長町エリア) ※整備状況は令和7年度末時点

※整備状況は計画上の表示

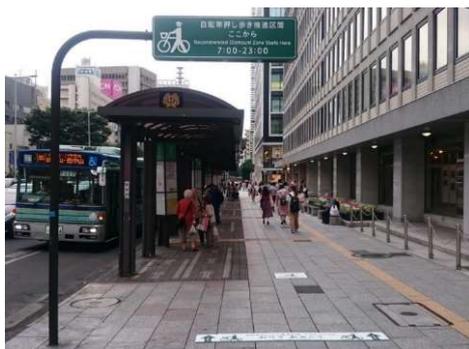
(自転車押し歩き推進区間：東二番丁通西側電力ビル前)

図 3.34 自転車ネットワーク路線の本市整備事例

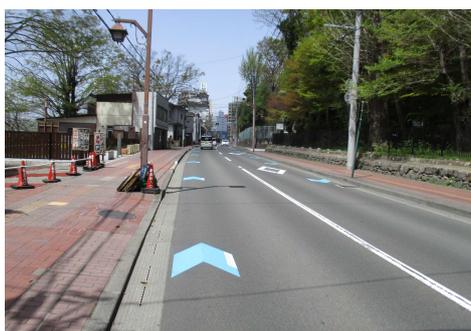
(矢羽根型路面表示\*：市道片平丁線外1線)

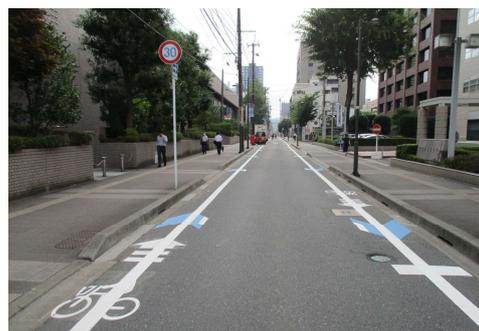
(矢羽根・自転車のピクトグラム\*路面表示  
：市道北一番丁2号線)

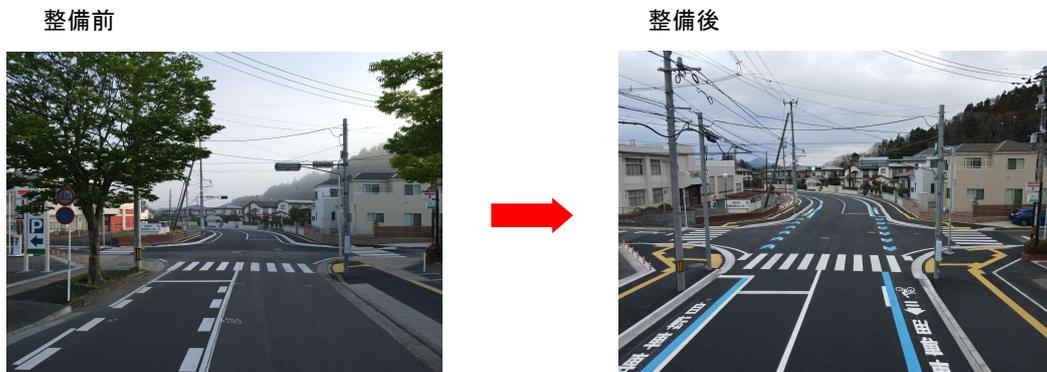
図 3.36 「あんしん通行路線」の取り組み(令和6年度実施状況より抜粋)

「あんしん通行路線」No.20 市道加茂幹線1号線

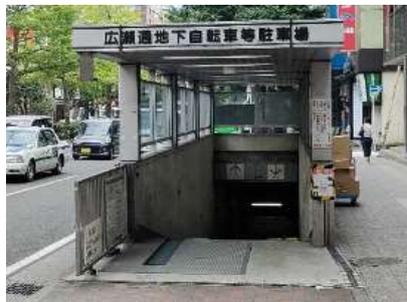
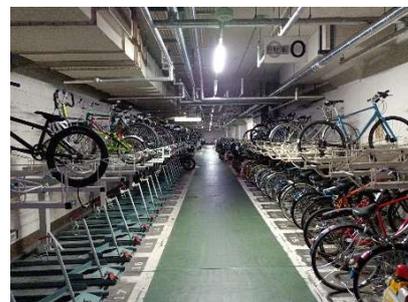
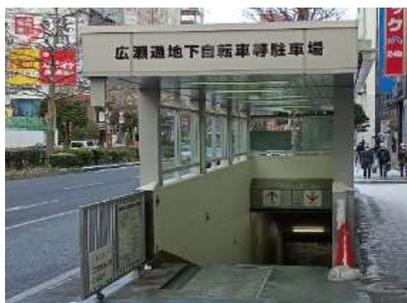
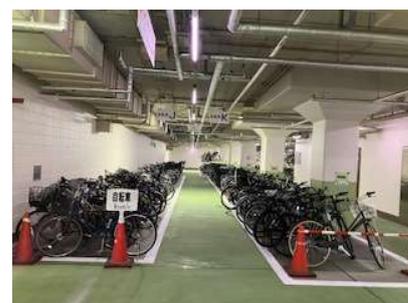
図 3.39 駐輪環境の整備・更新【広瀬通地下自転車等駐車場】(令和6年度実施状況より抜粋)

改修前

改修後

令和4年度には仙台市地下鉄の全駅で駐輪場の整備が完了しました。また、平置き駐輪スペースの増設、キャッシュレス決済の導入など、駐輪場利便性の向上に資する改善を進めました。制度面では、附置義務駐輪場の利用状況や交通データを用いて「仙台市自転車等駐車場の附置及び建設奨励に関する条例」を改正しました。

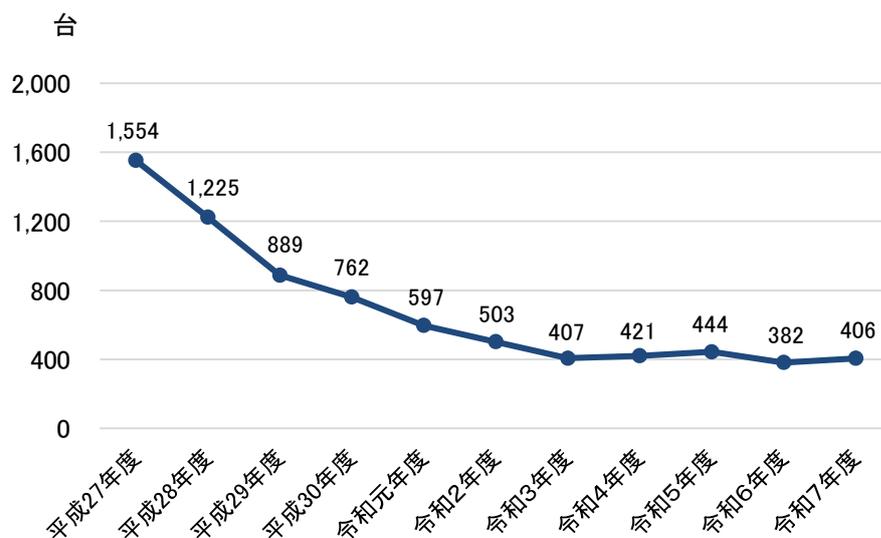
図 3.43 都心部の放置自転車台数の推移

都心部における放置自転車台数は、近年、増減はあるものの、おおむね減少傾向にあり、令和7年度は406台となっています。
