(2) 水環境

ア 水環境の現況

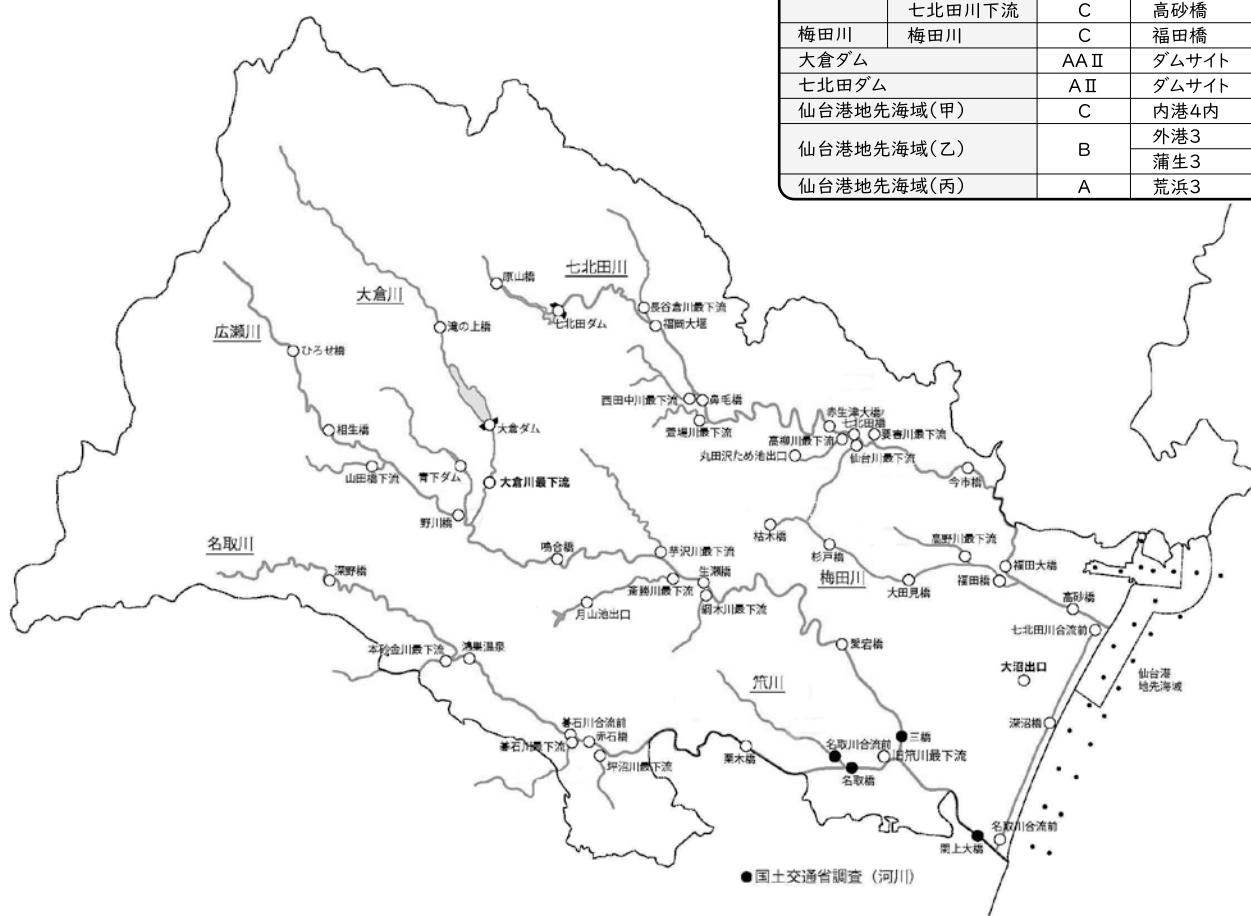
図2-405 水質調査地点図、環境基準点

本市では、「水質汚濁防止法」の規定により宮城県が毎年作成する測定計画に基づき、水域の水質を代表する環境基準点及びその他重要地点について常時監視を実施しています。令和5年度の公共用水域における水質調査は市内の河川43地点、湖沼6地点、海域26地点で定期的に行いました。その結果、すべての地点で「人の健康の保護に関する環境基準」を達成しました。「生活環境の保全に関する環境基準」については、水の汚れを表す代表的な指標であるBODとCODを本市が測定した調査結果から評価すると、河川（七北田川上流）、湖沼（大倉ダム、七北田ダム）及び仙台港地先海域（丙）で達成しませんでした。

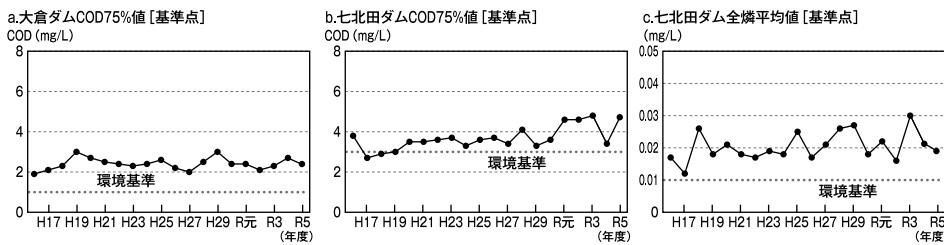
図2-410a~c 調査地点の水質の推移

市内には大小の湖沼がありますが、このうち大倉ダムと七北田ダムの2水域については、COD及び全燐などの環境基準が設定されています。CODについては「大倉ダム」と「七北田ダム」、全燐については「七北田ダム」で環境基準を達成しませんでしたが、「大倉ダム」、「七北田ダム」においては、主要なダム流入支川の水質調査を定期的に実施しており上流部の人為的な汚濁に変動がないことを確認しています。環境基準超過の原因は自然由来と考えられますが、今度も継続的に調査を行います。

海域の調査結果では、本市が測定した環境基準点のうち、「荒浜3」(仙台港地先海域(丙))でCODの環境基準を達成しませんでした。

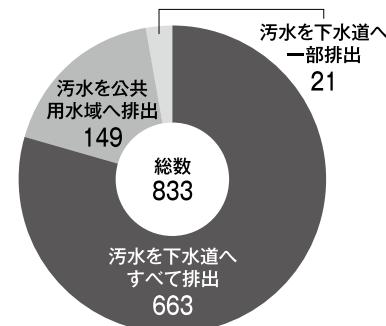
図2-412 水質汚濁防止法に基づく届出事業場の内訳(令和5年度)

「水質汚濁防止法」に基づく令和5年度末現在の特定事業場の届出数は、833事業場（うち汚水のすべて又は一部を公共用水域に排出する事業場が170）、公共用水域へ処理水を排出する日排水量50m³以上の事業場は58事業場となっており、そのうち有害物質を使用している事業場は2事業場となっています。

「宮城県公害防止条例」に基づく届出数は233事業場であり、そのうちガソリンスタンド営業・自動車整備業の用に供する洗浄施設が147事業場と全体の約63%を占めています。
