## 第5章 浸水ごみの処理

## 第1節 浸水ごみの収集運搬

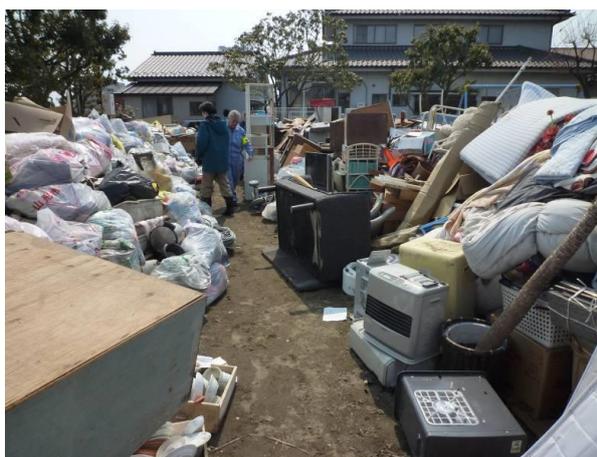
写真 5-1-1 浸水ごみ積上状況  
(宮城野区白鳥地区)

震災から約1週間後、浸水地区の町内会長とともに環境局職員がパトロールを行ったところ、住宅前の道路脇及び公園並びに空き地等に、多量の浸水ごみが積み上げられた状態であった。

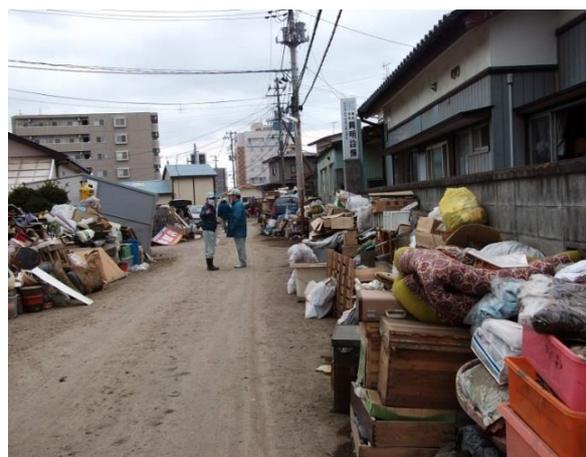
写真 5-1-2 浸水ごみ積上状況  
(宮城野区白鳥地区)

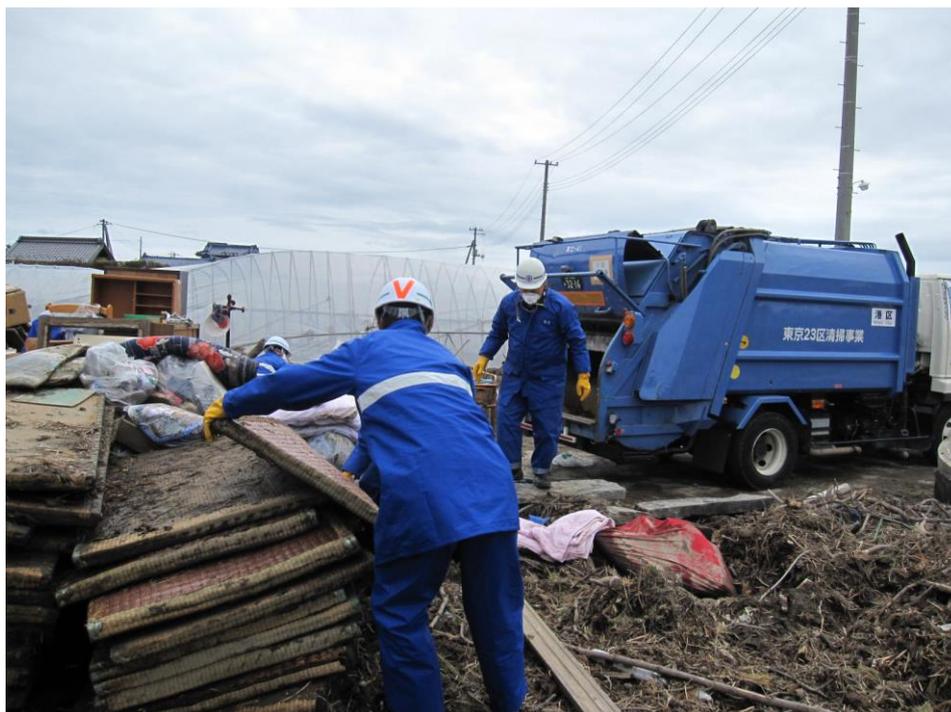
写真 5-1-3 浸水ごみ収集状況（東京都）

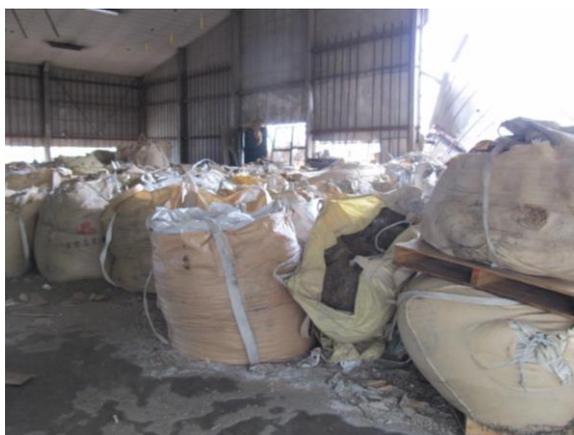
写真 5-2-1 腐敗した大豆

仙台塩釜港周辺の宮城野区港地区の事業者倉庫は、津波により倉庫内が浸水し、津波漂着物が漂着した。また、海水を被ったことにより飼料・米・大豆等が腐敗し、ハエ等が発生したことから、生活環境に悪影響を及ぼすため、業界団体から処理協力の要請があった。

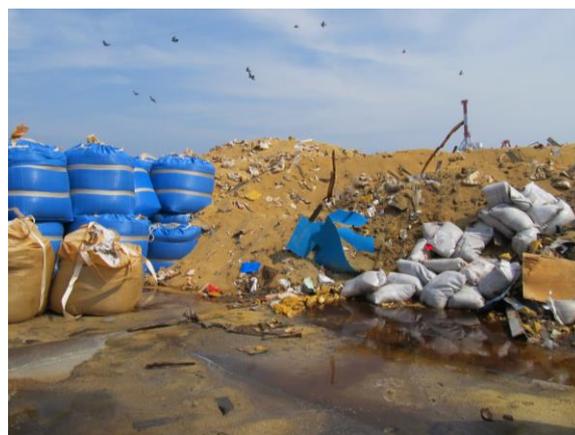
写真 5-2-2 腐敗した米

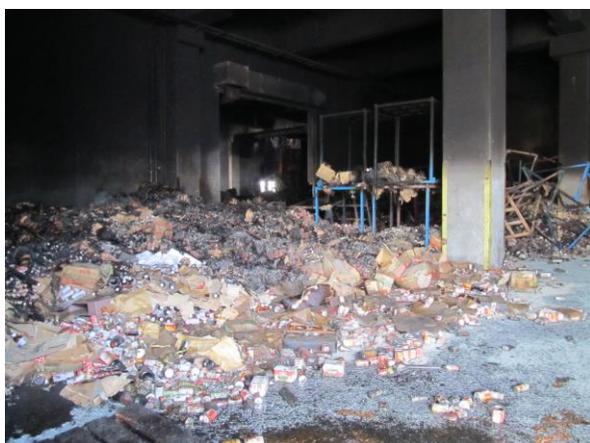
写真 5-2-3 倉庫 1 階の状況

ある倉庫では、商品(ケチャップ等の液体調味料)が津波漂着物と混在し、その後火災が発生した。倉庫内に漏れ広がった液体調味料が腐敗し、ハエが大量発生したことから、自衛隊による殺虫剤散布を行った。火災の消火剤により商品と津波漂着物との分離が非常に困難であったため、食品も津波漂着物の扱いとし、本市が処理を行うことにした。本来、津波漂着物は搬入場に運搬し、処理していたが、当該廃棄物は、消火剤や雨水も加わり水分が多いため、搬入場の仮設焼却炉でも焼却することはできなかった。さらに、商品は缶やびん、プラスチックとの混合物であったことから、焼却できる処理施設が宮城県内にはなかった。そのため、県外で処理可能な2社を見つけ、その自治体に受け入れを打診した。

廃棄物撤去に取り掛かったのは、平成23年の11月であった。翌24年2月に1階部分の廃棄物（770t）撤去が完了したが、火災により屋根が崩落しているため、2階部分の廃棄物を撤去する方法がなかなか決まらず、解体業者と処理業者と本市を交えた打ち合わせが続いた。平成24年4月に入ってから屋根の除去が進み、平成24年6月から2階部分の廃棄物撤去に着手し、同年7月に完了した（331t）。なお、焼却処理が完了したのは同年9月末である。

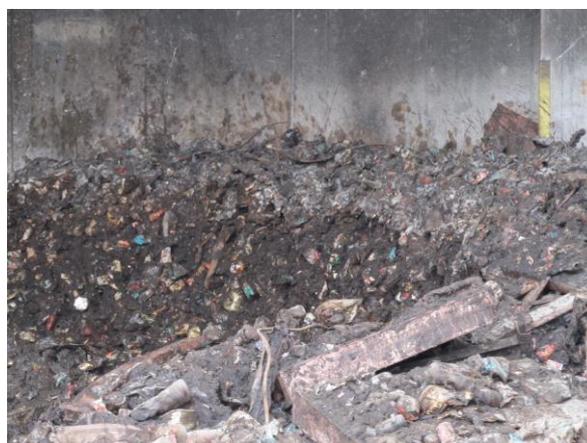
写真 5-2-4 倉庫 2 階の状況
