資料4  
長町 - 利府線断層帯地震  
揺れによる建物全壊棟数  
仙台市被害図

太白区

この図面は、宮城県第五次地震被害想定調査において、長町-利府線断層帯地震(冬18時) (M7.5)が発生した際、揺れによる建物全壊棟数の被害を250mメッシュごとに表示したものです。

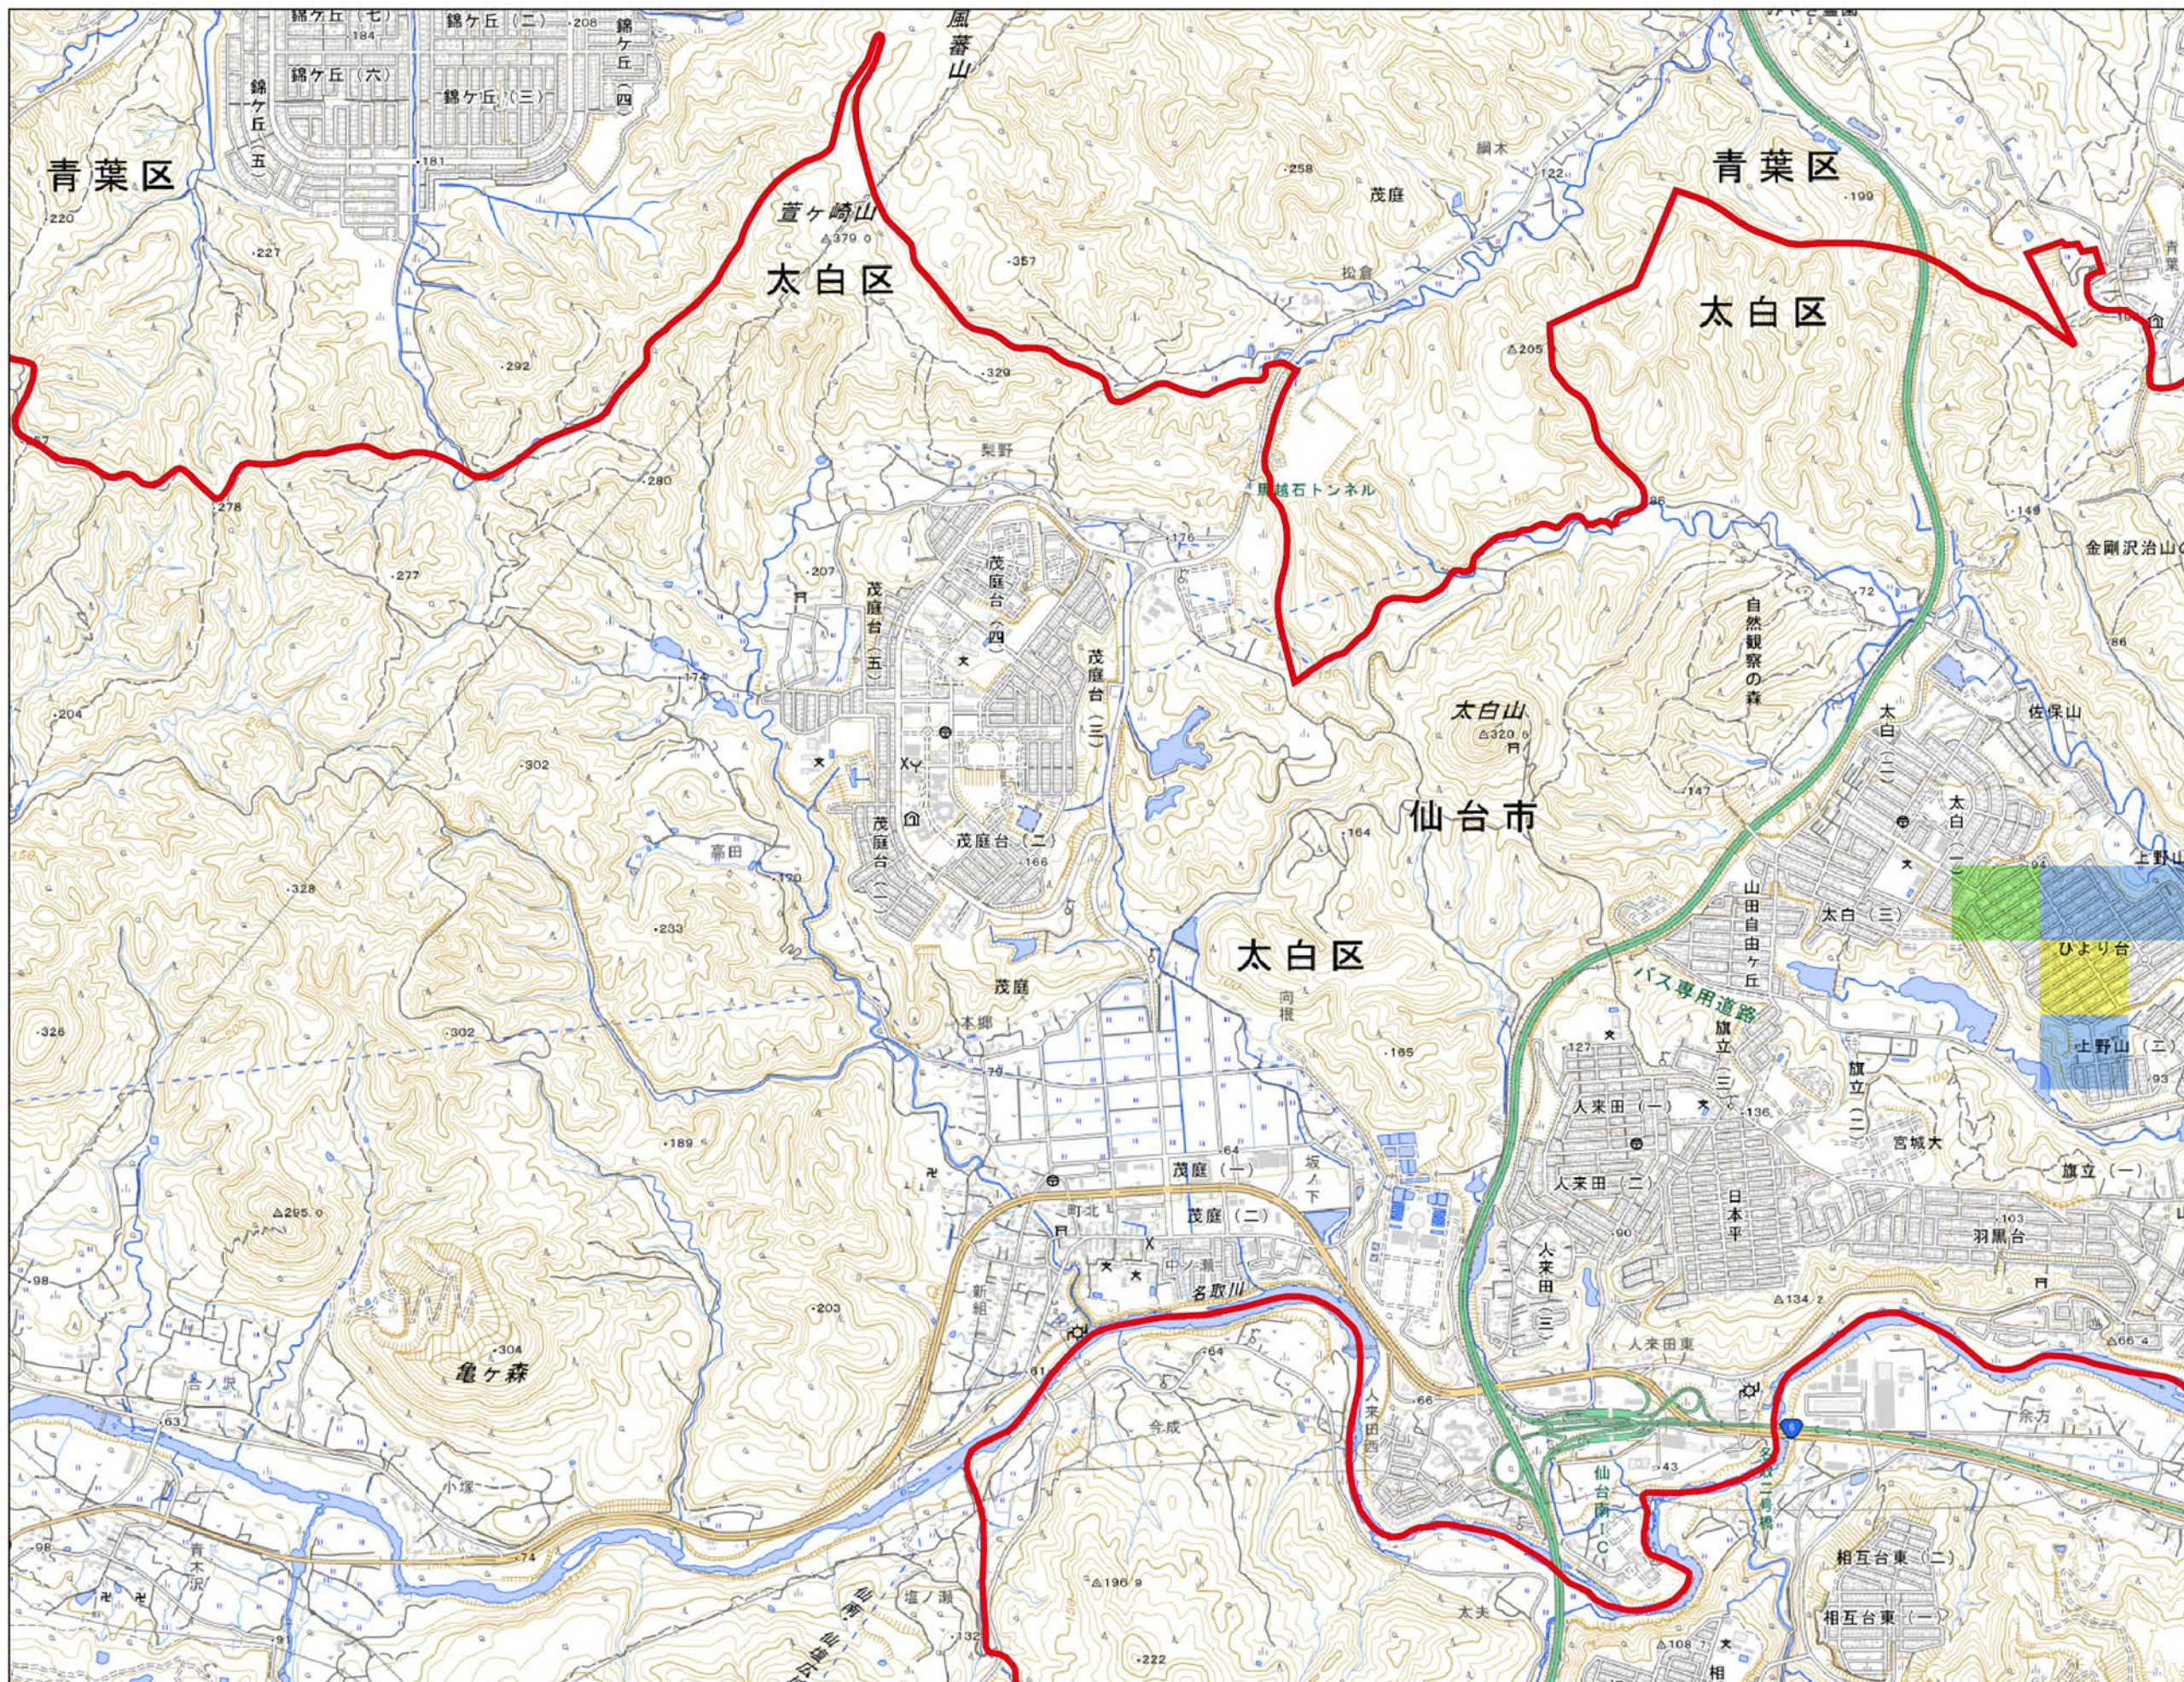
#### 太白区3

#### 揺れによる建物全壊棟数

この図面は、宮城県第五次地震被害想定調査において、長町-利府線断層帯地震(冬18時)(M7.5)が発生した際、揺れによる建物全壊棟数の被害を250mメッシュごとに表示したものです。

- ・建物構造、建築年代及び震度等により建物が全壊する棟数を250mメッシュごとに算出したものです。
- ・メッシュ内の全ての建物が同じ危険性を有しているわけではありません。
- ・色が無いメッシュにおいても、建物被害が生じる可能性があります。
- ・算定手法の詳細につきましては、宮城県第五次地震被害想定調査報告書(令和5年11月)をご覧ください。

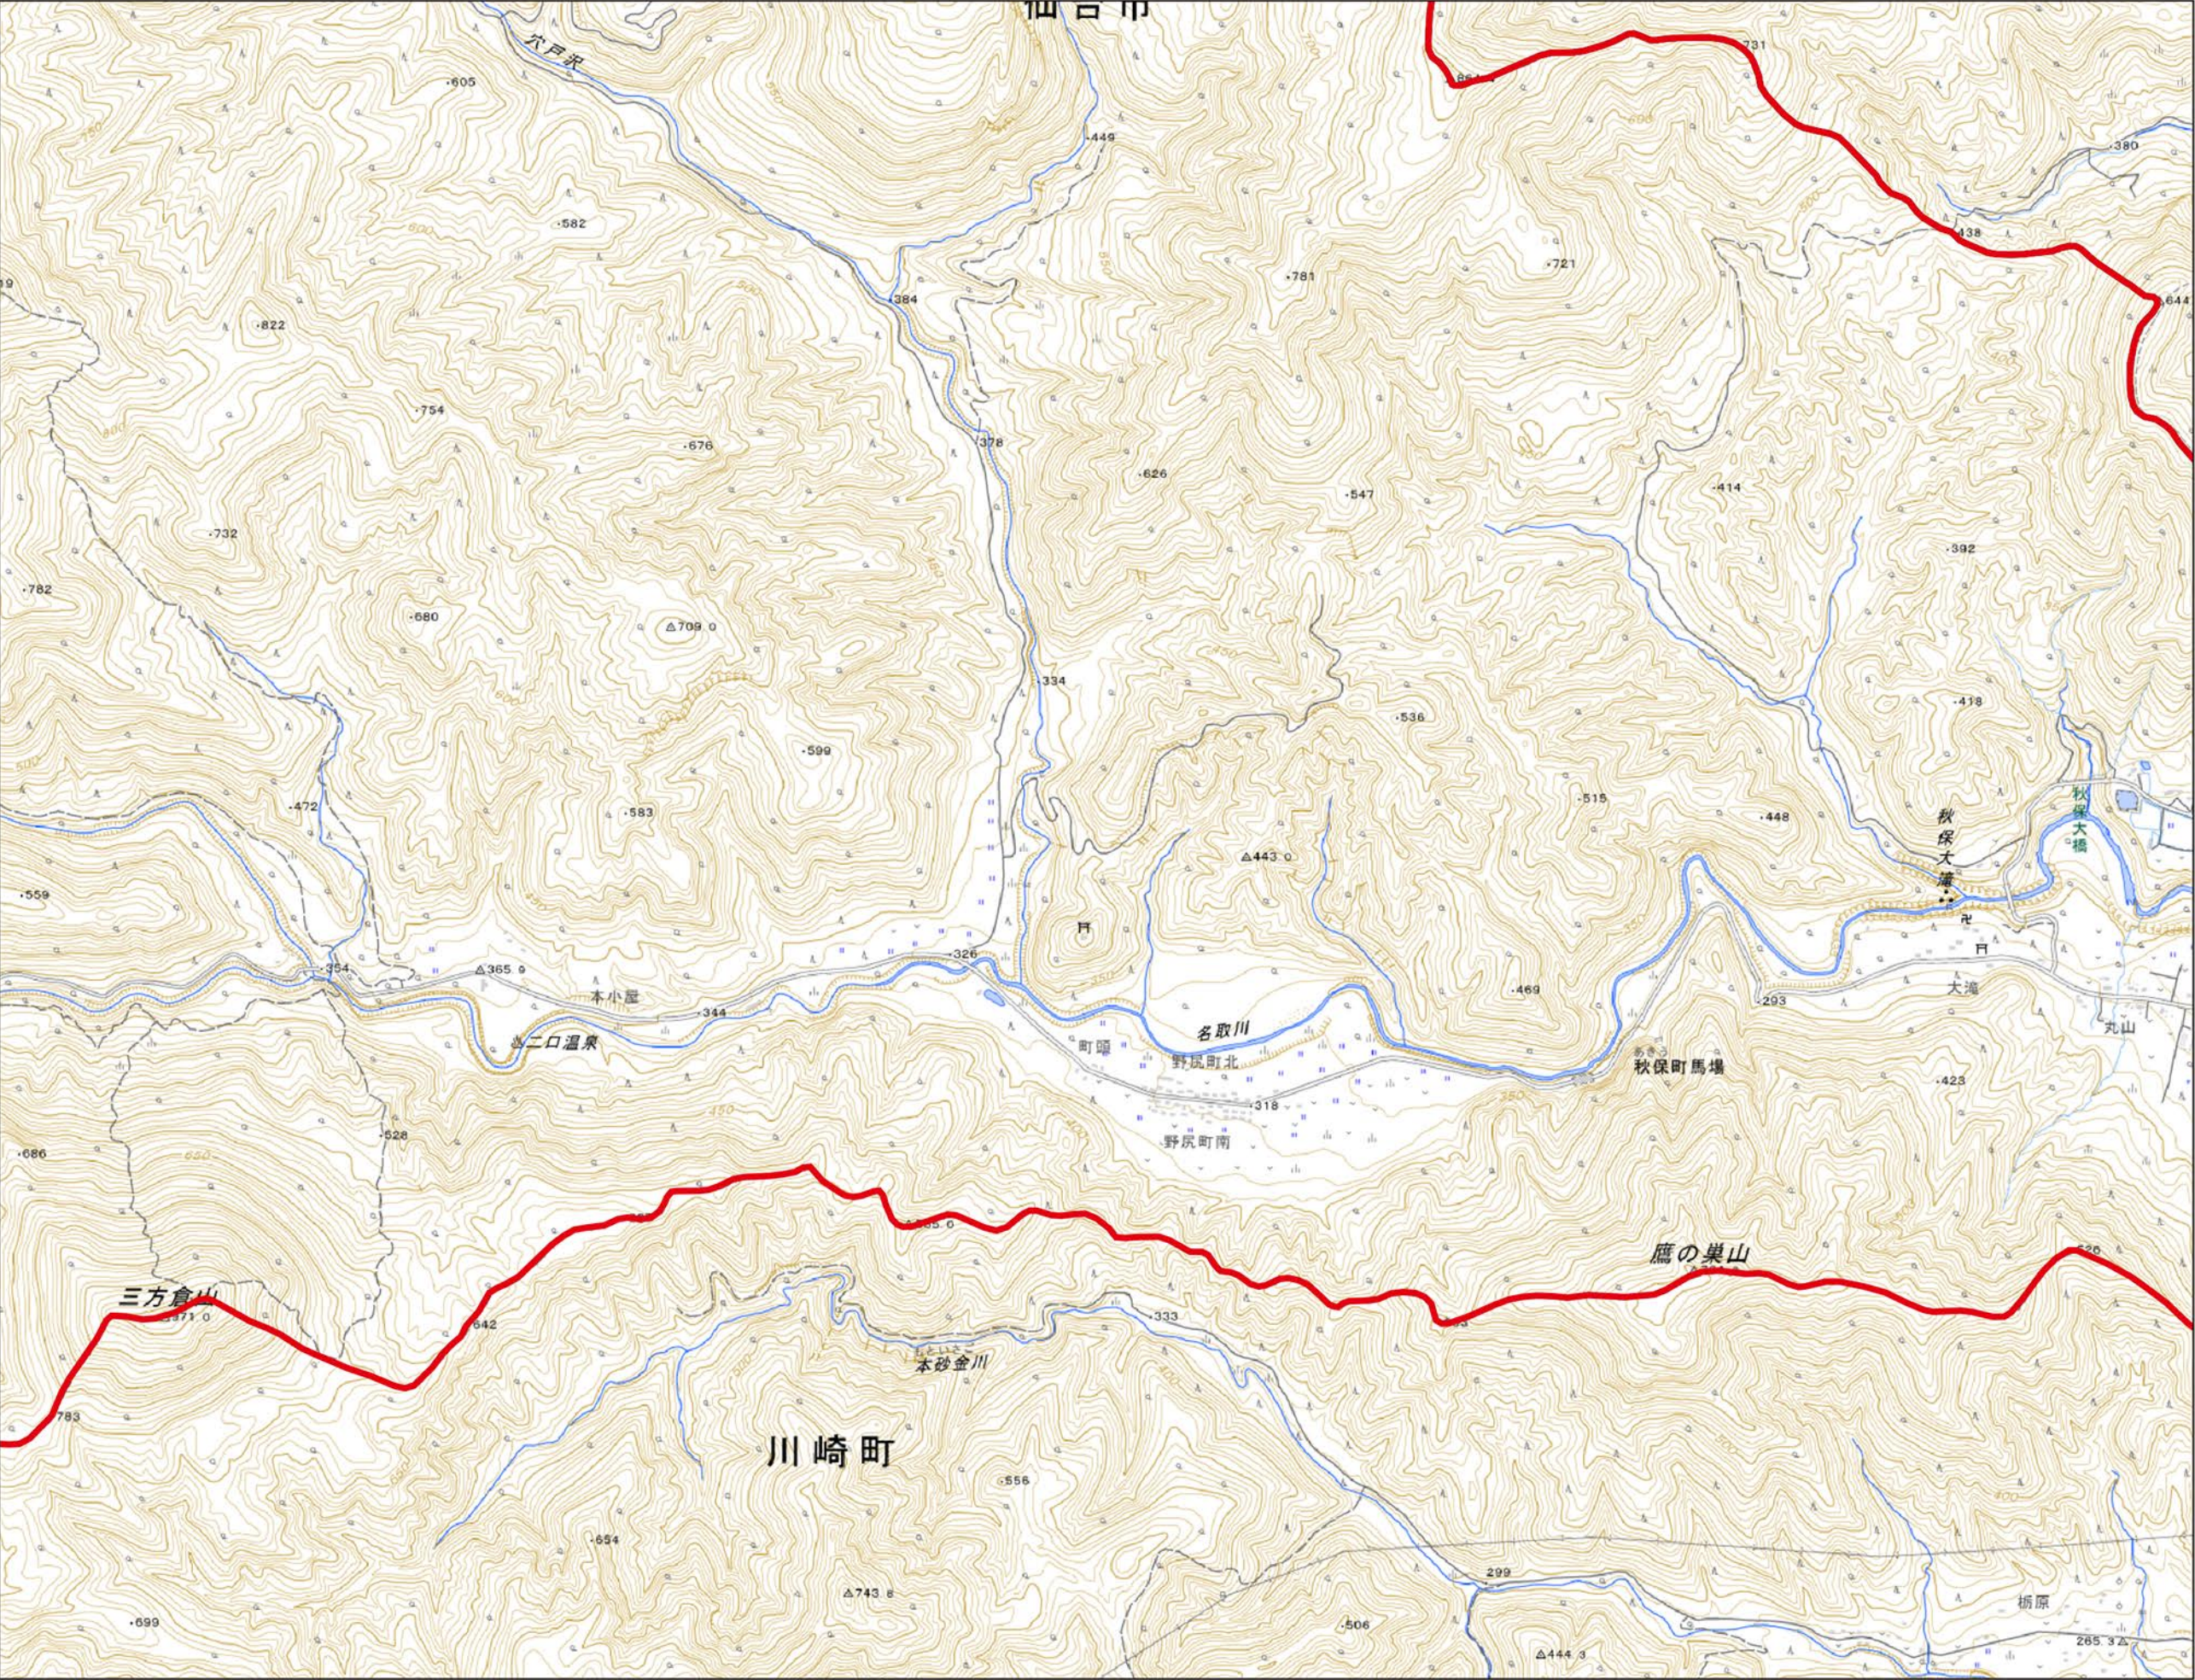
## 太白区 8

## 揺れによる建物全壊棟数

この図面は、宮城県第五次地震被害想定調査において、長町-利府線断層帯地震(冬18時)(M7.5)が発生した際、揺れによる建物全壊棟数の被害を250mメッシュごとに表示したものです。

- 建物構造、建築年代及び震度等により建物が全壊する棟数を250mメッシュごとに算出したものです。
- メッシュ内の全ての建物が同じ危険性を有しているわけではありません。
- 色がないメッシュにおいても、建物被害が生じる可能性があります。
- 算定手法の詳細につきましては、宮城県第五次地震被害想定調査報告書(令和5年11月)をご覧ください。
