資料5
長町 - 利府線断層帯地震
火災による建物全焼棟数
仙台市被害図

長町 - 利府線断層帯地震(冬18時)

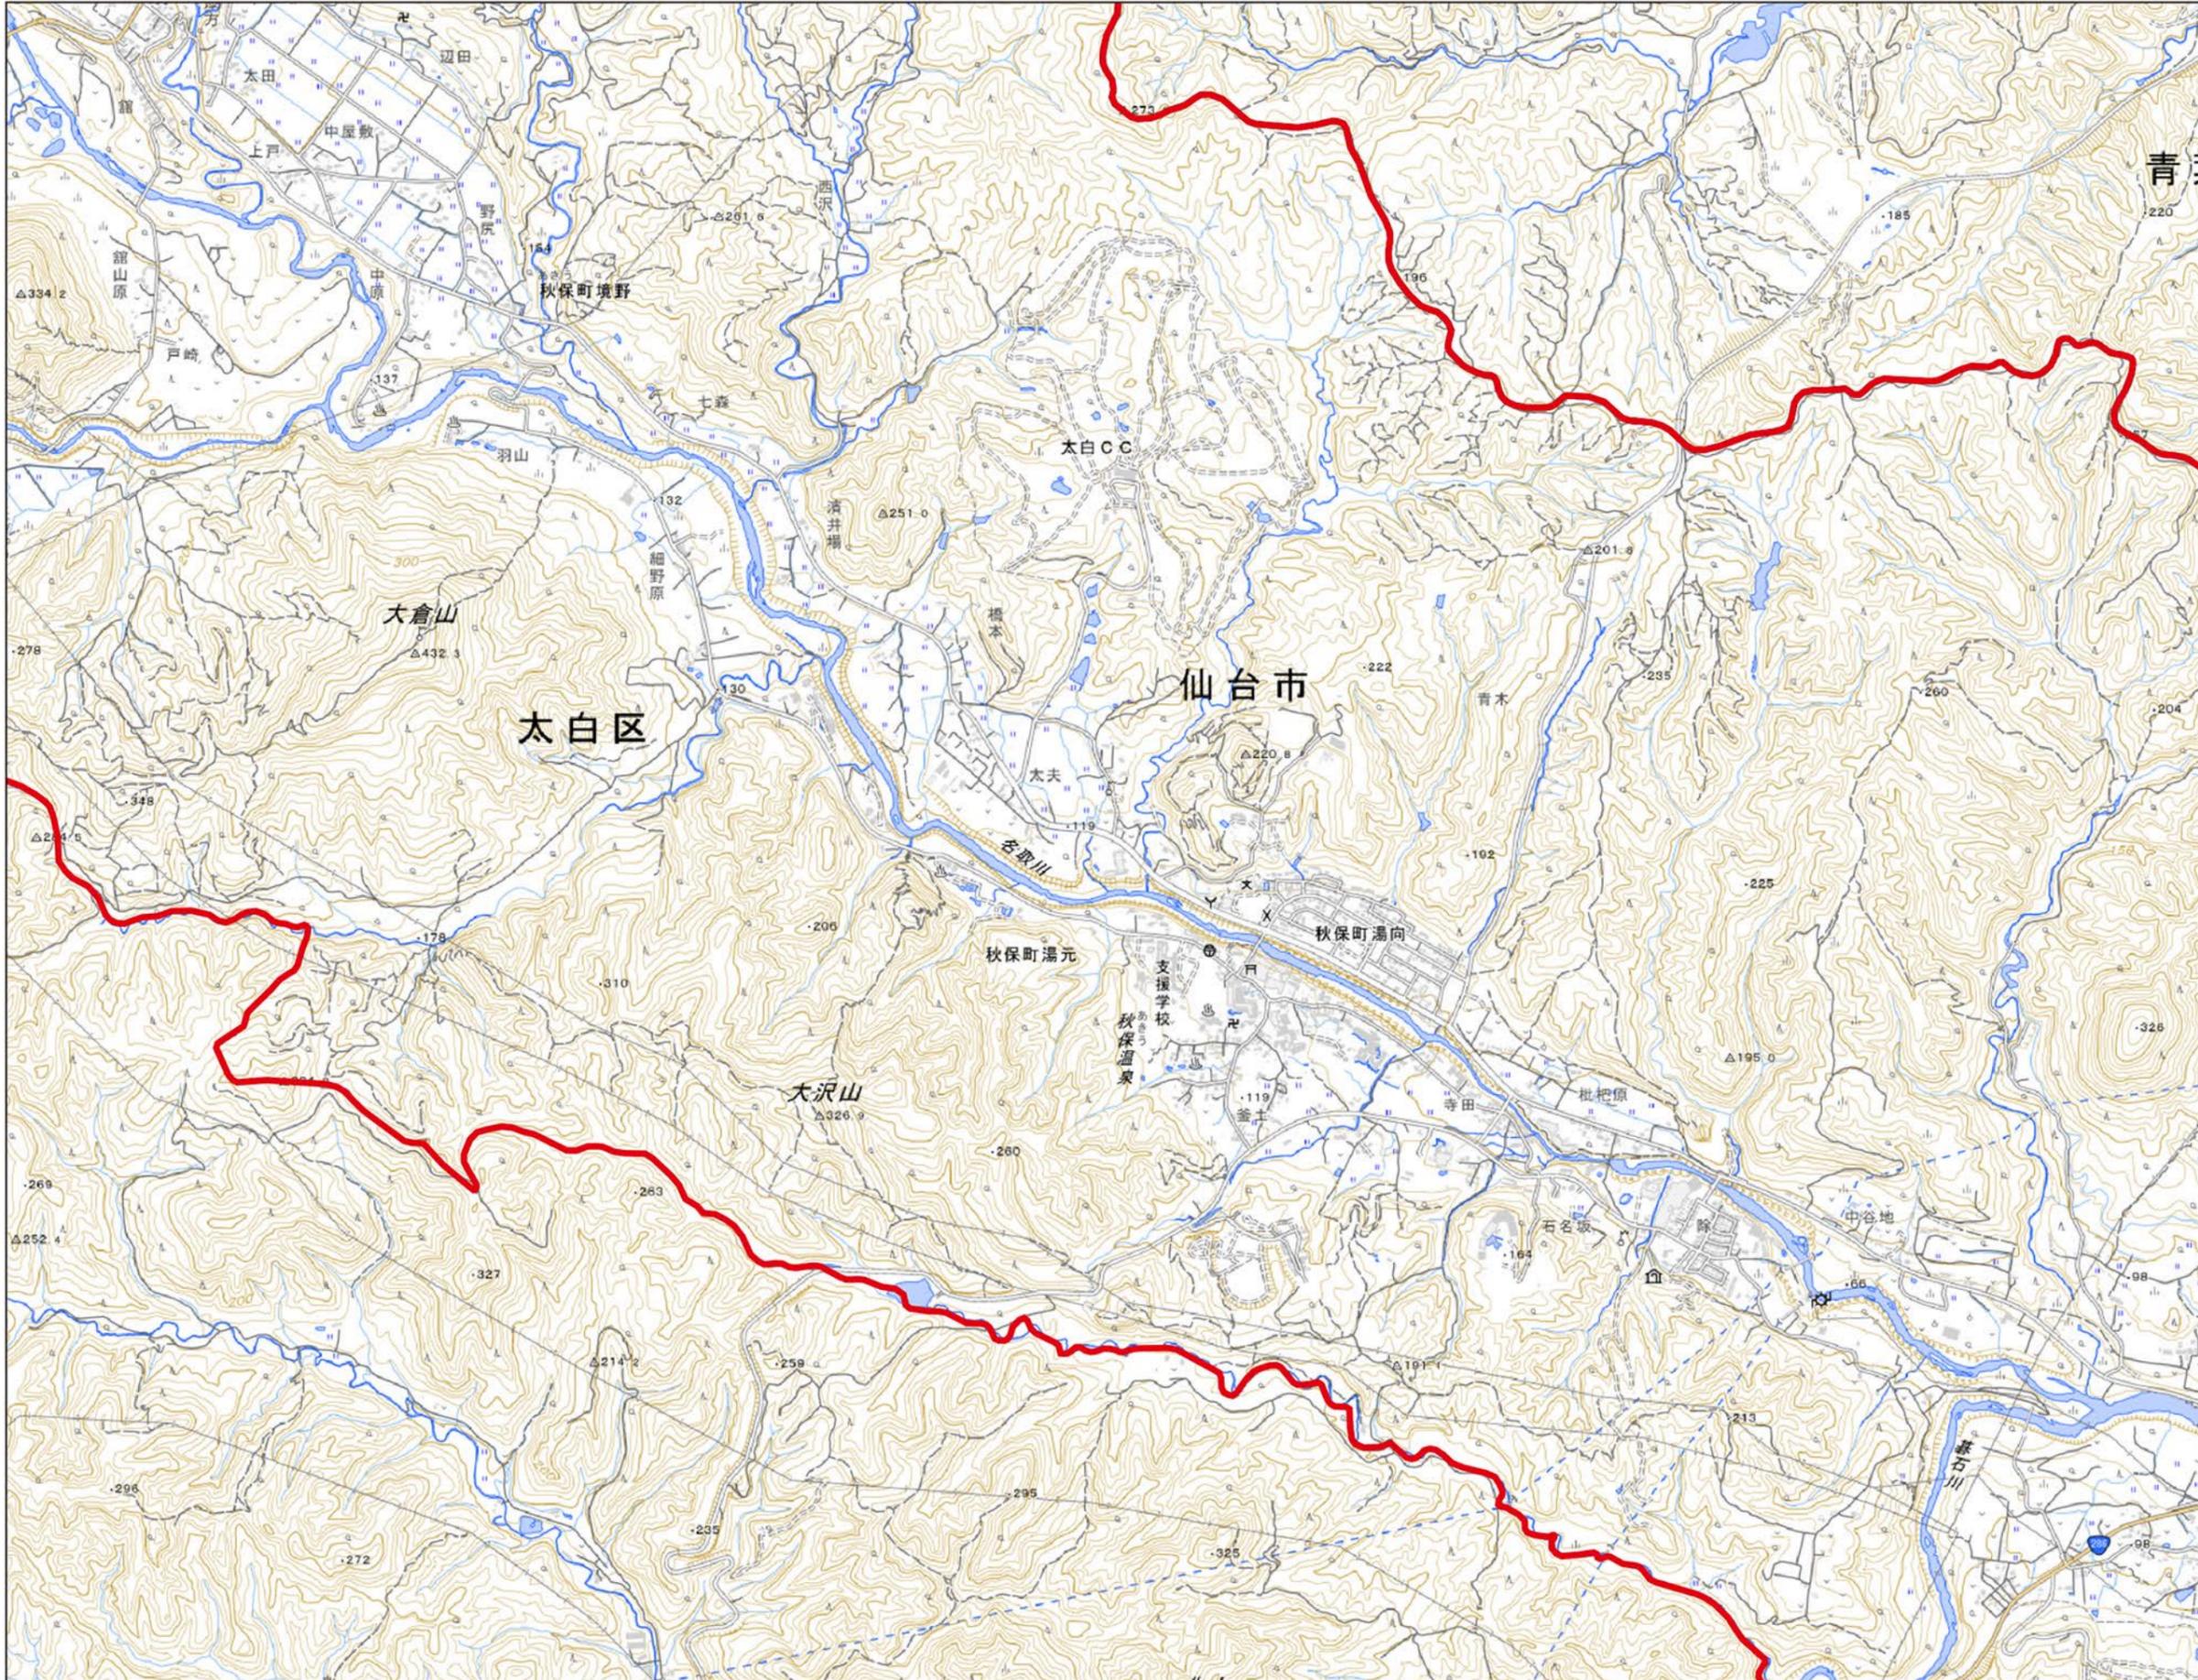
太白区5

この図面は、宮城県第五次地震被害想定調査において、長町-利府線断層帯地震(冬18時)(M7.5)が発生した際、火災による建物全焼棟数の被害を250mメッシュ毎に表示したものです。

- 地震に伴う火気器具、電気関係からの出火を取り扱い、建物被害と出火率の関係式等から建物全焼する棟数を250mメッシュ毎に算出したものです。
- メッシュ内の全ての建物が同じ危険性を有しているわけではありません。
- 色が無いメッシュにおいても、火災被害が生じる可能性があります。
- 算定手法の詳細につきましては、宮城県第五次地震被害想定調査報告書(令和5年11月)をご覧ください。

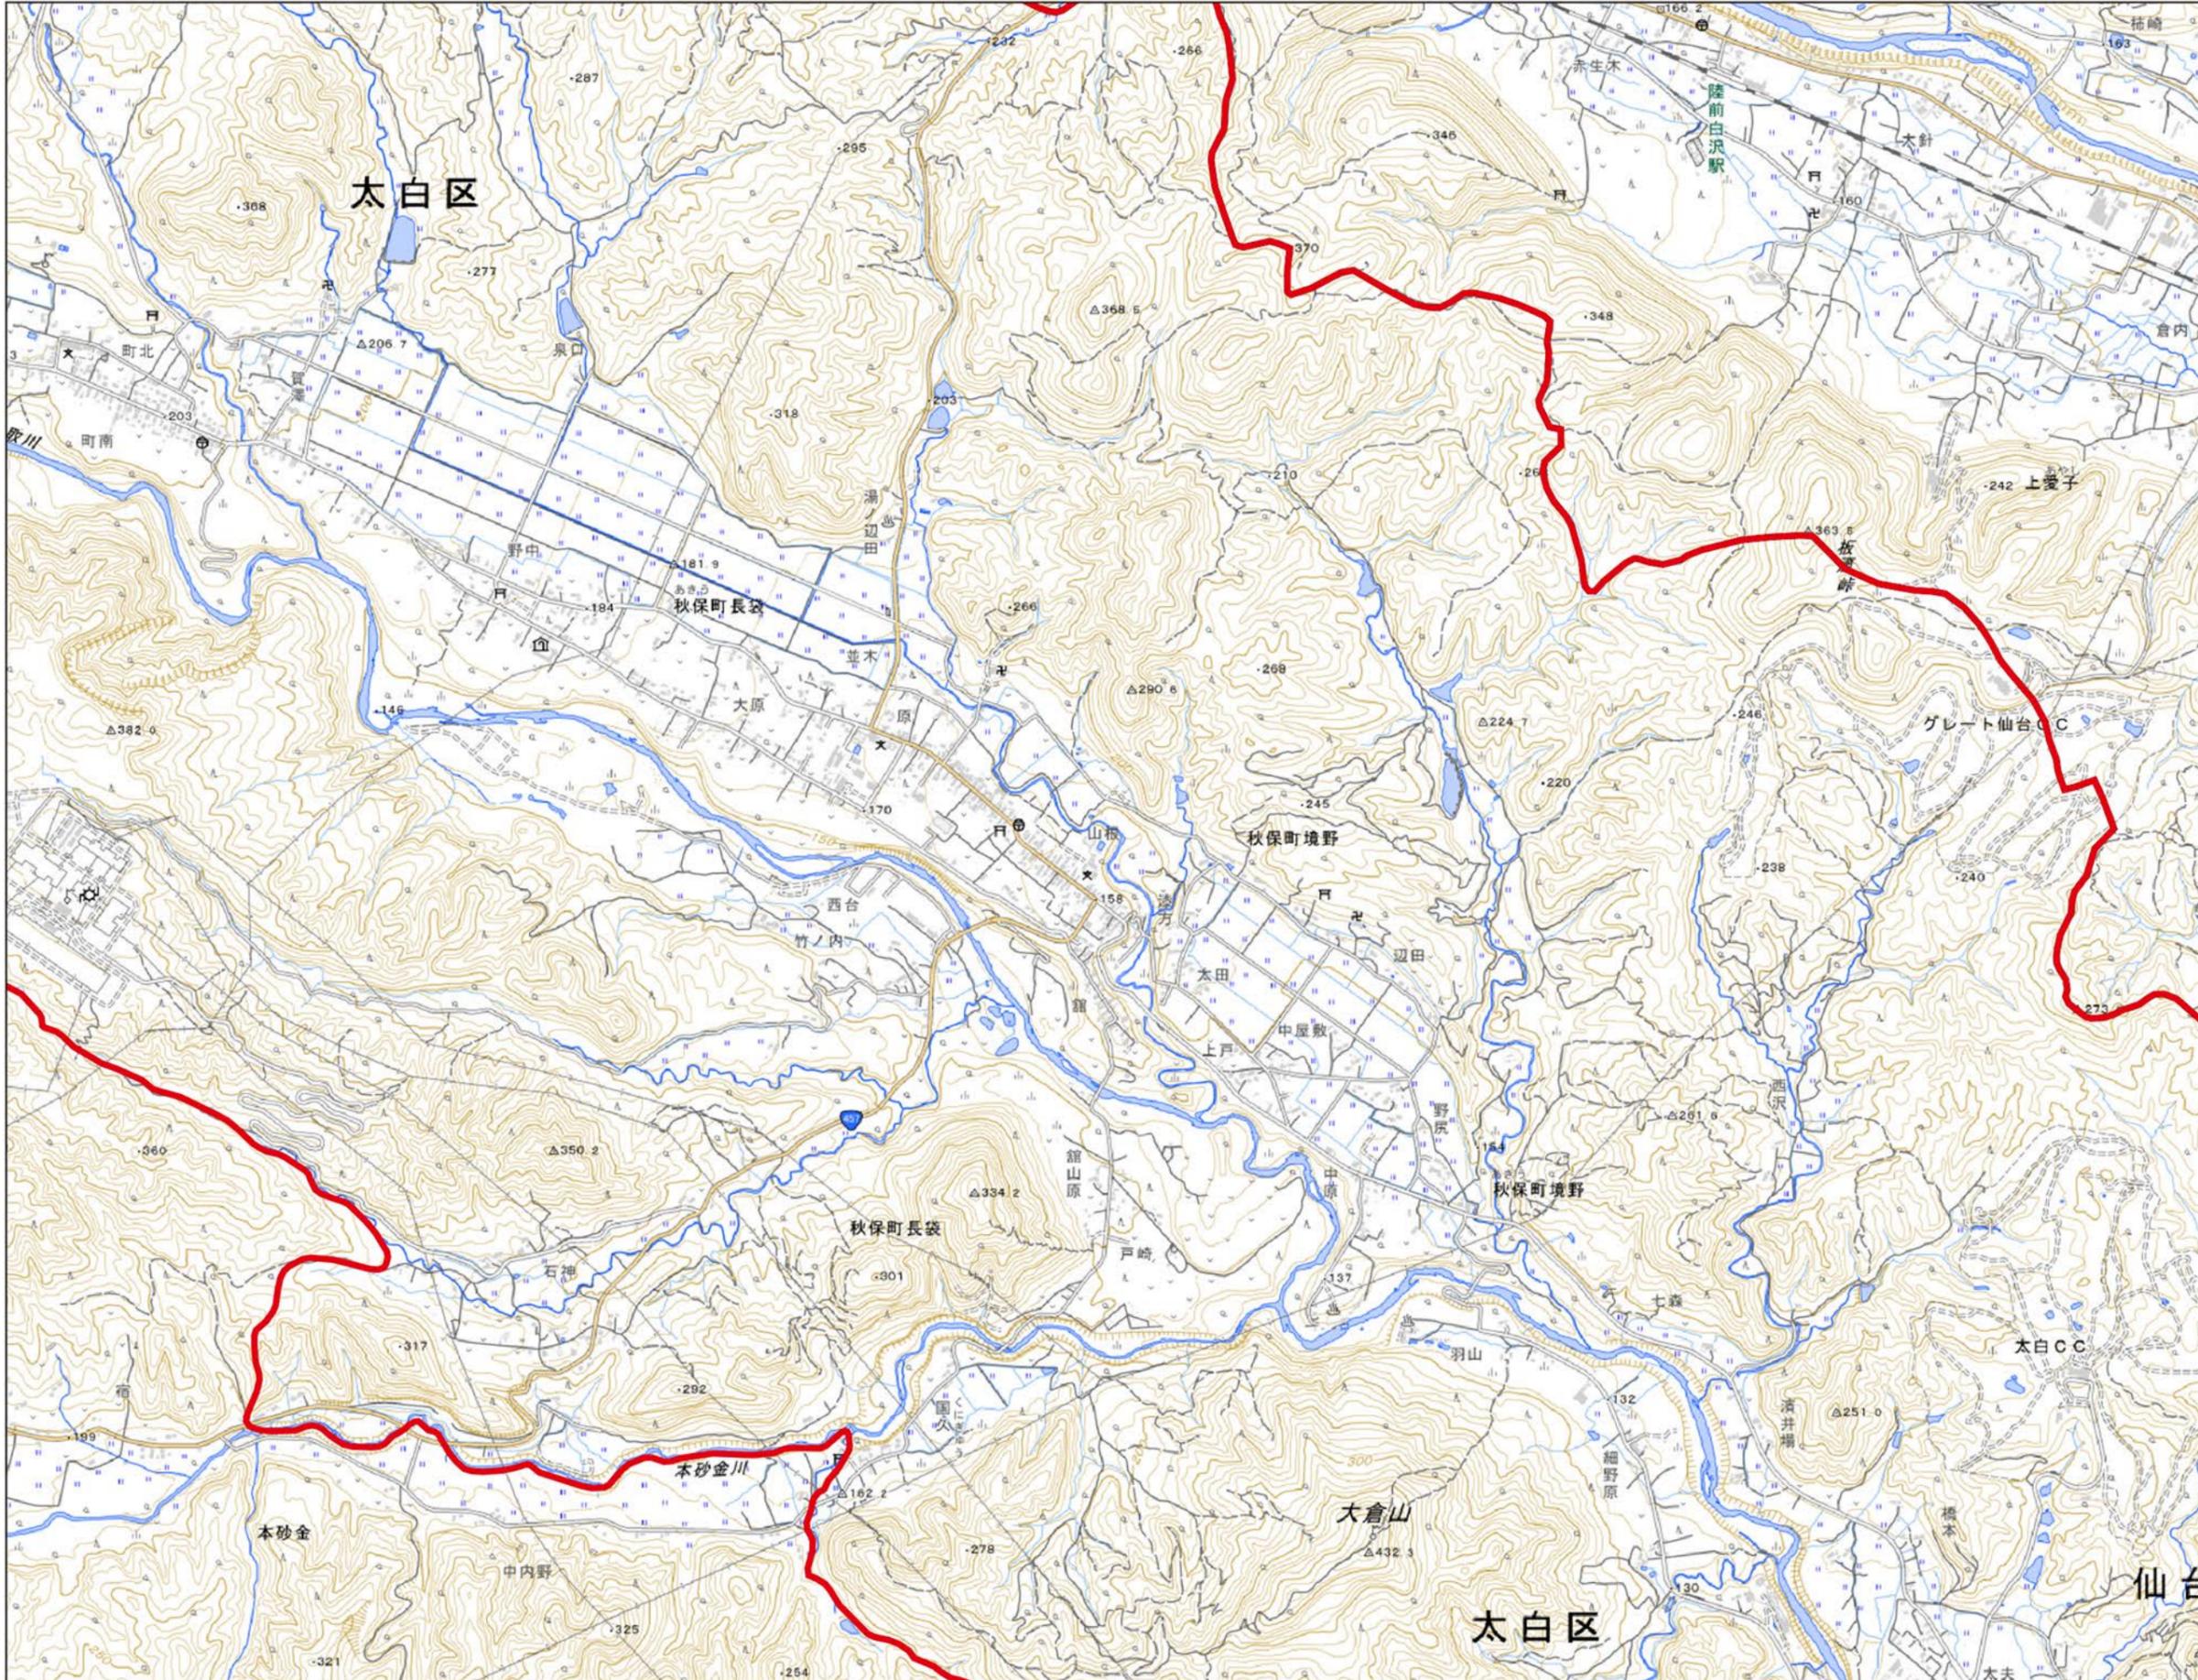
太白区6

この図面は、宮城県第五次地震被害想定調査において、長町-利府線断層帯地震(冬18時)(M7.5)が発生した際、火災による建物全焼棟数の被害を250mメッシュ毎に表示したものです。

- 地震に伴う火気器具、電気関係からの出火を取り扱い、建物被害と出火率の関係式等から建物全焼する棟数を250mメッシュ毎に算出したものです。
- メッシュ内の全ての建物が同じ危険性を有しているわけではありません。
- 色が無いメッシュにおいても、火災被害が生じる可能性があります。
- 算定手法の詳細につきましては、宮城県第五次地震被害想定調査報告書(令和5年11月)をご覧ください。
