### 3) 既存施設・植栽の保全、活用の方針

勾当台公園の現況調査結果を踏まえ、施設や植栽に関する再整備を行う。

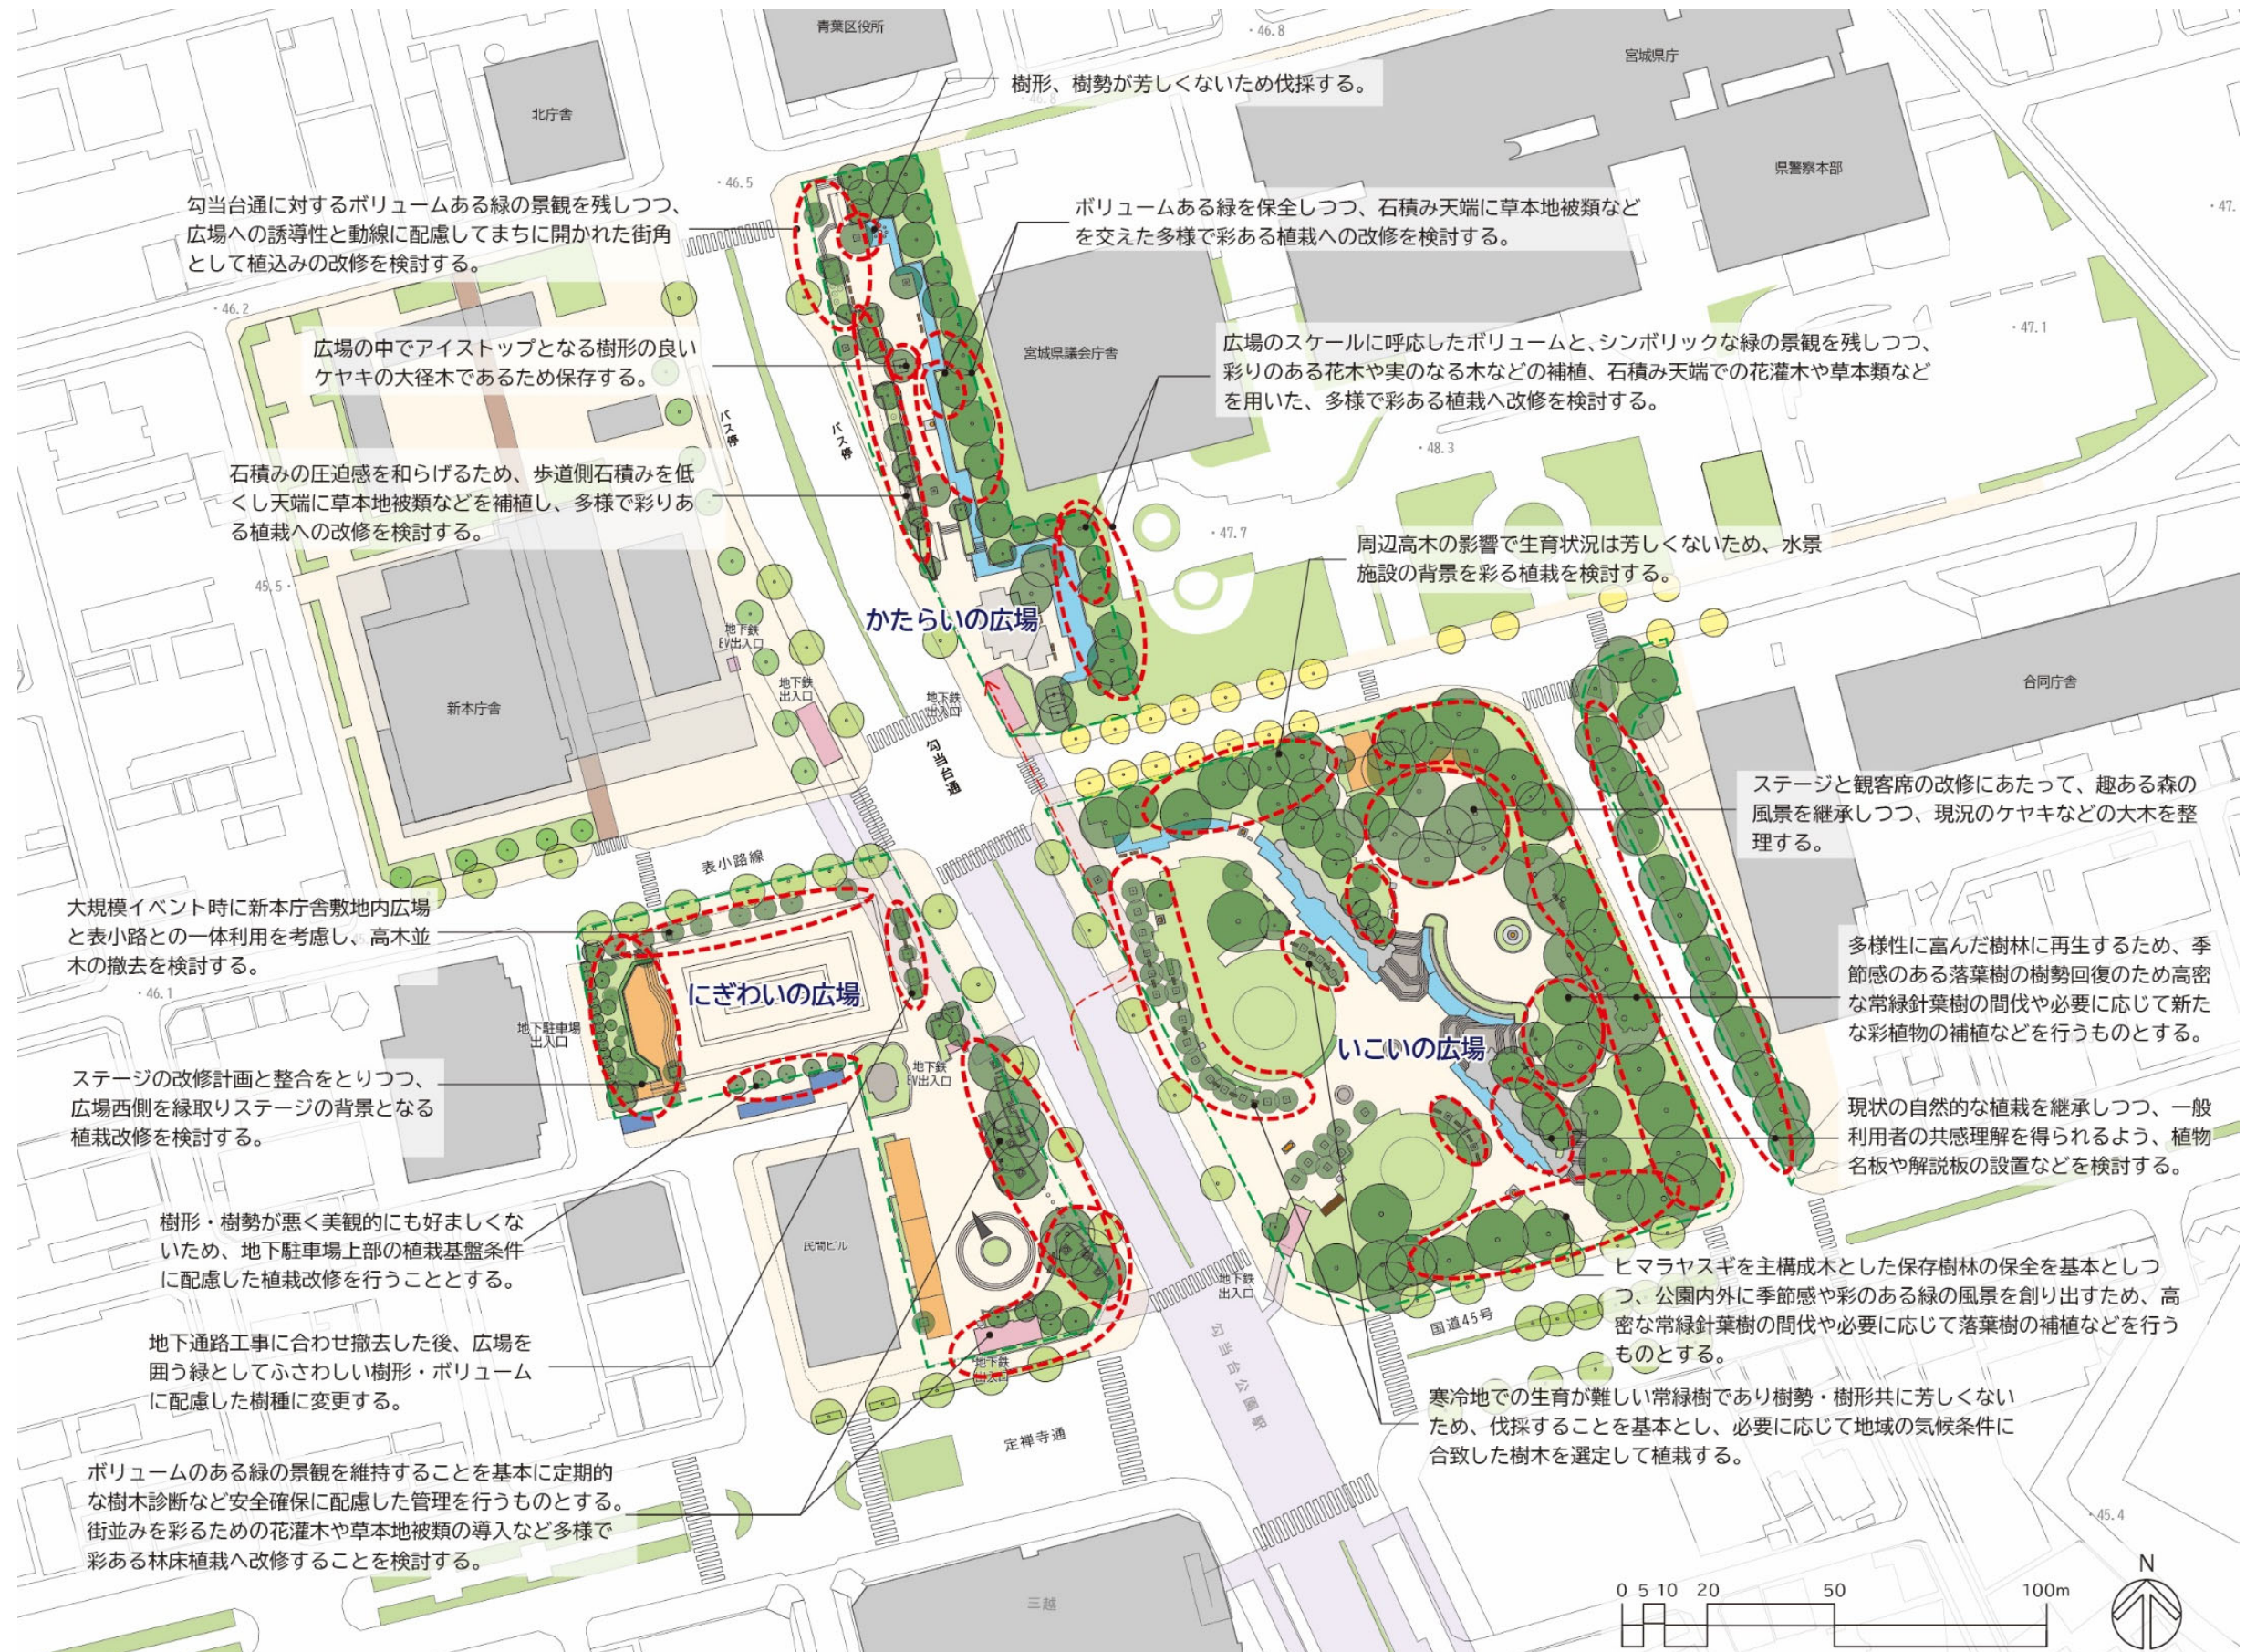
植栽現況調査結果を踏まえて植栽場所と樹種構成により植栽区を設定し、各植栽区の保存、間伐、補植の3つの視点から以下の通り再整備を行う。

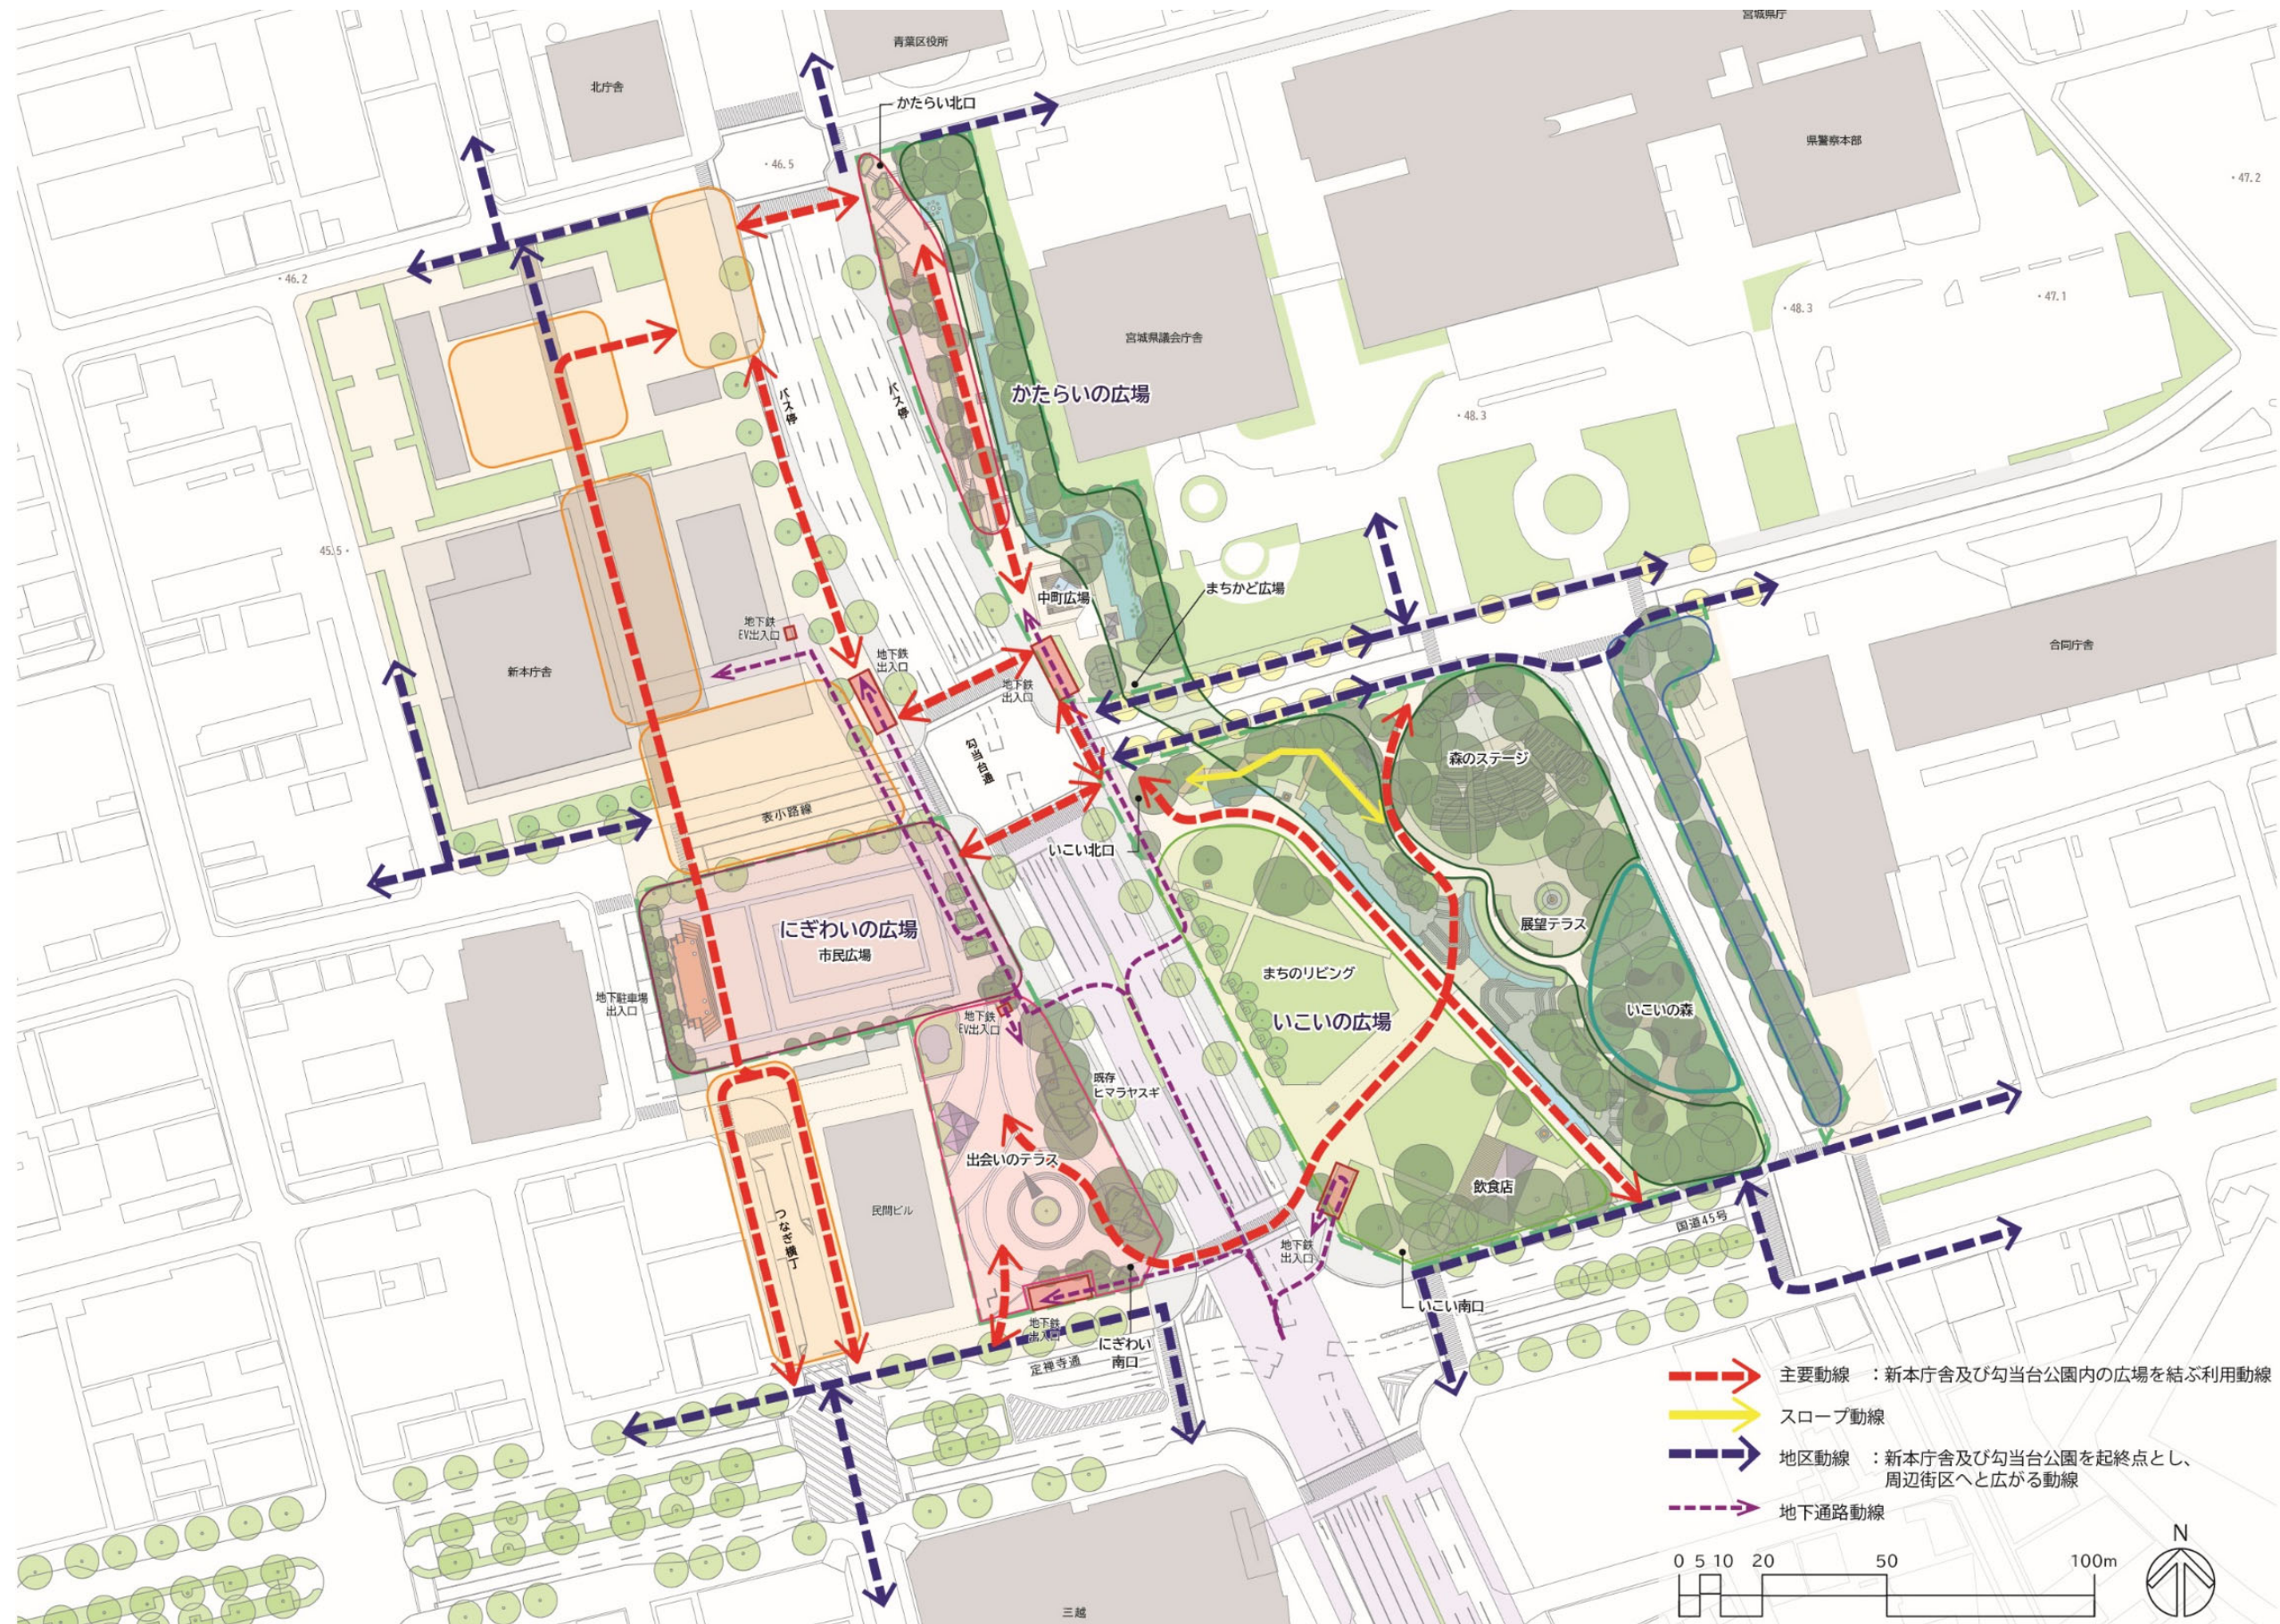
##### ② 動線計画

地下鉄出入口の位置と向きを意識しつつ、3つの広場へのアクセス動線と空間構成を踏まえて、周辺地区も含めた動線計画とする。勾当台公園の各広場と新本庁舎敷地内広場は主要動線によって結ばれ、この主要動線は周辺街区へと広がる地区動線に接続する。

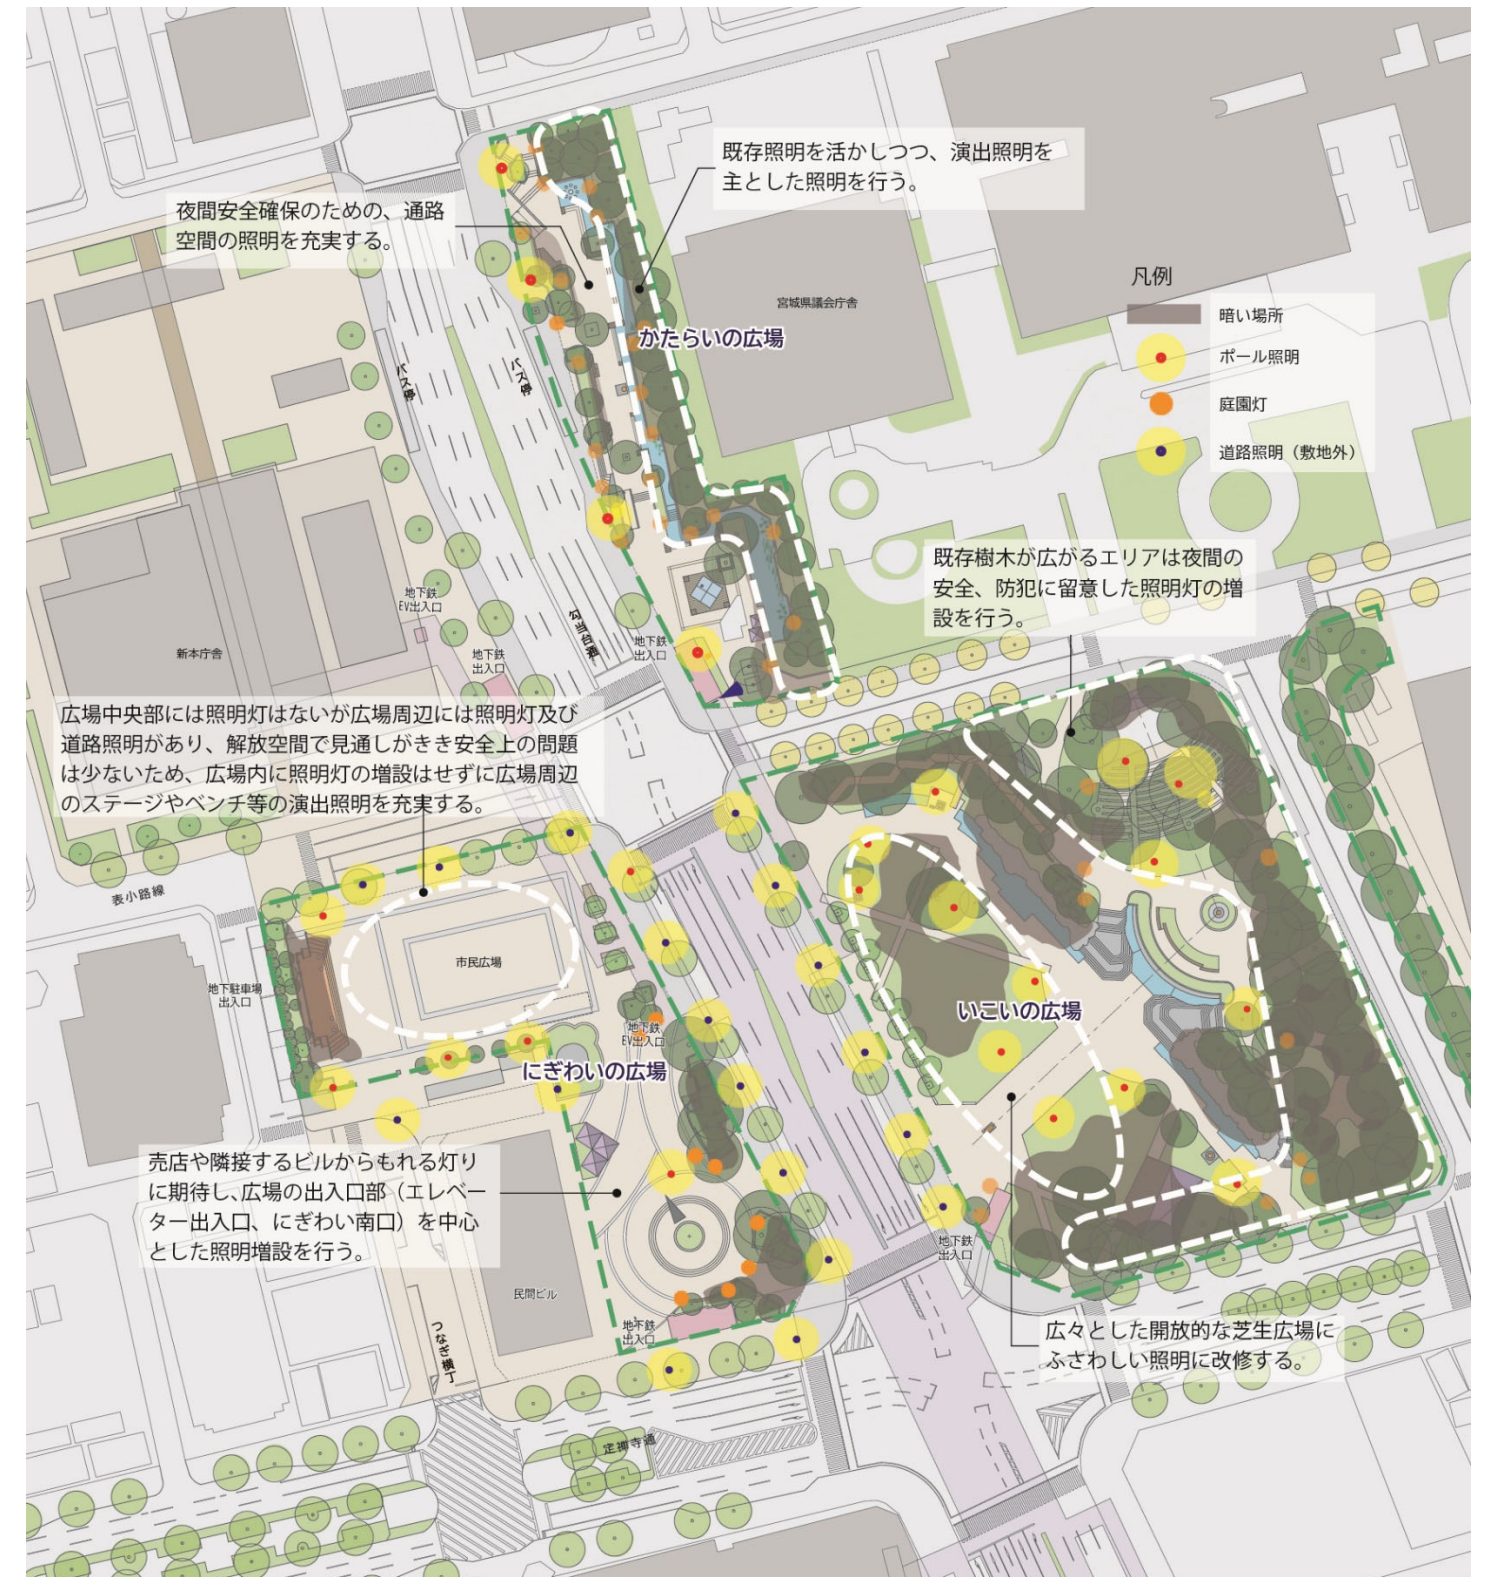
#### 照明計画の方向性

園内すべてを明るく照らすのではなく、各広場の性格付けに配慮しつつ、安全・防犯のための照度を確保することを基本とした照明とする。

各広場を特徴づける壁泉、彫像、石積などのライトアップ照明などにより各広場の性格を際立たせる演出照明を行う。

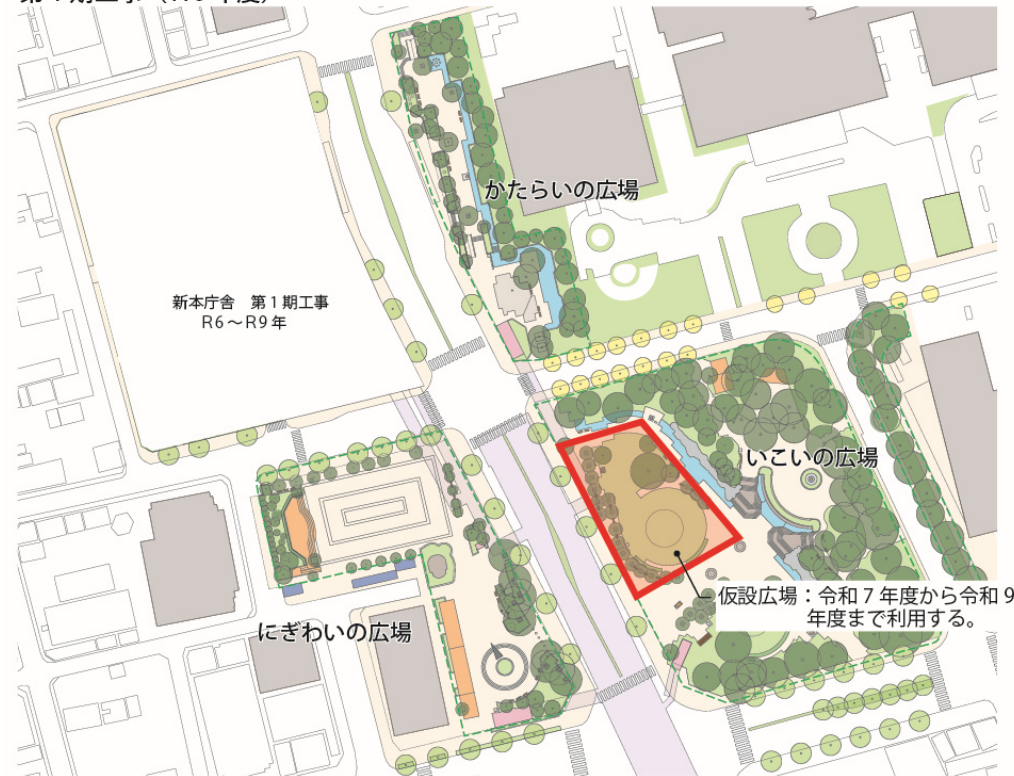
第1期工事 (R6年度)

- ・再整備工事範囲、工種も多岐にわたることから、長期間の工事となるため第1期工事で第2期工事に区分した段階的再整備工事とする。
- ・公園利用と周辺事業との連携などに配慮して、各期各年次の工事範囲を検討する。
- ・第1期は、令和6年度から「にぎわいの広場(市民広場)」の代替広場として、「いこいの広場」下段部の一部に設ける仮設広場の工事を行い、仮設広場完成後に「にぎわいの広場」と「かたらいの広場」を対象に令和7年度から令和9年度にわたって再整備工事を実施する。
- ・第2期は、令和10年度から「いこいの広場」の再整備工事を実施する。

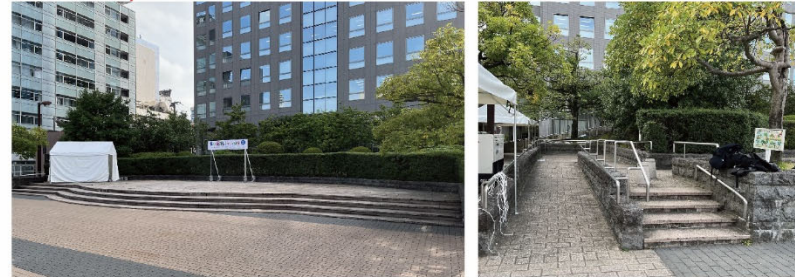
①ステージ、スロープ

「広場とまちの軸」上にあるため、平面形態も含めた配置検討が求められている。

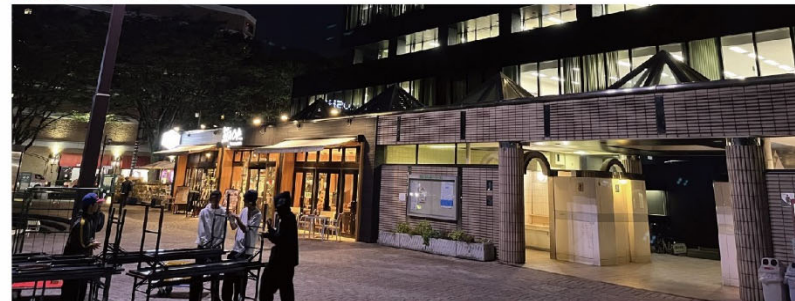
③カフェ、トイレ

設置後年数が経過し、機能面でも老朽化が進んでいる。

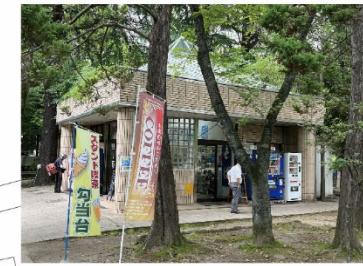
⑦売店、トイレ

建築施設として機能面でも老朽化が進んでいる。敷地北端にあり、視認性が悪く利用がしにくい施設となっている。

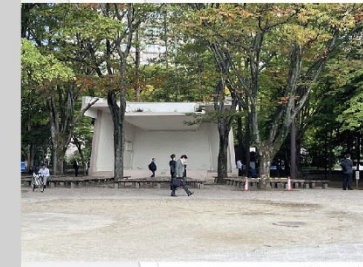
⑧野外ステージ

老朽化が進み、ステージ設備も整っておらず観客スペースも狭く、大規模音楽イベントへの対応が難しい状態にある。
