## 1 調査概要

遺 跡 名 陸奥国分寺跡

調査原因 国庫補助による遺構確認調査

昨年度の調査で検出した築地塀跡<sup>ついでいあと</sup>の掘り込み<sup>じぎよう</sup>地業をより平面的に検出し、寺院の北辺となる築地塀跡の存在を明らかにすることを目的として発掘調査を実施しました。

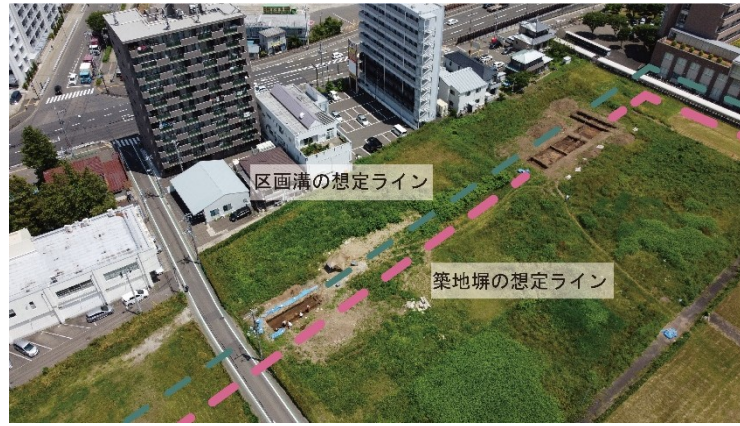
④ 調査区全体の様子（南西から）

発掘調査の結果、後世の耕作（Ⅱ層）や住宅地化（Ⅰ層）により、削平<sup>さくへい</sup>されている箇所はありましたが、28.6m 分の築地塀跡を検出しました（⑤）。

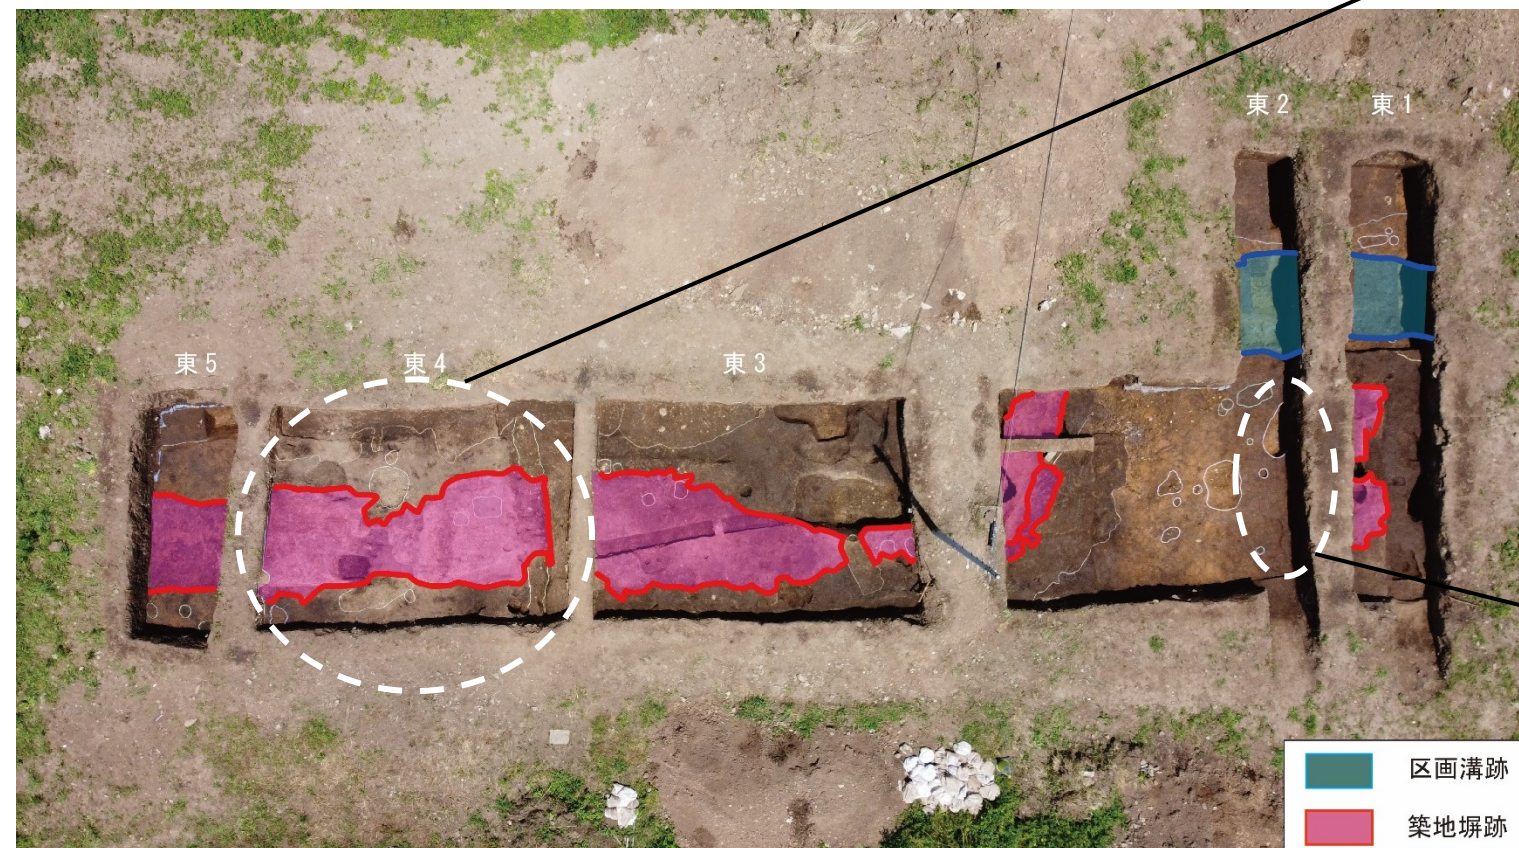
⑤ 東区一調査区の写真（上が北）

西区と東区の一部で溝跡を検出しました（⑤）。この溝跡は築地塀跡と平行し、屈曲<sup>くつきよく</sup>することなく続いていることから、築地塀とセットの区画溝であったと考えられます。

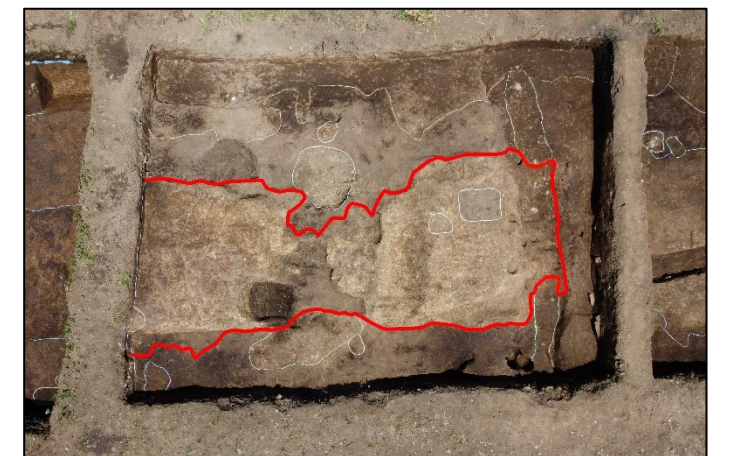
⑥ 東4区 掘り込み地業平面

今回の調査で検出されたのは「掘り込み地業」の部分で、掘り込み地業には精緻<sup>せいち</sup>に土が薄く敷かれている箇所（A）と同種の土が厚く敷かれている箇所（B）がありました。それらの深さも地点により異なり、現地表より 30 cm から 90 cm までと一定していませんでした。
