# 仙台城大手門復元基本構想 (中間案)

令和7年11月  
仙台市教育委員会

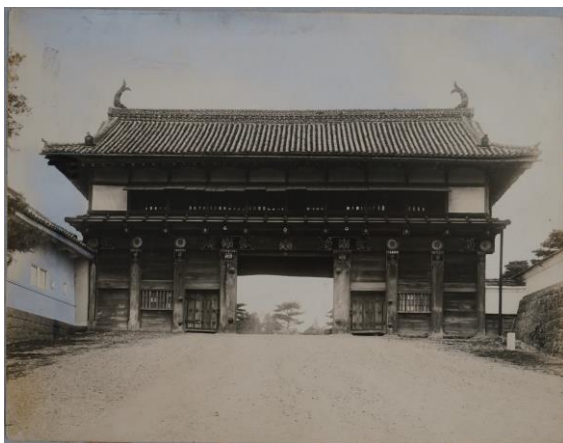
図5 大手門正面（東面）仙台市博物館蔵

- 1) 建造時期 江戸時代
- 2) 構造 木造2階建て、<sup>いりもやづくり</sup>入母屋造、瓦葺
- 3) 規模 1階 桁行 64.95 尺（19.68m） 梁間 22.32 尺（6.76m）  
2階 桁行 64.98 尺（19.69m） 梁間 25.99 尺（7.87m）  
高さ 軒高 27.15 尺（8.23m） 棟高約 12.5m

壁には正面は<sup>ごうしまど</sup>格子窓、背面には<sup>かとうまど</sup>火灯窓が開けられ、霧除け屋根が廻ります。正面大梁に漆の下地に金箔を置いた大きな菊花紋・桐紋の彫刻を配するとともに、鉄や青銅製の飾り金具が用いられていました。屋根には<sup>しゃちがわら</sup>鯨瓦が載ります。これらの菊花紋・桐紋の彫刻や屋根の鯨瓦については明治時代の修復時に設置されたと考えられており、江戸時代にもついていたかどうかは、今後検討が必要です。

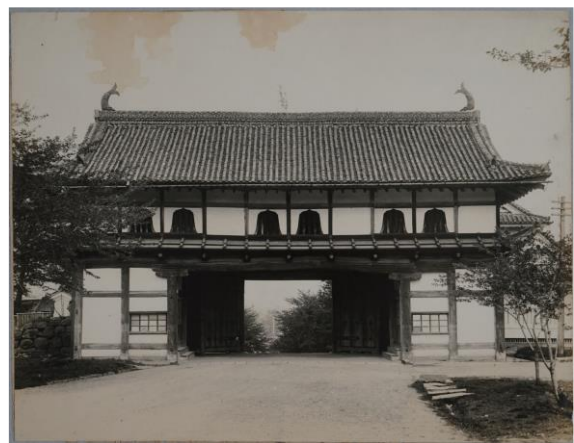
図6 大手門背面（西面）仙台市博物館蔵

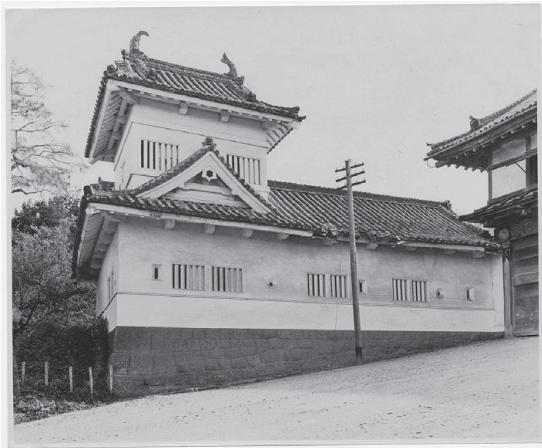
図7 大手門脇櫓（北面）仙台市博物館蔵

- 1) 建造時期 江戸時代
- 2) 構造 木造2階建て、入母屋造、瓦葺
- 3) 規模 1階 東西棟 桁行 54.13 尺（16.40m） 梁間 19.36 尺（5.87m）  
南北棟 桁行 19.71 尺（5.97m） 梁間 19.28 尺（5.84m）  
2階 桁行 16.22 尺（4.91m） 梁間 16.30 尺（4.94m）  
高さ 軒高約 9.0m 棟高約 11.5m

1 階は格子窓と鉄砲狭間、矢狭間が開けられています。白壁を基本としていますが、江戸時代の絵図や明治時代の写真からは腰板張りだったことも推測されます。2 階には格子窓が開けられるほか、長押が廻ります。1 階の屋根には千鳥破風、2 階の屋根には鯨瓦が載ります。

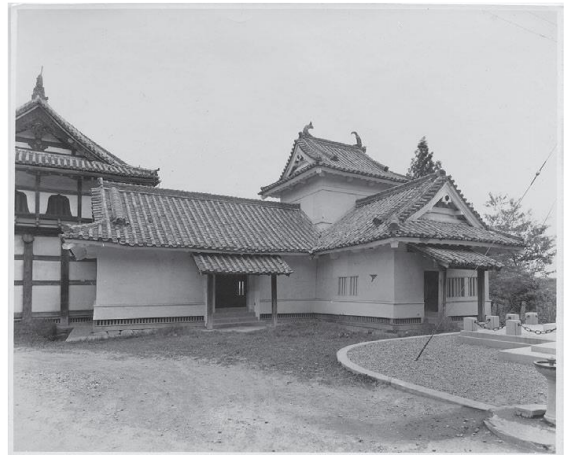
図8 大手門脇櫓背面（南面）仙台市博物館蔵

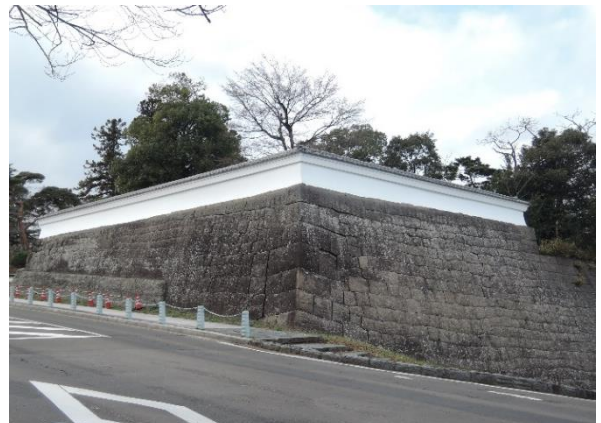
図9 大手門北側土塀

- 1) 建造時期 江戸時代
- 2) 構造 瓦入り版築、上部屋根木造瓦葺
- 3) 規模 東西方向 約 20.7m、北に折れて南北方向 約 13.6m  
高さ 約 1.7m

平成 23 年（2011）の東日本大震災では土塀の西側半分が崩壊し、また、令和 3 年（2021）2 月及び令和 4 年（2022）3 月の福島県沖地震では、漆喰の剥がれや亀裂が生じたため、復旧工事を実施しました。

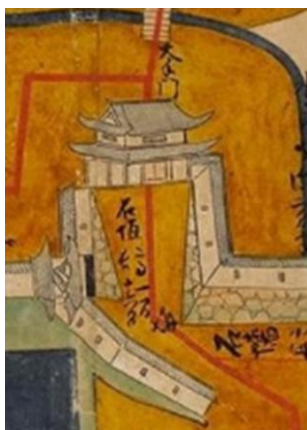
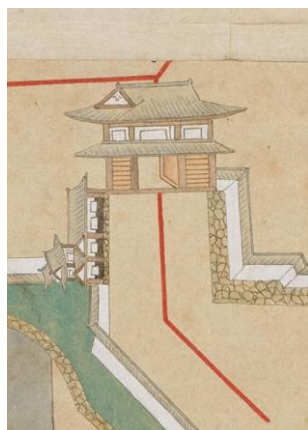
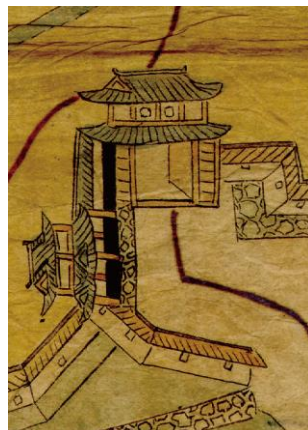
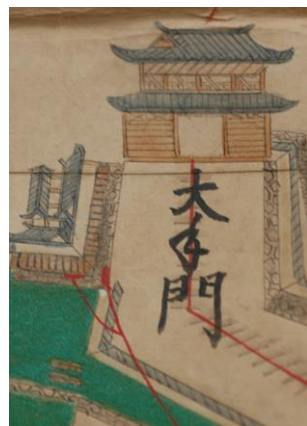
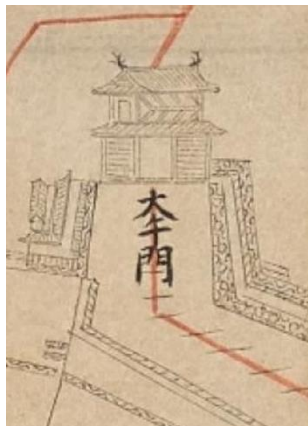
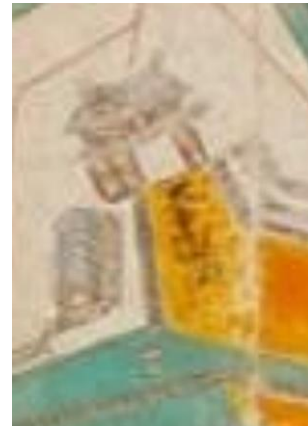
図 10 絵図に描かれた大手門 ※いずれの絵図も仙台市博物館蔵

絵図として初出となる『奥州仙台城絵図』（正保 2 年（1645）作成）以降、江戸時代を通じて絵図に大手門の姿が確認できます。いずれも門の位置は変わらず、類似した表現で描かれているものが多く、脇櫓と土塀が接する位置関係も現在と同様であることから、江戸時代を通じて位置の変化はなかったものと考えられます。大手門及び大手門脇櫓について、窓の描写や屋根の鯰瓦状の突起の有無、壁の様子などに違いがあり、意匠の変遷が窺えます。

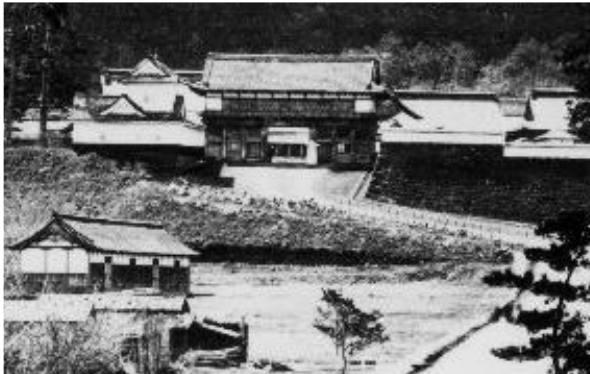
図11 明治時代の大手門  
(撮影時期：明治15年(1882)以前)  
仙台市博物館蔵

図11の写真からは、大手門の右手奥に明治15年(1882)に焼失した二の丸御殿の姿が、大手門前面にはクランク状に折れた登城路が確認できます。明治23年(1890)の陸軍第二師団による修繕工事以前の姿を写した希少なものであり、大手門には鯨瓦がなく、大手門脇櫓の1階が腰板張りのように見えるなど、修繕工事後の写真と比較することで細かな違いが確認されます。

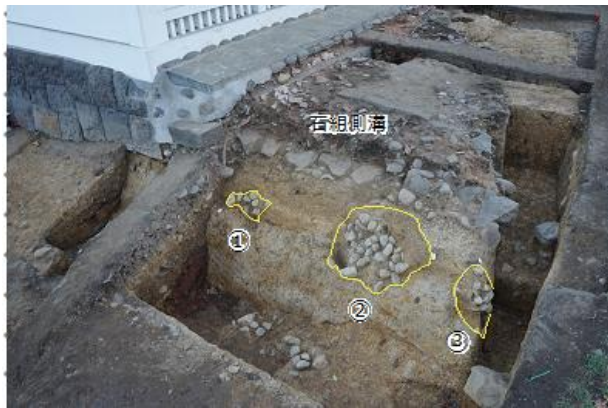
図1-5 直線状に並ぶ礎石跡の状況（北西から）

柱の痕跡である礎石跡は4箇所を確認されました。これらは1直線上に並び、大手門の南壁の柱列にあたるものと考えられます。

柱が据えられていた礎石は確認されず、円礫で構成される根固め石のみが確認されました。根固め石は礎石の沈下を防ぐために、その周囲に敷かれた小石です。いずれの礎石跡も大手門焼失後に道路面の掘り下げや埋設管の設置等の戦後の改変によって、大きく削られてしまっており、一部のみに残存していることがわかりました。

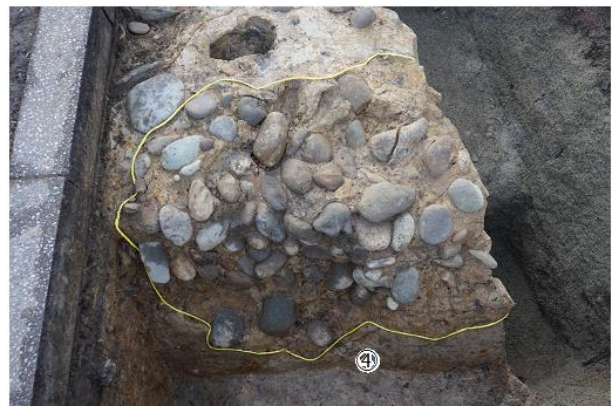
図1-6 礎石跡の断面（北から）

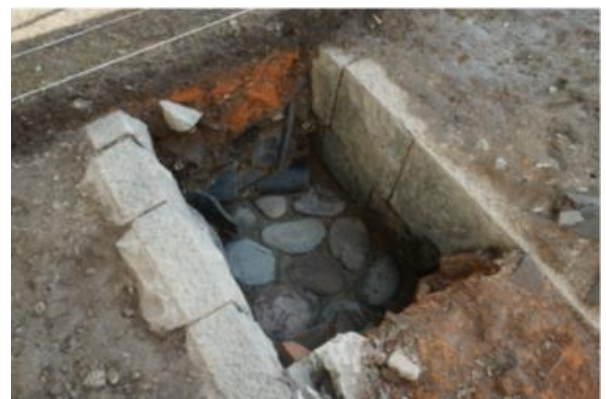
図1-7 石組側溝の構造

大手門脇櫓の周辺では、石材を組んで作られた側溝が確認されました。屋根から落ちる雨水を受けるための雨落ち溝と考えられます。

雨落ち溝は屋根の先端の真下に沿って設置されており、屋根の形に合わせてクランク状に巡っている様子が確認されました。溝に堆積した土の中からは、大手門・大手門脇櫓焼失時のものと考えられる焼土や赤く変色した瓦が多く出土しました。

石組側溝が脇櫓の西から南にかけて広い範囲で確認されたことで、脇櫓の屋根の範囲や、平面の形を推定する上で重要な情報が得られました。特に西辺及び南辺では検出された雨落ち溝の向きと、再建された脇櫓の壁の向きが異なることから、再建された脇櫓と焼失前の脇櫓とでは平面の形が異なることがわかりました。

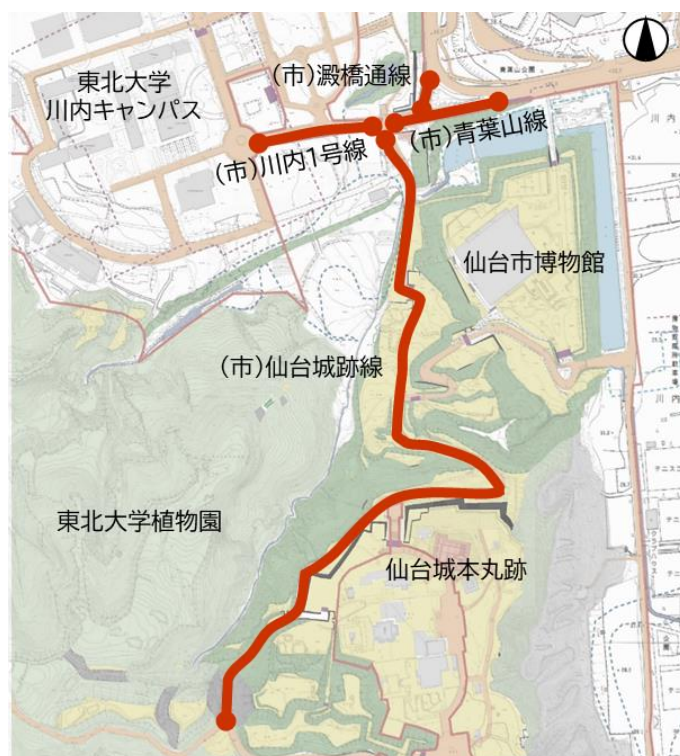
図23 車両の通行制限等を想定している区間

〔整備方針〕市道仙台城跡線を含む大手門周辺の道路（市道仙台城跡線、市道澱橋通線、市道青葉山線、市道川内 1 号線のそれぞれ一部区間、の赤色部分）について、主に歩行者用の通路等として整備することを検討します。なお、整備に先立ち、大手門復元事業が本格化する時期（令和 12 年度頃を想定）までに、当該市道の通行を止める必要があります。

- 大手門は、かつて門が建っていた現在の市道上に復元するため、調査や工事にあたり、門直下の市道及びそれに接続する市道の通行を止める必要があります。
- 大手門復元後は、往時の登城路の姿を伝えるとともに、来訪者の散策・回遊における安全確保や史跡の保全・活用を図るため、門直下の市道及びそれに接続する市道について、車両の通行を制限することが必要です。
- これらの市道は、仙台城跡の来訪者や近隣の大学関係者が利用しているほか、地域間を繋ぐ道路としても利用されており、交通への影響が予想されます。また、青葉山エリアにおいては、大手門復元をはじめとする仙台城跡整備に加え、他の公共施設の整備なども予定されており、エリア全体の交通環境が大きく変化することが見込まれます。
- このため、市道の取り扱いや交通への影響の対策については、今後、交通量調査や将来交通シミュレーションなどを実施し、関係機関と協議しながら検討していきます。
