# 国史跡「仙台城跡」 災害復旧工事情報

No. 8 平成 26 年 6 月 22 日

## —平成 26 年度の復旧工事始まる—

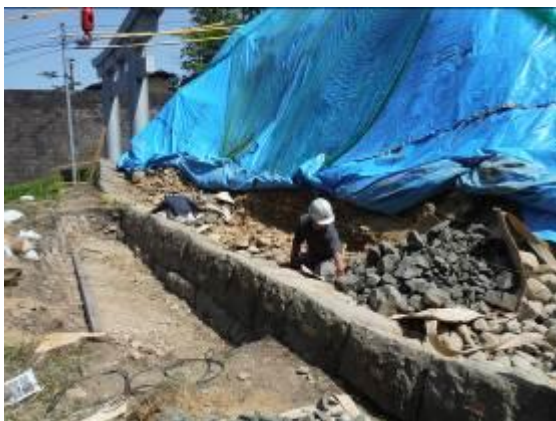
（本丸北西石垣北部の北側は、追加解体を行い、基部付近から積み直しを開始しました。）

本丸北西石垣北部は、北側（神社北側鳥居付近）から積み直しを開始しました。

本丸北西石垣北部には、被災前の記録がない部分が広範囲にあります。このような場所は、崩落した石材の位置や、周囲の石

材との馴染み具合を検討し、試行錯誤を繰り返しながら積み上げています。

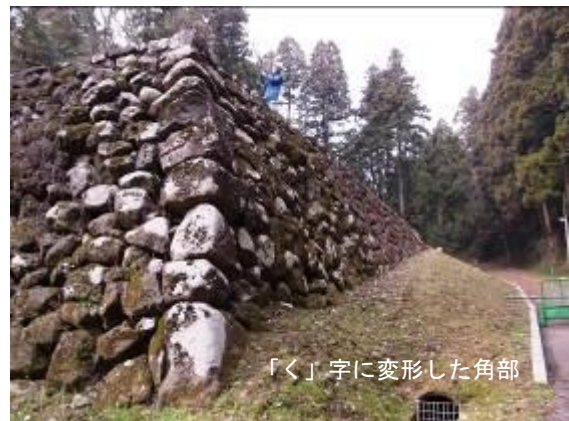
清水門石垣は、追廻地区から本丸に至る登城路の途中にある城門の石垣です。角部が変形したので、部分的な復旧を行います。

「く」字に変形した角部

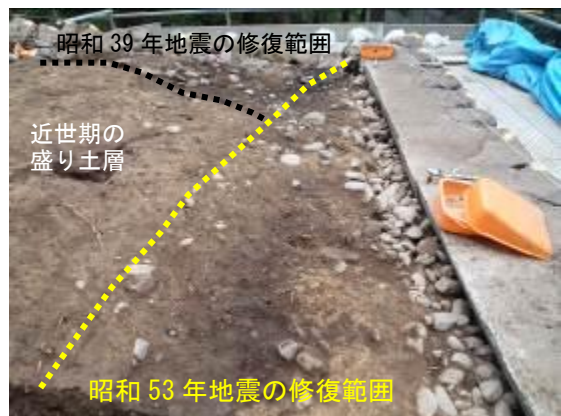
解体前の石垣上面の発掘調査では、昭和 39 年の新潟地震、昭和 53 年の宮城県沖地震の復旧工事の範囲を確認しました。昭和 53 年の復旧工事では、中門石垣同様に石垣の背後をコンクリートで補修していました。

（橙色の道具の下が背後のコンクリート）
