仙台城大手門復元基本構想 (中間案)

令和7年10月
仙台市教育委員会

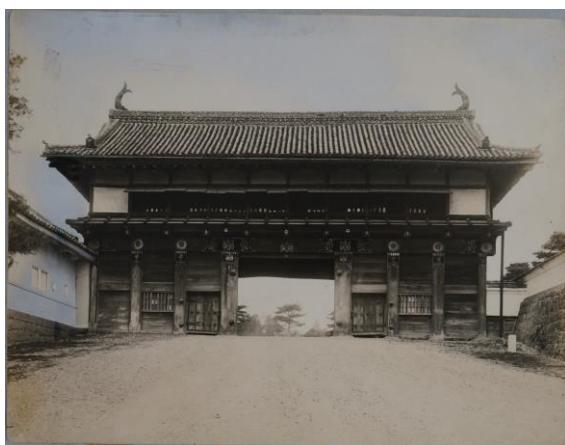
図5 大手門正面（東面）仙台市博物館蔵

- 1) 建造時期 江戸時代
- 2) 構造 木造2階建て、いりもやづくり 入母屋造、瓦葺
- 3) 規模 1階 衍行 64.95 尺 (19.68m) 梁間 22.32 尺 (6.76m)
2階 衍行 64.98 尺 (19.69m) 梁間 25.99 尺 (7.87m)
高さ 軒高 27.15 尺 (8.23m) 棟高約 12.5m
- 4) その他装飾等

壁には正面は格子窓こうしまど、背面には火灯窓かとうまどが開けられ、霧除け屋根が廻ります。正面大梁に漆の下地に金箔を置いた大きな菊花紋・桐文の彫刻を配するとともに、鉄や青銅製の飾り金具が用いられていました。屋根には鯱瓦しゃちかわらが載ります。これらの菊花文・桐文や屋根の鯱瓦については明治時代の修復時に設置されたと考えられており、江戸時代にもついていたかどうかは、今後検討が必要です。

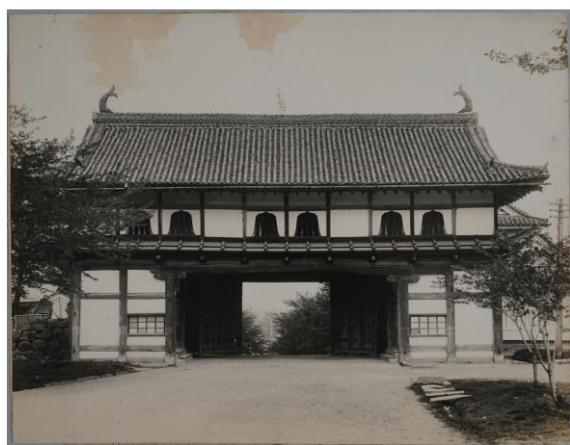
図6 大手門背面（西面）仙台市博物館蔵

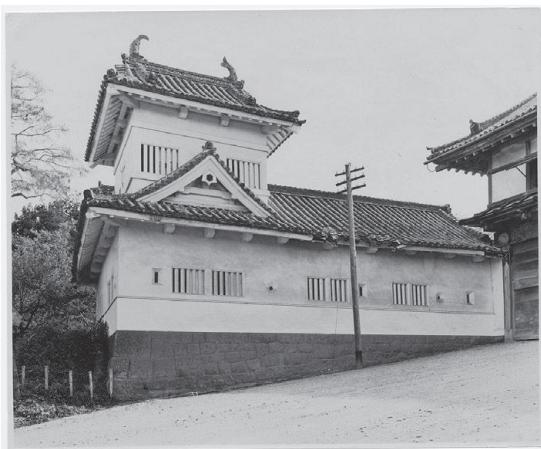
図7 大手門脇櫓（北面）仙台市博物館蔵

1階は格子窓と鉄砲狭間、矢狭間が開けられています。白壁を基本としていますが、江戸時代の絵図や明治時代の写真からは腰板張りだったことも推測されます。2階には格子窓が開けられるほか、長押が廻ります。屋根には千鳥破風、鰐瓦が載ります。

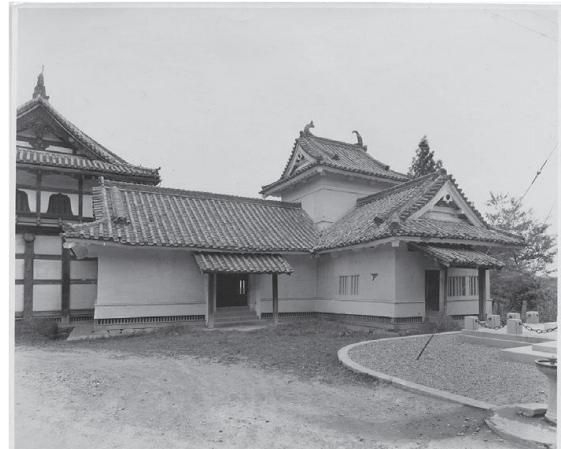
図8 大手門脇櫓背面（南面）仙台市博物館蔵

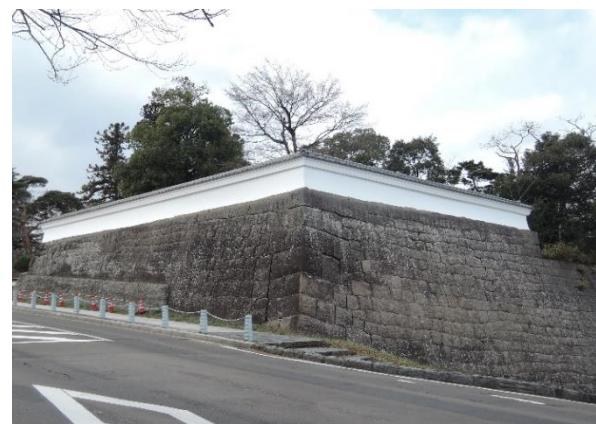
図9 大手門北側土塀

2) 構造 瓦入り版築、上部屋根木造瓦葺

3) 規模 東西方向 約20.7m、北に折れて南北方向 約13.6m
高さ 約1.7m

平成23年（2011）の東日本大震災では土塀の西側半分が崩壊し、また、令和3年（2021）2月及び令和4年（2022）3月の福島県沖地震では、漆喰の剥がれや亀裂が生じたため、復旧工事を実施しています。

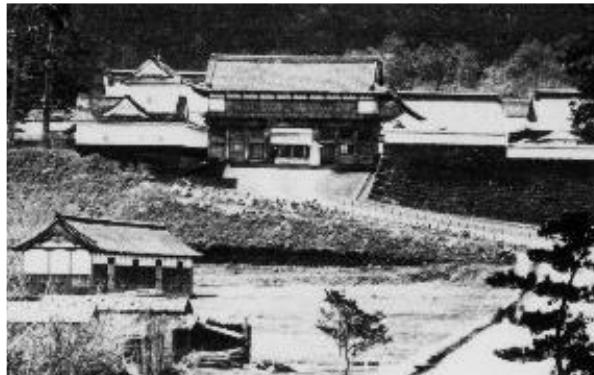
図11 明治時代の大手門
(撮影時期：明治15年(1882)以前)
仙台市博物館蔵

図11の写真からは、大手門の右手奥に明治15年(1882)に焼失した二の丸御殿の姿が、大手門前面にはクランク状に折れた登城路が確認できます。明治23年(1890)の陸軍第二師団による修繕工事以前の姿を写した希少なものであり、大手門には鮫瓦がなく、大手門脇櫓の一階が腰板張りのよう見えるなど、修繕工事後の写真と比較することで細かな違いが確認されます。

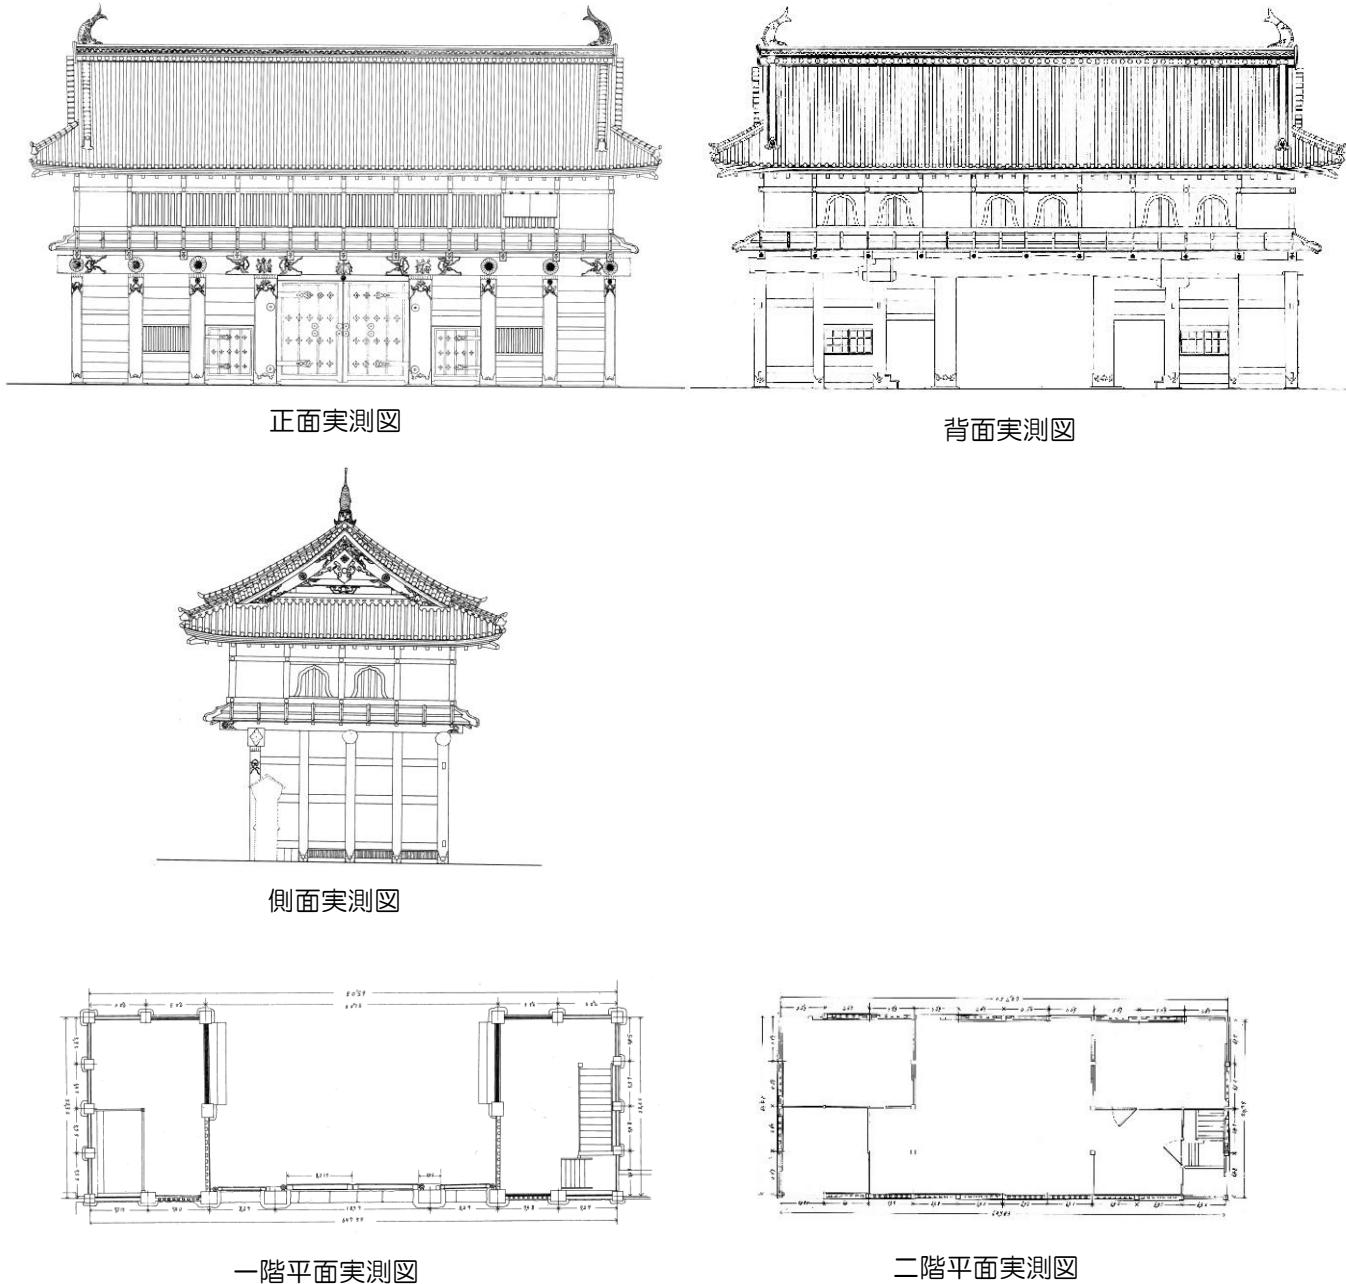
図 14 小倉強氏による昭和 5 年の実測図

さらに、昭和 5 年（1930）には仙臺高等工業学校の小倉強氏により実測調査が実施され、焼失前の大手門及び大手門脇櫓の姿が詳細に記録されています。門に使用されている木材や礎石の材質、金具の種類などの記述も残されています。こうした詳細な図面及び記録は、発掘調査でみつかった痕跡や遺物について考察する上で重要な資料となるとともに、復元を目指す上でも貴重な基礎資料となります。

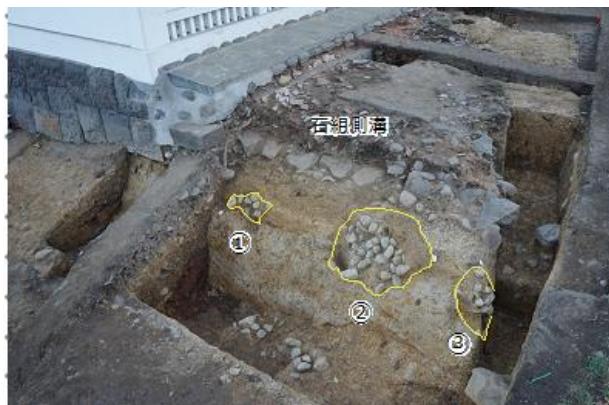
図15 直線状に並ぶ礎石跡の状況（北西から）

柱の痕跡である礎石跡は4箇所で確認されました。これらは1直線上に並び、大手門の南壁の柱列にあたるものと考えられます。

柱が据えられていた礎石は確認されず、円礫で構成される根固め石のみが確認されました。根固め石は礎石の沈下を防ぐために、その周囲に敷かれた小石です。いずれの礎石跡も大手門焼失後に道路面の掘り下げや埋設管の設置等の戦後の改変によって、大きく削られてしまっており、一部のみ残存していることがわかりました。

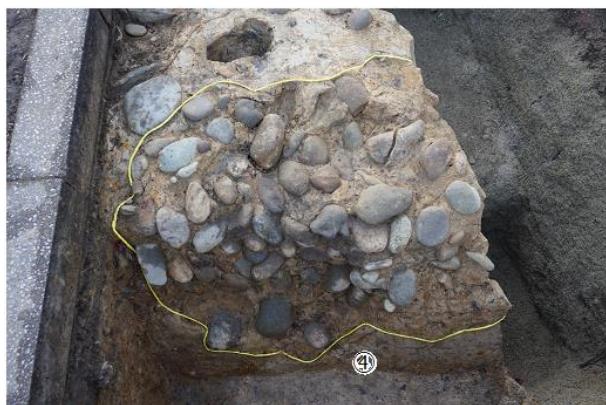
図16 紋石跡の断面（北から）

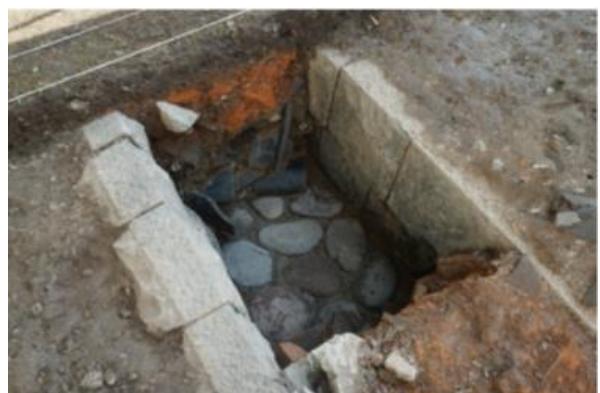
図17 石組側溝の構造

大手門脇櫓の周辺では、石材を組んで作られた側溝が確認されました。屋根から落ちる雨水を受けるための雨落ち溝と考えられます。

雨落ち溝は屋根の先端の真下に沿って設置されており、屋根の形に合わせてクランク状に巡っている様子が確認されました。溝に堆積した土の中からは、大手門・大手門脇櫓焼失時のものと考えられる焼土や赤く変色した瓦が多く出土しました。

石組側溝が脇櫓の西から南にかけて広い範囲で確認されたことで、脇櫓の屋根の範囲や、平面の形を推定する上で重要な情報が得られました。特に西辺及び南辺では検出された雨落ち溝の向きと、再建された脇櫓の壁の向きが異なることから、再建された脇櫓と焼失前の脇櫓とでは平面の形が異なることがわかりました。

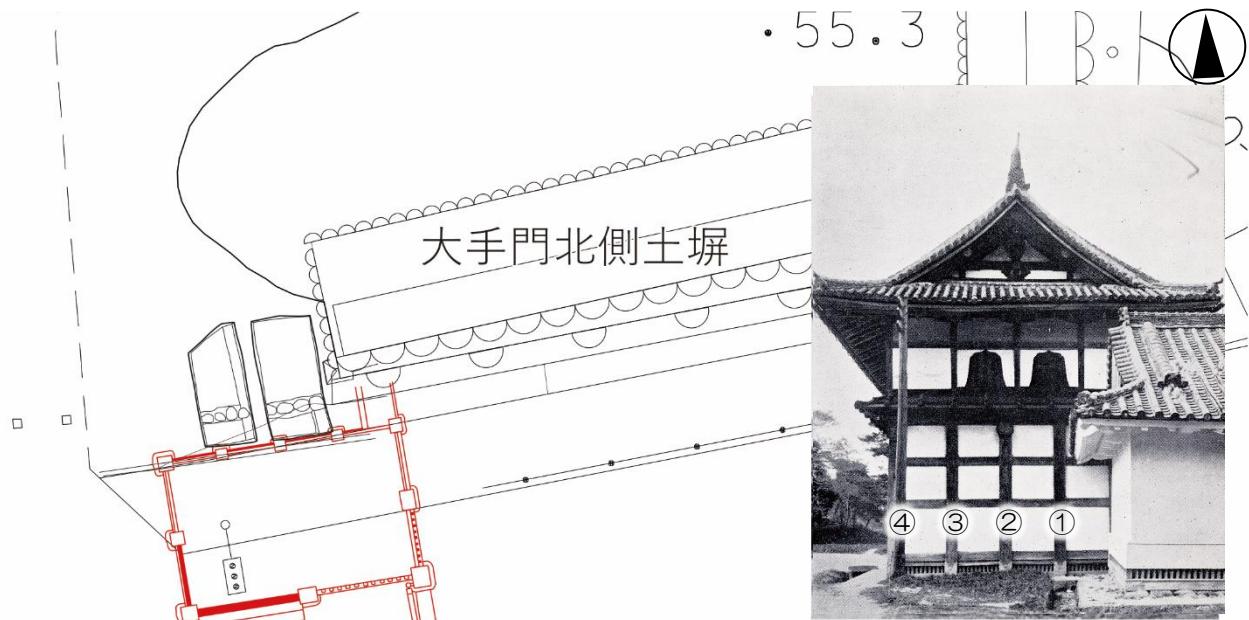
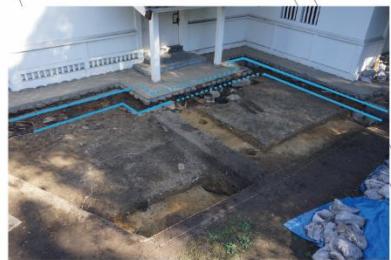
脇櫓南側の雨落ち溝の輪郭
(南西から)

図18 大手門の推定位置 (S=1/200)
(小倉 1930) 実測図のトレースを合成

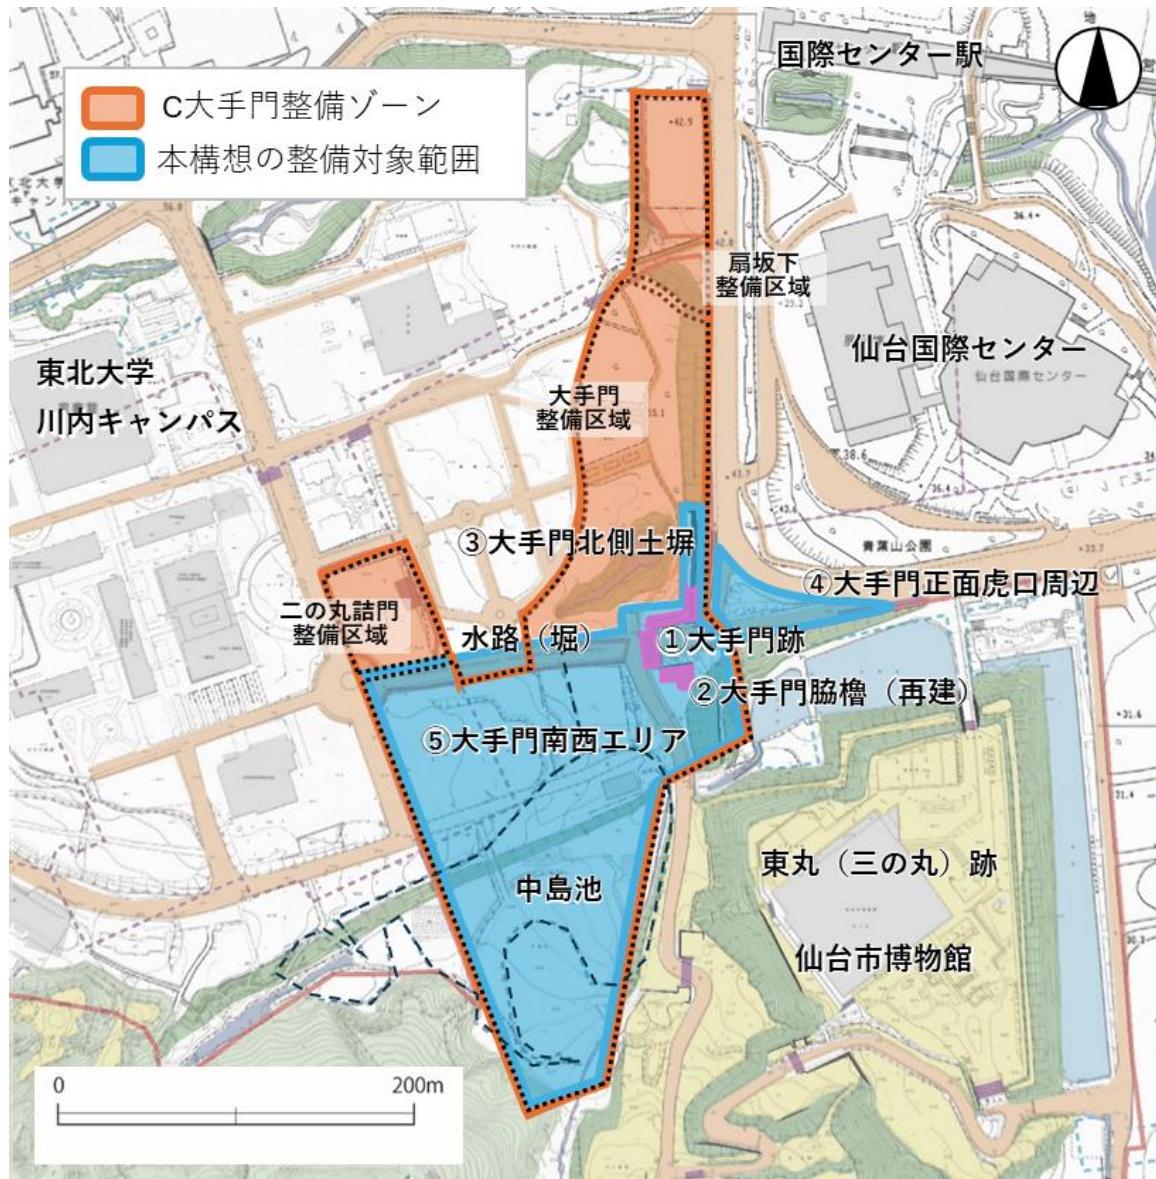
図21 整備対象範囲

- ・整備基本計画では、歴史的建造物の復元等にあたって、その建造物を含む整備ゾーン全体における一体的な整備を行うこととしています（7-5「遺構表現に関する計画」）。本構想では、整備基本計画における「C 大手門整備ゾーン」のうち、以下の範囲（下図の水色囲みで示した範囲）を主な対象とします。

- ①大手門跡
 - ②大手門脇櫓（再建）
 - ③大手門北側土塀
 - ④大手門正面虎口周辺
 - ⑤大手門南西エリア（中島池、水路（堀）等）

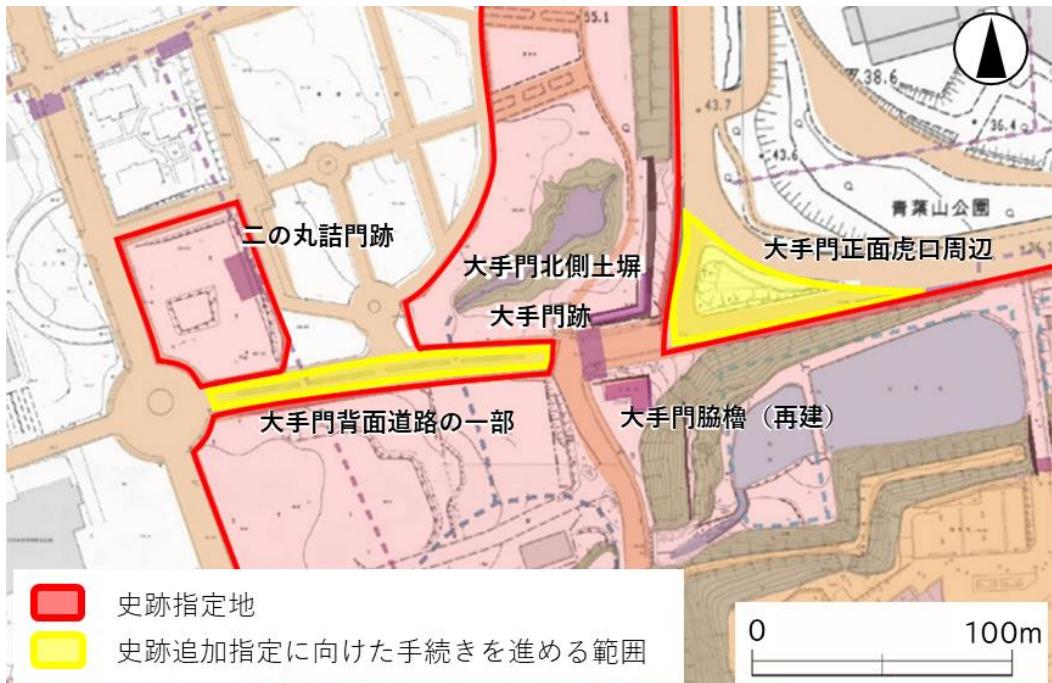
図22 史跡追加指定に向けた手続きを進める範囲

- ・大手門復元に伴い市道再編等の検討が必要となる市道仙台城跡線や周辺の道路も対象とします。
- ・大手門整備ゾーンのうち、本構想の対象範囲としない区域（二の丸詰門整備区域、扇坂下整備区域など）を整備する場合にも、大手門との一体性を踏まえた検討を行います。
- ・大手門正面虎口周辺及び大手門背面道路の一部（下図の黄色囲み部分）は、現在史跡指定地外ですが、仙台城の城郭構造を示す重要なエリアであることから、整備対象範囲に含めるとともに、史跡指定地への追加に向けた手続きを進めます。

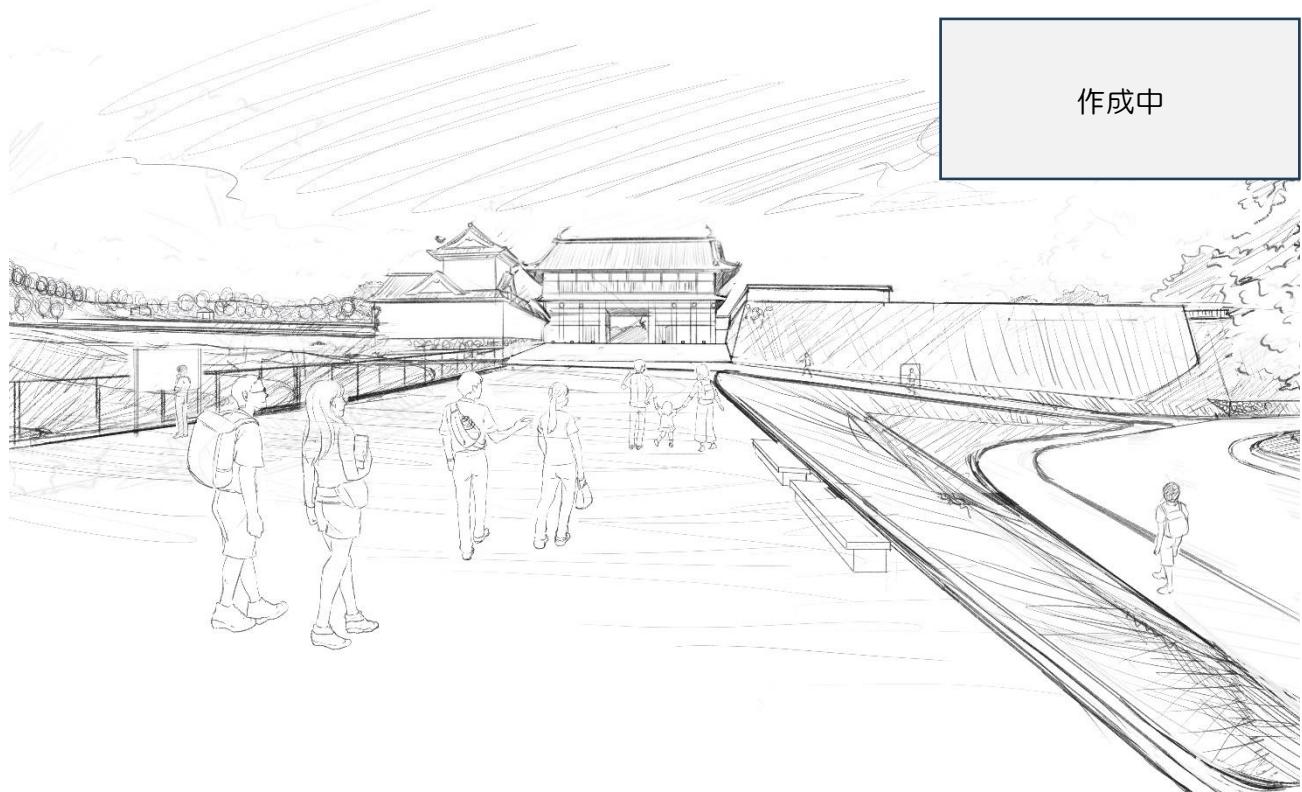
図23 大手門の正面からの整備イメージ図（第1期整備後）

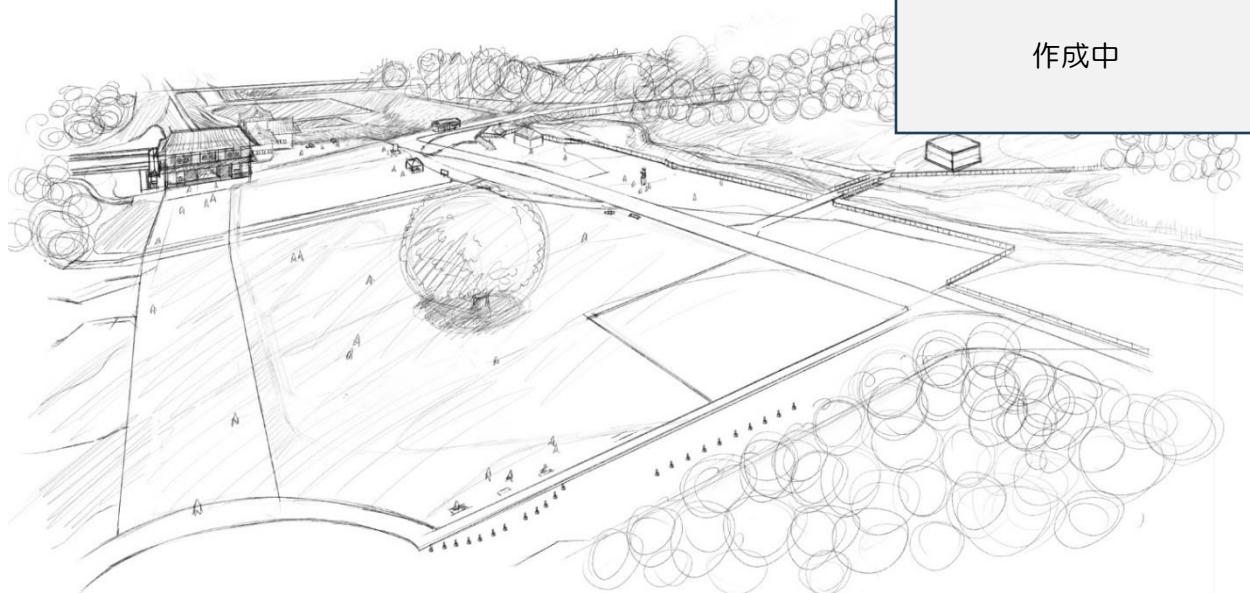
図25 大手門西側上空からの整備イメージ図（第1期整備後）
