# 仙台城大手門復元基本構想 (最終案)

(令和8年1月16日時点)

令和8年1月  
仙台市教育委員会

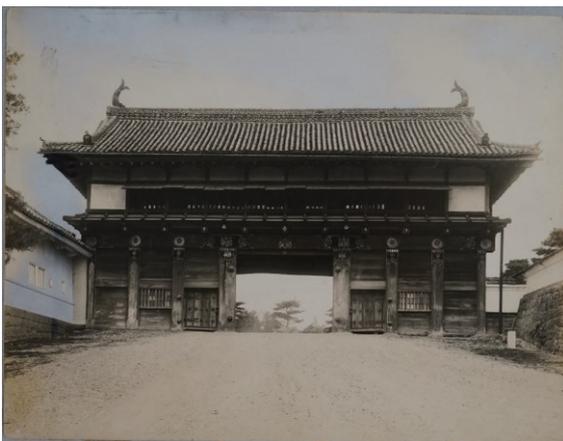
図5 大手門正面（東面）仙台市博物館蔵

壁には正面は<sup>ごうしまど</sup>格子窓、背面には<sup>かとうまど</sup>火灯窓が開けられ、霧除け屋根が廻ります。正面大梁に漆の下地に金箔を置いた大きな<sup>しゅちがわら</sup>菊花紋・桐紋の彫刻を配するとともに、鉄や青銅製の飾り金具が用いられていました。屋根には<sup>おおぼり</sup>鯨瓦が載ります。これらの菊花紋・桐紋の彫刻や屋根の鯨瓦については明治時代の修復時に設置されたと考えられており、江戸時代にもついていたかどうかは、今後検討が必要です。

- 1) 建造時期 江戸時代
- 2) 構造 木造2階建て、<sup>いりもやつくり</sup>入母屋造、瓦葺
- 3) 規模 1階 桁行 64.95 尺（19.68m） 梁間 22.32 尺（6.76m）  
2階 桁行 64.98 尺（19.69m） 梁間 25.99 尺（7.87m）  
高さ 軒高 27.15 尺（8.23m） 棟高約 12.5m

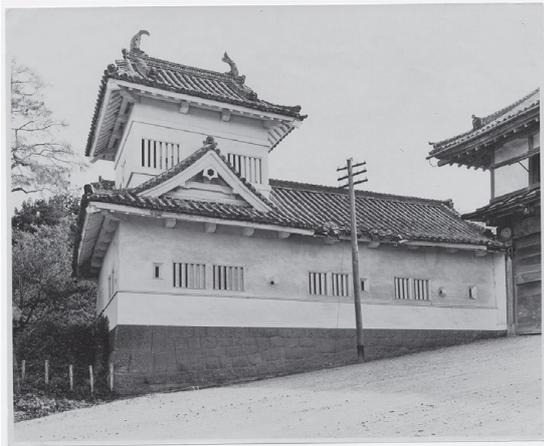
図7 大手門脇櫓（北面）仙台市博物館蔵

1 階は格子窓と鉄砲狭間、<sup>さま</sup>矢狭間<sup>やざま</sup>が開けられています。白壁を基本としていますが、江戸時代の絵図や明治時代の写真からは腰板張りだったことも推測されます。2 階には格子窓が開けられるほか、<sup>なげし</sup>長押<sup>なげし</sup>が廻ります。1 階の屋根には<sup>ちどりばふ</sup>千鳥破風<sup>ちどりばふ</sup>、2 階の屋根には鯨瓦が載ります。

- 1) 建造時期 江戸時代
- 2) 構造 木造2階建て、入母屋造、瓦葺
- 3) 規模 1階 東西棟 桁行 54.13 尺（16.40m） 梁間 19.36 尺（5.87m）  
南北棟 桁行 19.71 尺（5.97m） 梁間 19.28 尺（5.84m）  
2階 桁行 16.22 尺（4.91m） 梁間 16.30 尺（4.94m）  
高さ 軒高約 9.0m 棟高約 11.5m
- 4) その他装飾等

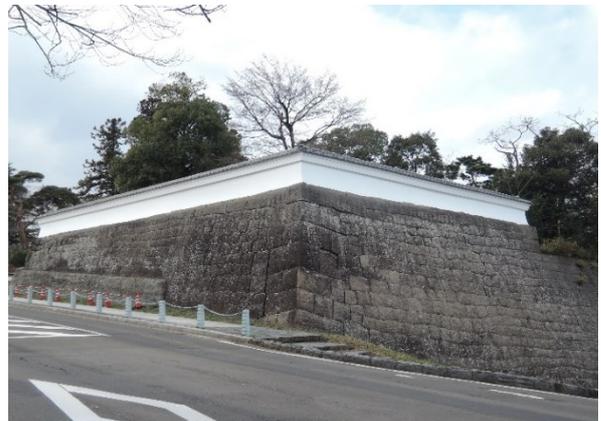
図9 大手門北側土塀

- 1) 建造時期 江戸時代
- 2) 構造 瓦入り版築、上部屋根木造瓦葺
- 3) 規模 東西方向 約 20.7m、北に折れて南北方向 約 13.6m  
高さ 約 1.7m
- 4) その他

平成 23 年（2011）の東日本大震災では土塀の西側半分が崩壊し、また、令和 3 年（2021）2 月及び令和 4 年（2022）3 月の福島県沖地震では、漆喰の剥がれや亀裂が生じたため、復旧工事を実施しました。

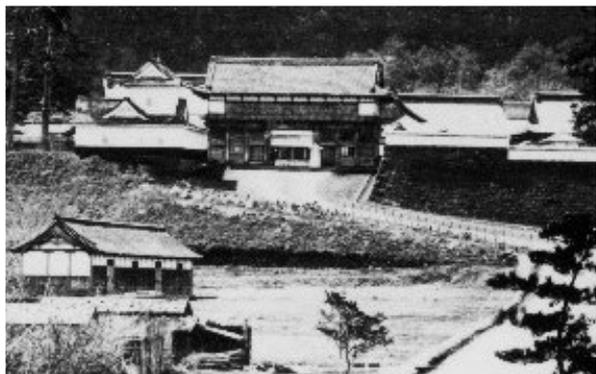
図11 明治時代の大手門  
(撮影時期：明治15年(1882)以前)  
仙台市博物館蔵

図11の写真からは、大手門の右手奥に明治15年(1882)に焼失した二の丸御殿の姿が、大手門前面にはクランク状に折れた登城路が確認できます。明治23年(1890)の陸軍第二師団による修繕工事以前の姿を写した希少なものであり、大手門には鯨瓦がなく、大手門脇櫓の1階が腰板張りのように見えるなど、修繕工事後の写真と比較することで細かな違いが確認されます。

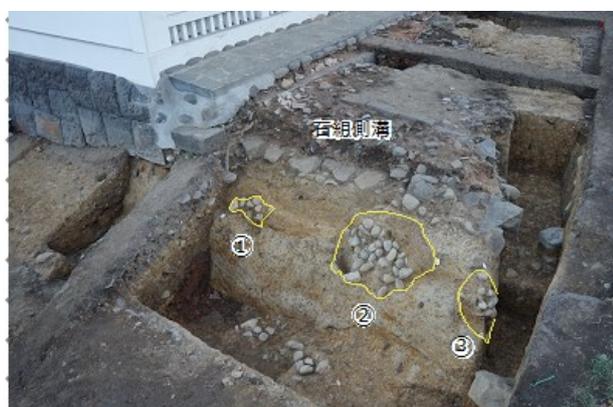
図15 直線状に並ぶ礎石跡の状況（北西から）

柱の痕跡である礎石跡は4箇所を確認されました。これらは1直線上に並び、大手門の南壁の柱列にあたるものと考えられます。

柱が据えられていた礎石は確認されず、円礫で構成される根固め石のみが確認されました。根固め石は礎石の沈下を防ぐために、その周囲に敷かれた小石です。いずれの礎石跡も大手門焼失後に道路面の掘り下げや埋設管の設置等の戦後の改変によって、大きく削られてしまっており、一部のみ残存していることがわかりました。

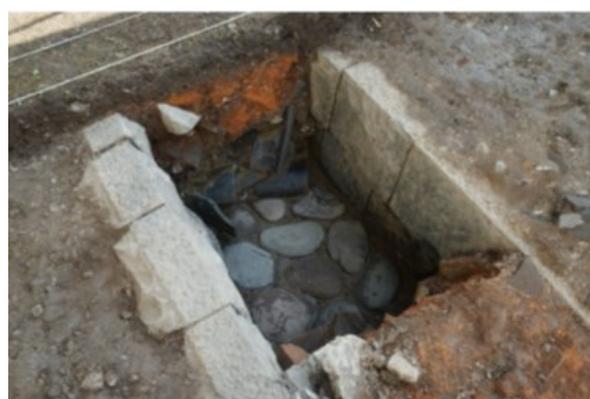
図17 石組側溝の構造

大手門脇櫓の周辺では、石材を組んで作られた側溝が確認されました。屋根から落ちる雨水を受けるための雨落ち溝と考えられます。

雨落ち溝は屋根の先端の真下に沿って設置されており、屋根の形に合わせてクランク状に巡っている様子が確認されました。溝に堆積した土の中からは、大手門・大手門脇櫓焼失時のものと考えられる焼土や赤く変色した瓦が多く出土しました。

石組側溝が脇櫓の西から南にかけて広い範囲で確認されたことで、脇櫓の屋根の範囲や、平面の形を推定する上で重要な情報が得られました。特に西辺及び南辺では検出された雨落ち溝の向きと、再建された脇櫓の壁の向きが異なることから、再建された脇櫓と焼失前の脇櫓とでは平面の形が異なることがわかりました。

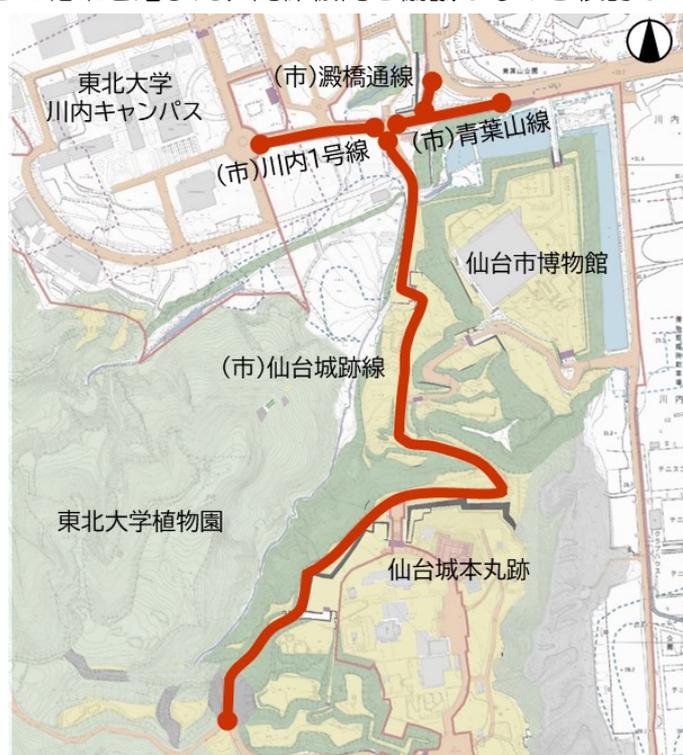
図23 車両の通行制限等を想定している区間

[整備方針] 市道仙台城跡線を含む大手門周辺の道路（市道仙台城跡線、市道澱橋通線、市道青葉山線、市道川内 1 号線のそれぞれ一部区間、の赤色部分）について、主に歩行者用の通路等として整備することを検討します。なお、整備に先立ち、大手門復元事業が本格化する時期（令和 12 年度頃を想定）までに、当該市道の通行を止める必要があります。

- 大手門は、かつて門が建っていた現在の市道上に復元するため、調査や工事にあたり、門直下の市道及びそれに接続する市道の通行を止める必要があります。
- 大手門復元後は、往時の登城路の姿を伝えるとともに、来訪者の散策・回遊における安全確保や史跡の保全・活用を図るため、門直下の市道及びそれに接続する市道について、車両の通行を制限することが必要です。
- これらの市道は、仙台城跡の来訪者や近隣の大学関係者が利用しているほか、地域間を繋ぐ道路としても利用されており、交通への影響が予想されます。また、青葉山エリアにおいては、大手門復元をはじめとする仙台城跡整備に加え、他の公共施設の整備なども予定されており、エリア全体の交通環境が大きく変化することが見込まれます。
- このため、市道の取り扱いや交通への影響の対策については、今後、交通量調査や将来交通シミュレーションなどの結果を踏まえ、関係機関と協議しながら検討していきます。
