史跡仙台城跡植生修景計画(中間案) 概要版

1. 史跡仙台城跡植生修景計画策定の経緯(中間案 P.1)

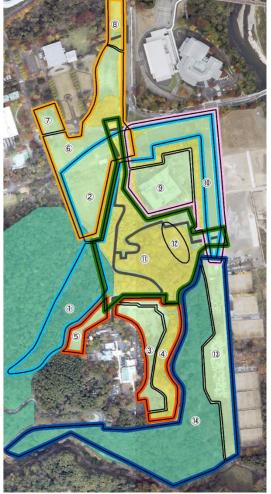
図 1

植生修景のゾーニングは、整備基本計画のゾーン区分に植生修景に係るエリアを加えたものとする(図1)。

ゾーン	区域					
A 水系整備ゾーン	①御裏林整備区域					
17八八正備ノ マ	②中島池・東丸堀整備区域					
	③本丸御殿整備区域					
B 本丸整備ゾーン	④本丸縁辺地整備区域					
	⑤本丸北西部整備区域					
	⑥大手門整備区域					
C 大手門整備ゾーン	⑦二の丸詰門整備区域					
	8扇坂下整備区域					
D 東丸整備ゾーン	⑨東丸蔵屋敷整備区域					
リ東凡登加ノーノ	⑩東丸外構整備区域					
ロ戏状攻動機がニン	⑪登城路整備区域					
E 登城路整備ゾーン	⑫造酒屋敷整備区域					
F 崖地整備ゾーン	⑬追廻厩整備区域					
「産地金浦ノーン	④崖地整備区域

顕在化エリア	本質的価値の顕在化、眺望確保 伐採、剪定(枝打ち含む)、除伐、植栽					
安全確保エリア	歩行者・車両動線周辺の安全確保 伐採(枯死木・危険木)、剪定、除伐					
植生保全エリア	重要な植生の保全 伐採(病害虫含む)、剪定(病害虫含む)					
維持管理エリア	環境整備、維持管理 伐採、剪定、除伐、巡視

植生修景は、史跡への影響、遺構顕在化、安全確保、史跡の整備・ 活用、自然環境の保全の観点から総合的に判断し、植生修景の優先度 を「高」「中」「低」で評価して進める。なお、実施にあたっては事前 に現況調査を行い、関係部局・機関と連携のうえで進める。

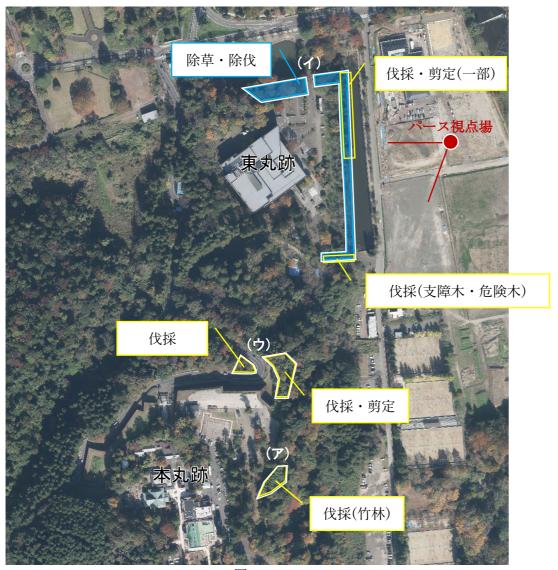
図 2

(1) 植生修景対象範囲(図2)

(ア)本丸平場ラインの一部顕在化、本丸眺望の確保、史跡保全 (B-④の一部)

本丸東側に繁茂する竹林の伐採を行う。当該竹林は、本丸東側崖面の肩にあたる部分に生育しており、繁殖力が強く現在も生息範囲の拡大を続けている。範囲拡大により、現生植生への影響も懸念されるほか、本丸平場への生息範囲拡大によって遺構に影響を与える可能性も考えられるため、優先的に伐採の対象としている。(イ)東丸土塁の一部顕在化、史跡保全、安全確保(D-⑩の一部)

東丸土塁に繁茂する植生について、除草・除伐し顕在化を図る。また、土塁上に生育する支障木および危険木

の伐採を行う。東丸土塁上には、樹木が繁茂しており倒木により遺構をき損する可能性がある。土塁上の樹木 全体に関わってくるが、特に影響を与えているものと顕在化を阻害するものを優先的に伐採していく。

(ウ)本丸北壁石垣の一部顕在化、安全確保 (E-⑪の一部)

本丸北東部に繁茂する樹木の一部を伐採し、本丸北壁石垣の顕在化および本丸からの眺望確保を行う。また、 市道仙台城跡線のコーナー部の樹木は、繁茂により車両の視界を妨げているため安全確保の観点から伐採する 必要がある。

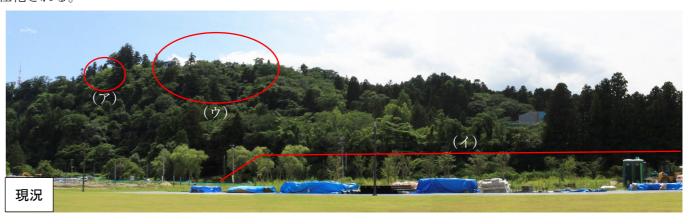
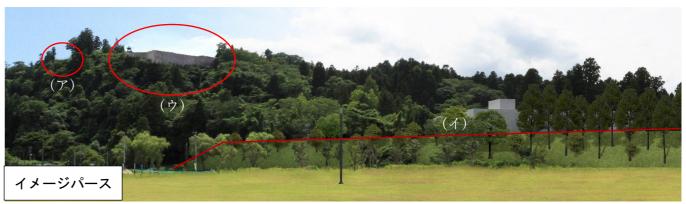
(2)植生修景イメージパース

第1次植生修景が完了した令和5年度のイメージパース。本丸北壁石垣と東丸土塁、本丸平場ラインが一部顕在化される。
