# R7年度 小松島小学校 通学路対策箇所図

**【対策検討メンバー】**  
 ・教育委員会、学校(学)  
 ・道路管理者(道)  
 ・警察署交通課(警・交)

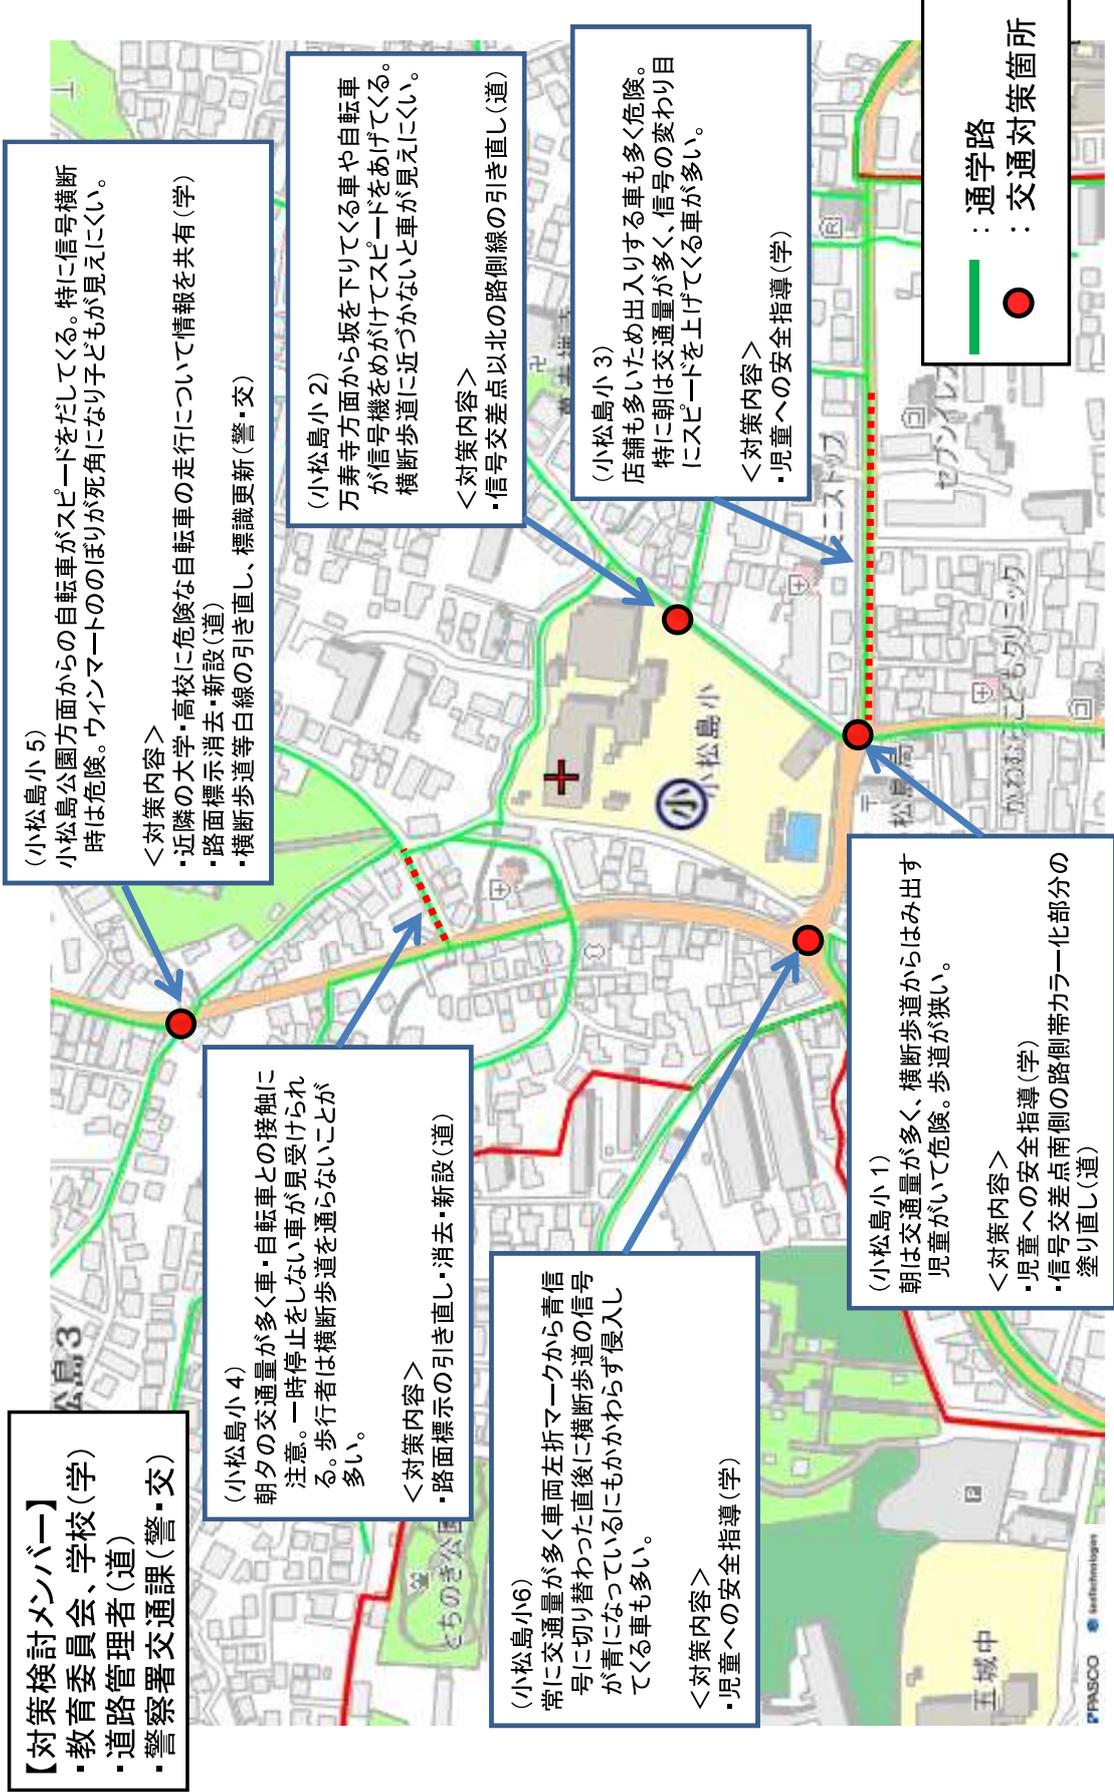
(小松島小4)  
 朝夕の交通量が多く車・自転車との接触に注意。一時停止をしない車が早受けられる。歩行者は横断歩道を通らないことが多い。  
 <対策内容>  
 ・路面標示の引き直し・消去・新設(道)

(小松島小5)  
 小松島公園方面からの自転車がスピードをだしてくる。特に信号横断時は危険。ウィンマートののぼりが死角になり子どもが見えにくい。  
 <対策内容>  
 ・近隣の大学・高校に危険な自転車の走行について情報を共有(学)  
 ・路面標示消去・新設(道)  
 ・横断歩道等白線の引き直し、標識更新(警・交)

(小松島小2)  
 万寿寺方面から坂を下りてくる車や自転車が信号機をあげてスピードをあげてくる。横断歩道に近づかないと車が見えにくい。  
 <対策内容>  
 ・信号交差点以北の路側線の引き直し(道)

(小松島小6)  
 常に交通量が多く車両左折マークから青信号に切り替わった直後に横断歩道の信号が青になっているにもかかわらず侵入してくる車も多い。  
 <対策内容>  
 ・児童への安全指導(学)

(小松島小3)  
 店舗も多いため出入りする車も多く危険。特に朝は交通量が多く、信号の変わり目にスピードを上げてくる車が多い。  
 <対策内容>  
 ・児童への安全指導(学)

(小松島小1)  
 朝は交通量が多く、横断歩道からはみ出す児童がいて危険。歩道が狭い。  
 <対策内容>  
 ・児童への安全指導(学)  
 ・信号交差点南側の路側帯カラー化部分の塗り直し(道)
