「仙台城大手門復元基本構想」の策定について

# 仙台城大手門復元基本構想

令和8年3月  
仙台市教育委員会

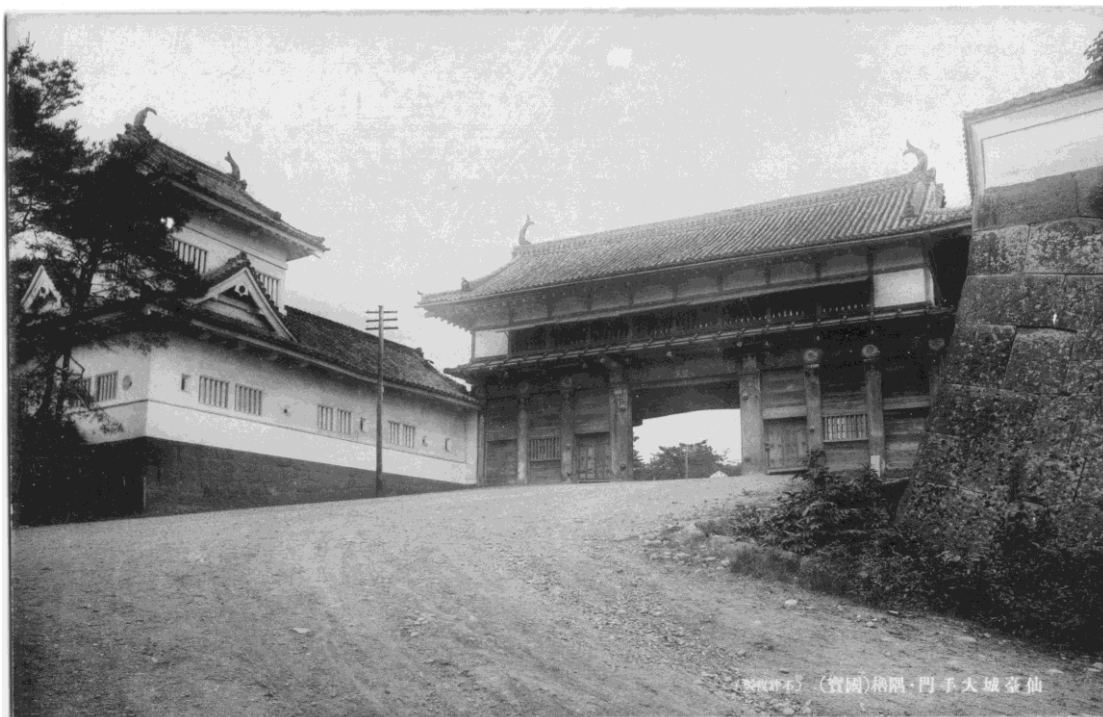
図1 焼失前の大手門の様子（大正14年（1925）～昭和10年（1935））  
仙台市博物館蔵

仙名城大手門は、江戸時代を通して仙名城全体の正門であり、明治時代から大正時代までは陸軍第二師団司令部の正門として使われていました。昭和6年（1931）には大手門脇櫓とともに国宝に指定されましたが、昭和20年（1945）に仙台空襲で焼失しました。

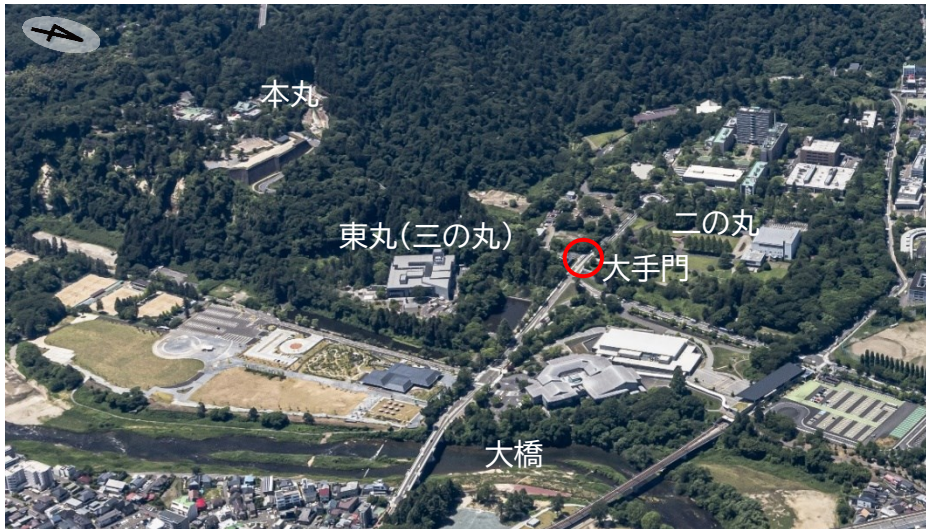
図3 仙台城と大手門の位置

仙台城大手門は大橋を西方向に渡り、しばらく進んだ正面に位置しています。大手門を通り抜け、左手（南）に登城路を進むと本丸に至り、正面（北西）に進むと二の丸の入口である詰門つめのもんに至ります。大手門は江戸時代を通して仙台城全体の正門として機能し、明治時代から大正時代までは陸軍第二師団司令部の正門として使用されてきました。門を正面から見て左手には2階建ての大手門脇櫓が、右手にはL字に折れた大手門北側土塀が接しています。

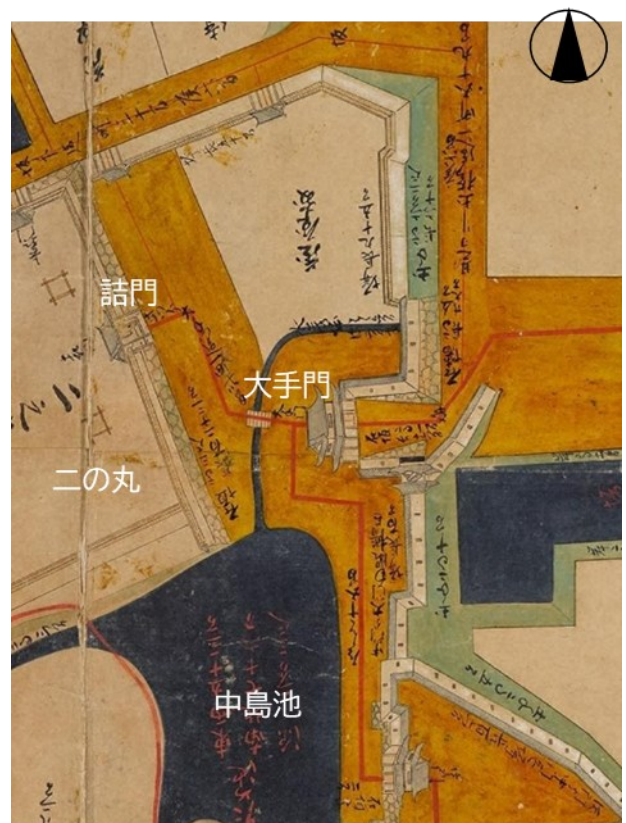
図4 奥州仙台城絵図（正保2年（1645））

大手門創建の年代は正確にはわかっていませんが、仙台城の築城が行われた慶長5～20年（1600～1615）とする説や、二の丸の造営が行われた寛永16年（1639）とする説などがあります。仙台城を描いた最古の絵図である正保2年（1645）作成の『奥州仙台城絵図』には現在の位置に大手門が描かれており、その頃にはすでに建設されていたものと考えられます。

大手門の南には2階建ての脇櫓が付属し、北側にはL字に折れた土塀が接しています。また、門正面（東側）の道はこの土塀に沿ってクランク状に屈曲しています。これらの姿は江戸時代の絵図に共通して描かれており、屋根や窓、壁の表現に細かな違いは見られるものの、位置や構造は変わらず存続していたことがうかがえます。

大手門から二の丸詰門に至る道筋には建造物は設けられず、見通しの良い空間が広がっています。また、南側には中島池が描かれており、この池からは水路（堀）が大手門北側の土塀裏まで延びています。水路（堀）には橋が架けられていたことも確認できます。

絵図として初出となる『奥州仙台城絵図』（正保2年（1645）作成）以降、江戸時代を通じて絵図に大手門の姿が確認できます。いずれも門の位置は変わらず、類似した表現で描かれているものが多く、脇櫓と土塀が接する位置関係も現在と同様であることから、江戸時代を通じて位置の変化はなかったものと考えられます。大手門及び大手門脇櫓について、窓の描写や屋根の鯨瓦状の突起の有無、壁の様子などに違いがあり、意匠の変遷がうかがえます。

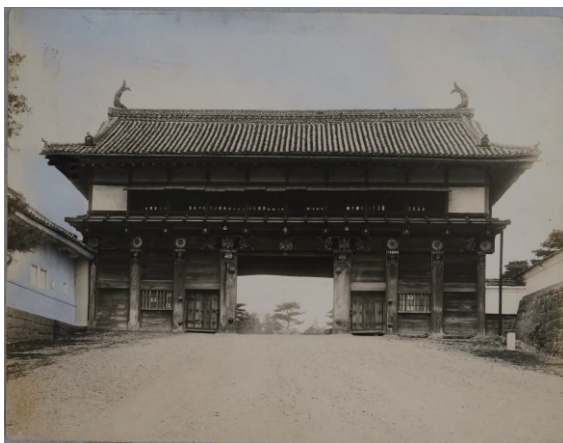
図5 大手門正面（東面）仙台市博物館蔵

- 1) 建造時期 江戸時代
- 2) 構造 木造2階建て、<sup>いりもやつくり</sup>入母屋造、瓦葺
- 3) 規模 1階 桁行 64.95 尺（19.68m） 梁間 22.32 尺（6.76m）  
2階 桁行 64.98 尺（19.69m） 梁間 25.99 尺（7.87m）  
高さ 軒高 27.15 尺（8.23m） 棟高約 12.5m

壁には正面は<sup>ごうしまど</sup>格子窓、背面には<sup>かとうまど</sup>火灯窓が開けられ、霧除け屋根が廻ります。正面大梁に漆の下地に金箔を置いた大きな菊花紋・桐紋の彫刻を配するとともに、鉄や青銅製の飾り金具が用いられていました。屋根には<sup>しやちがわら</sup>鯨瓦が載ります。これらの菊花紋・桐紋の彫刻や屋根の鯨瓦については明治時代の修復時に設置されたと考えられており、江戸時代にもついていたかどうかは、今後検討が必要です。

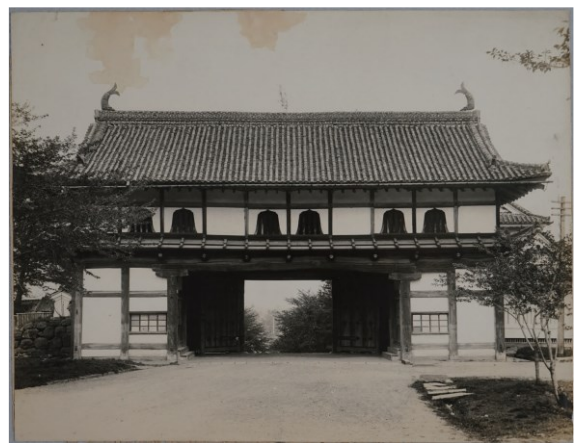
図6 大手門背面（西面）仙台市博物館蔵

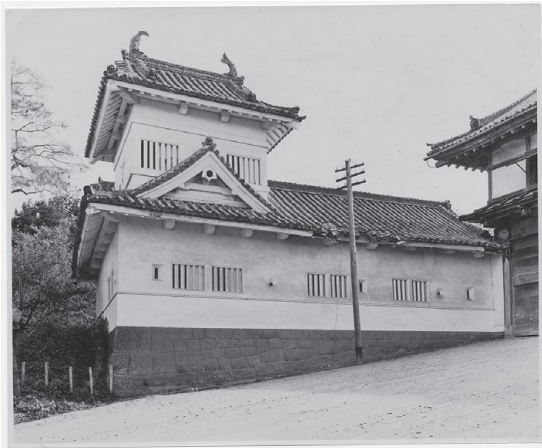
図7 大手門脇櫓（北面）仙台市博物館蔵

- 1) 建造時期 江戸時代
- 2) 構造 木造2階建て、入母屋造、瓦葺
- 3) 規模 1階 東西棟 桁行 54.13 尺（16.40m） 梁間 19.36 尺（5.87m）  
南北棟 桁行 19.71 尺（5.97m） 梁間 19.28 尺（5.84m）  
2階 桁行 16.22 尺（4.91m） 梁間 16.30 尺（4.94m）  
高さ 軒高約 9.0m 棟高約 11.5m
- 4) その他装飾等

1 階は格子窓と鉄砲狭間、<sup>さま</sup>矢狭間<sup>やざま</sup>が開けられています。白壁を基本としていますが、江戸時代の絵図や明治時代の写真からは腰板張りだったことも推測されます。2 階には格子窓が開けられるほか、<sup>なげし</sup>長押<sup>なげし</sup>が廻ります。1 階の屋根には<sup>ちどりばふ</sup>千鳥破風<sup>ちどりばふ</sup>、2 階の屋根には鯨瓦が載ります。

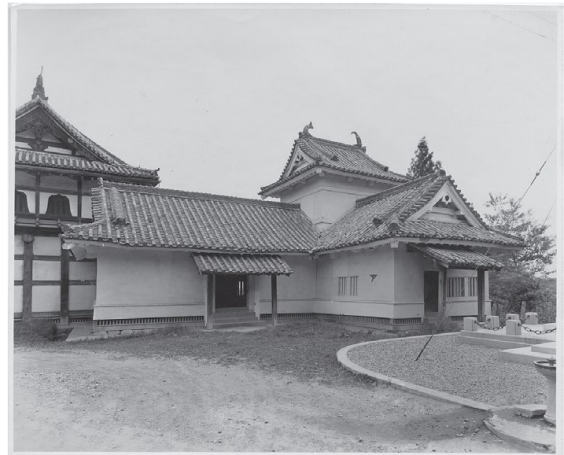
図8 大手門脇櫓背面（南面）仙台市博物館蔵

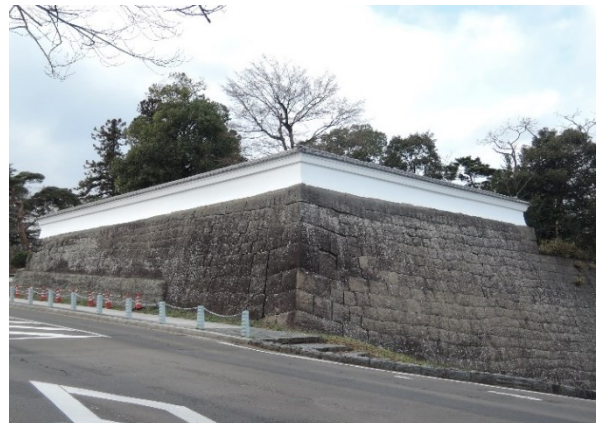
図9 大手門北側土塀

- 1) 建造時期 江戸時代
- 2) 構造 瓦入り版築、上部屋根木造瓦葺
- 3) 規模 東西方向 約 20.7m、北に折れて南北方向 約 13.6m  
高さ 約 1.7m
- 4) その他

平成 23 年（2011）の東日本大震災では土塀の西側半分が崩壊し、また、令和 3 年（2021）2 月及び令和 4 年（2022）3 月の福島県沖地震では、漆喰の剥がれや亀裂が生じたため、復旧工事を実施しました。

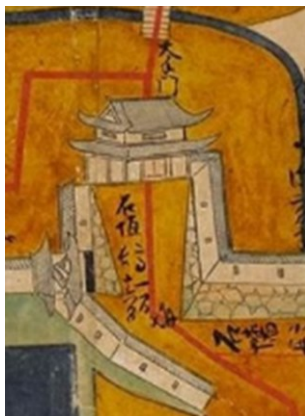
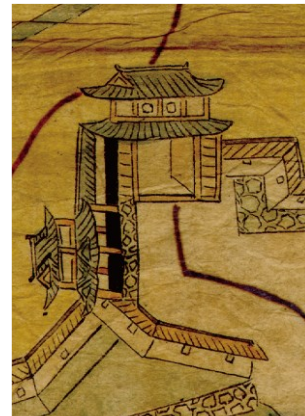
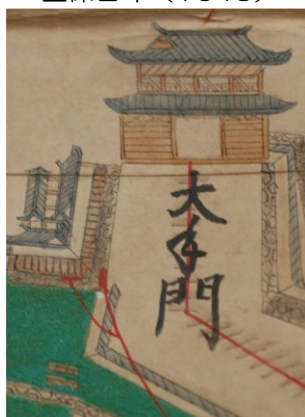
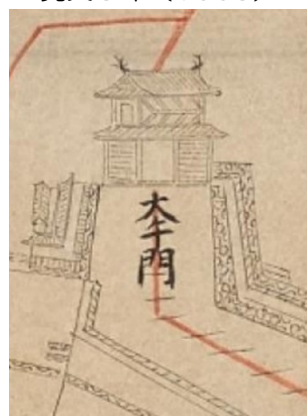
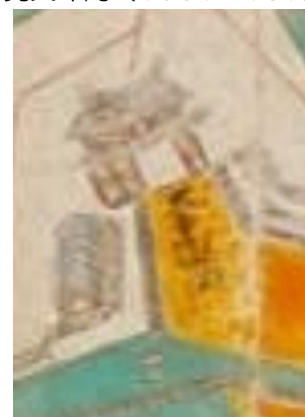
図10 絵図に描かれた大手門 ※いずれの絵図も仙台市博物館蔵

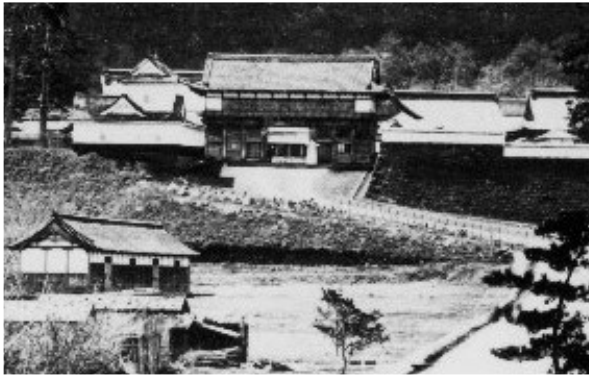
図11 明治時代の大手門  
(撮影時期：明治15年(1882)以前)  
仙台市博物館蔵

図11の写真からは、大手門の右手奥に明治15年(1882)に焼失した二の丸御殿の姿が、大手門前面にはクランク状に折れた登城路が確認できます。明治23年(1890)の陸軍第二師団による修繕工事以前の姿を写した希少なものであり、大手門には鯨瓦がなく、大手門脇櫓の1階が腰板張りのように見えるなど、修繕工事後の写真と比較することで細かな違いが確認されます。

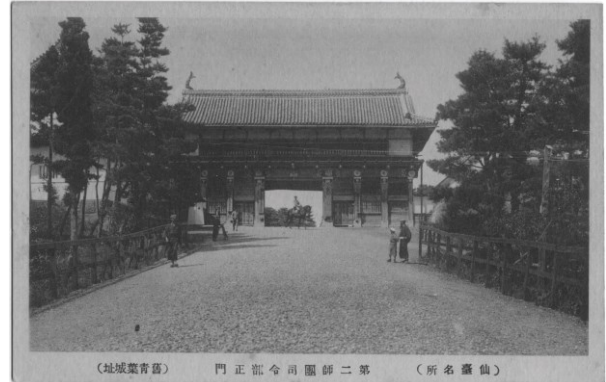
図12 陸軍第二師団の正門時期の大手門  
(撮影時期：明治25年(1892)～  
大正14年(1925))仙台市博物館蔵

明治時代には、二の丸に陸軍第二師団司令部が設置され、大手門はその正門として機能していました。明治 23 年（1890）には、陸軍によって大手門及び大手門脇櫓の大規模な修繕工事が行われ、明治 25 年（1892）には大橋の鉄橋化に伴い、大手門と大橋を結ぶ直線状の道路が整備されました。大正 14 年（1925）には、仙台市が第二師団から大手門を含む一帯を借地して青葉山公園を開園し、大手門は一般に開放されました。

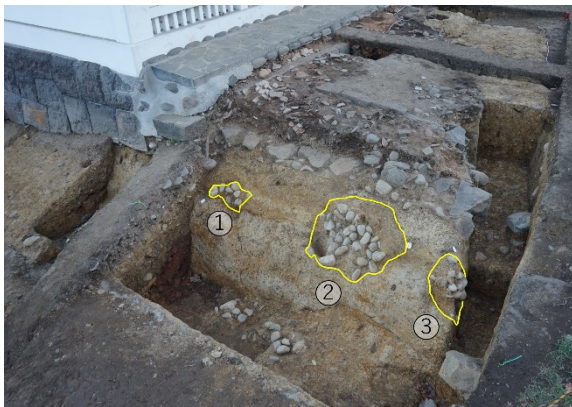
図15 直線状に並ぶ礎石跡の状況（北西から）

柱の痕跡である礎石跡は4箇所を確認されました。これらは1直線上に並び、大手門の南壁の柱列にあたるものと考えられます。

柱が据えられていた礎石は確認されず、円礫で構成される根固め石のみが確認されました。根固め石は礎石の沈下を防ぐために、その周囲に敷かれた小石です。いずれの礎石跡も大手門焼失後に道路面の掘り下げや埋設管の設置等の戦後の改変によって、大きく削られてしまっており、一部のみ残存していることがわかりました。

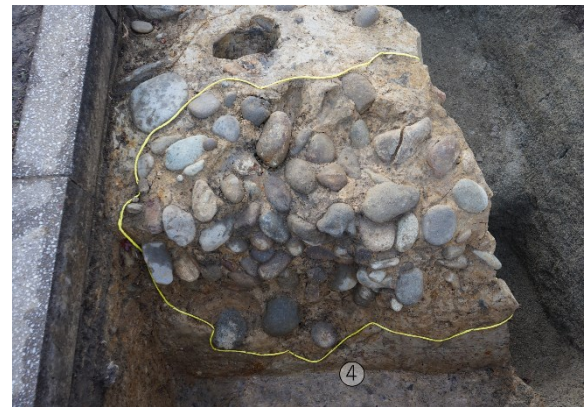
図16 礎石跡の断面（北から）

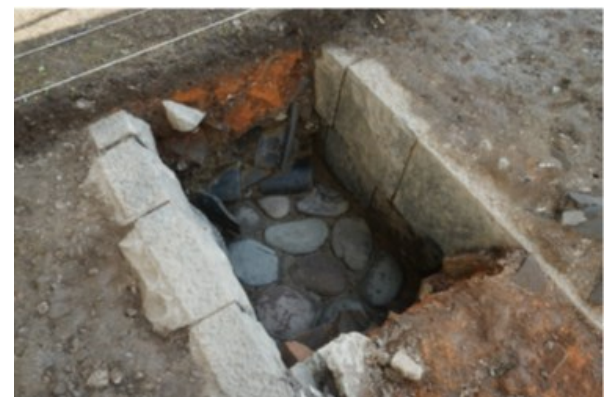
図17 石組側溝の構造

大手門脇櫓の周辺では、石材を組んで作られた側溝が確認されました。屋根から落ちる雨水を受けるための雨落ち溝と考えられます。

雨落ち溝は屋根の先端の真下に沿って設置されており、屋根の形に合わせてクランク状に巡っている様子が確認されました。溝に堆積した土の中からは、大手門・大手門脇櫓焼失時のものと考えられる焼土や赤く変色した瓦が多く出土しました。

石組側溝が脇櫓の西から南にかけて広い範囲で確認されたことで、脇櫓の屋根の範囲や、平面の形を推定する上で重要な情報が得られました。特に西辺及び南辺では検出された雨落ち溝の向きと、再建された脇櫓の壁の向きが異なることから、再建された脇櫓と焼失前の脇櫓とでは平面の形が異なることがわかりました。

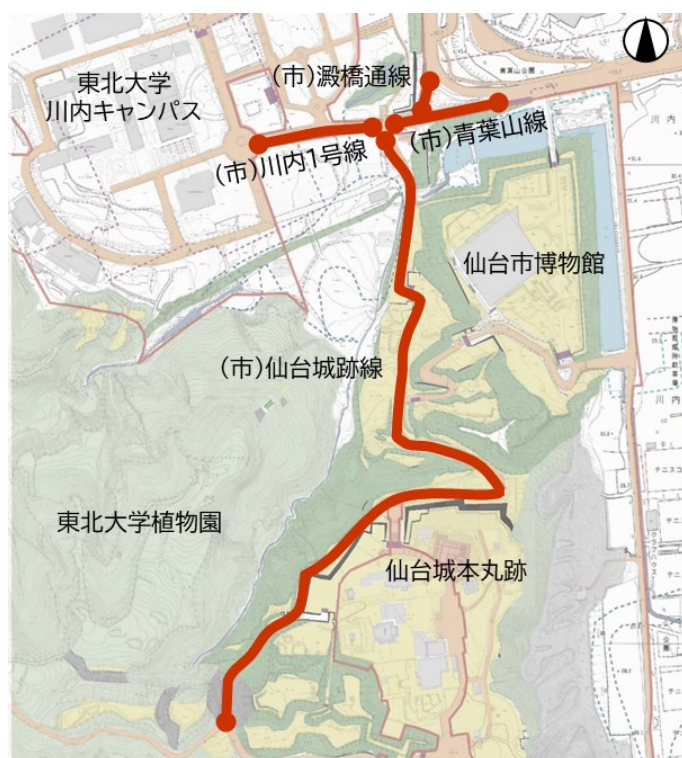
図 2 3 車両の通行制限等を想定している区間

[整備方針] 市道仙台城跡線を含む大手門周辺の道路（市道仙台城跡線、市道澱橋通線、市道青葉山線、市道川内 1 号線のそれぞれ一部区間、図 2 3 の赤線部分）について、主に歩行者用の通路等として整備することを検討します。なお、整備に先立ち、大手門復元事業が本格化する時期（令和 12 年度頃を想定）までに、当該市道の通行を止める必要があります。

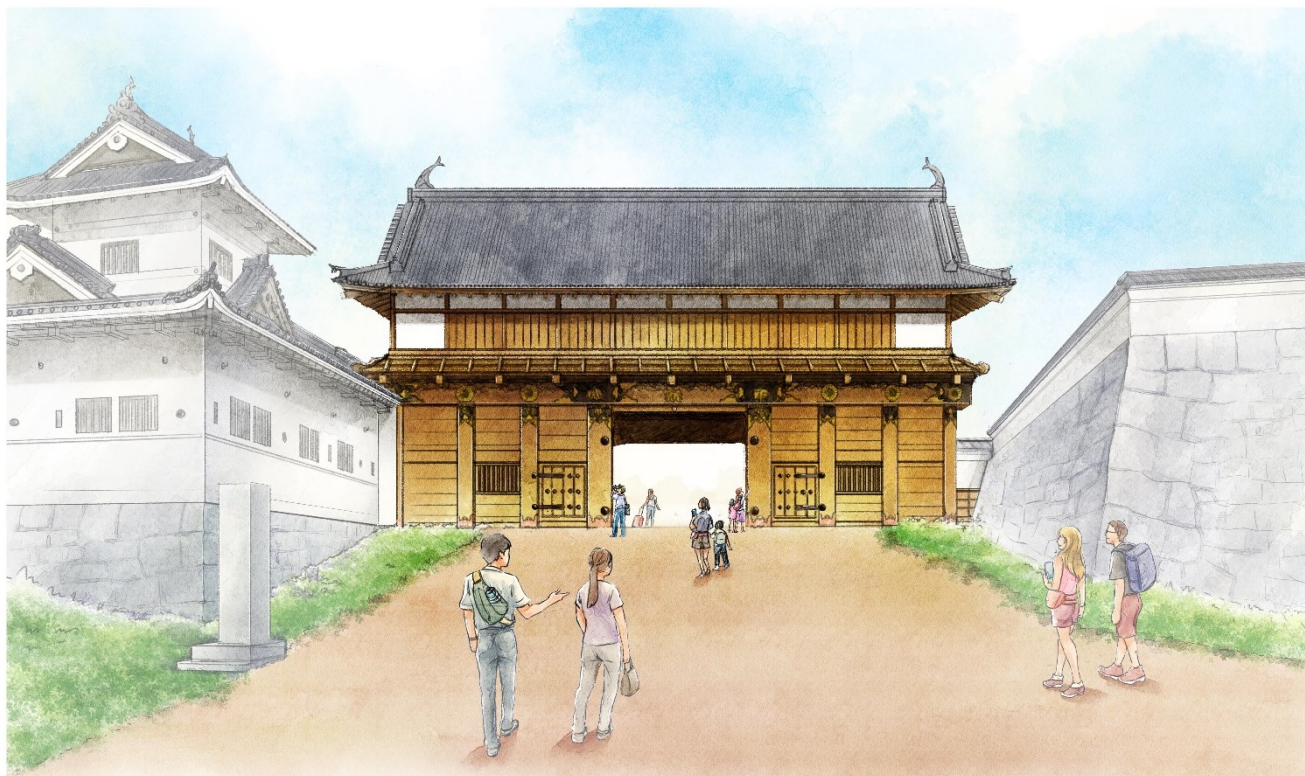
図2.4 大手門の正面からの整備イメージ図（第1期整備後）

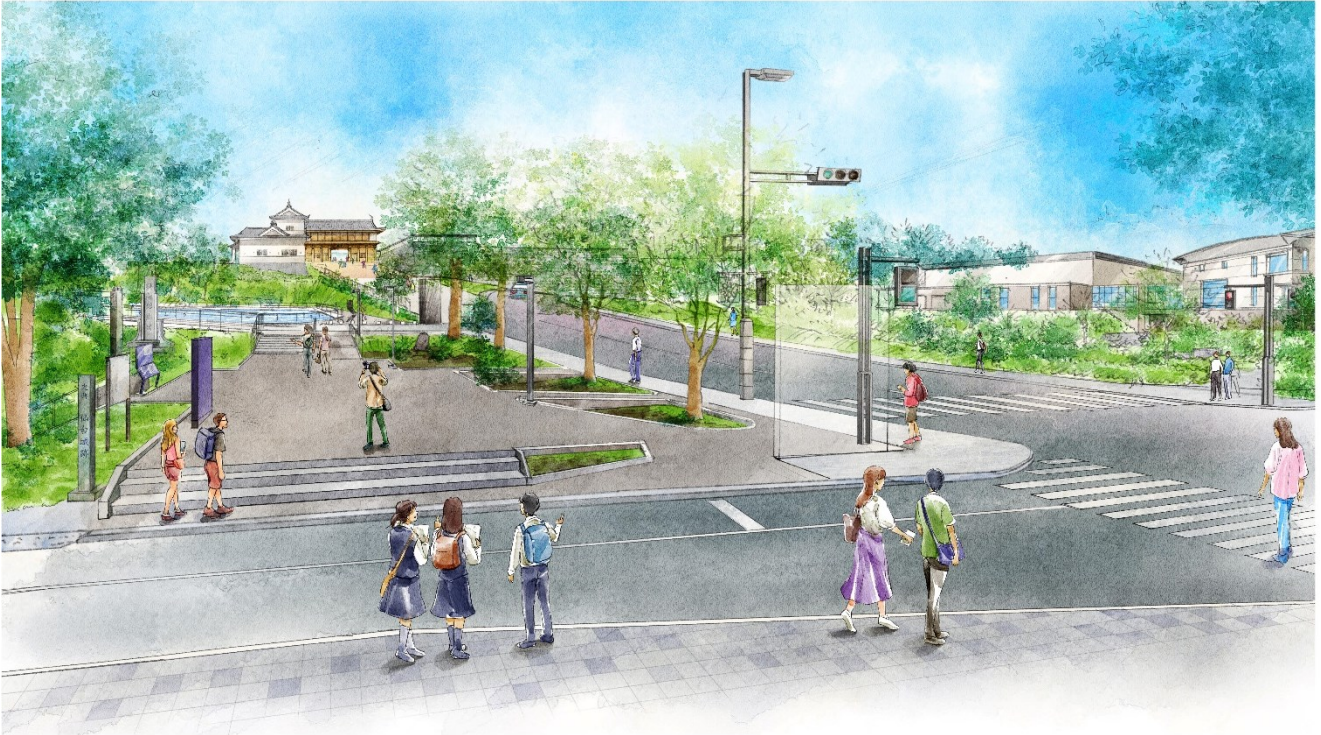
図25 仙臺緑彩館から見た大手門の整備イメージ図（第1期整備後）

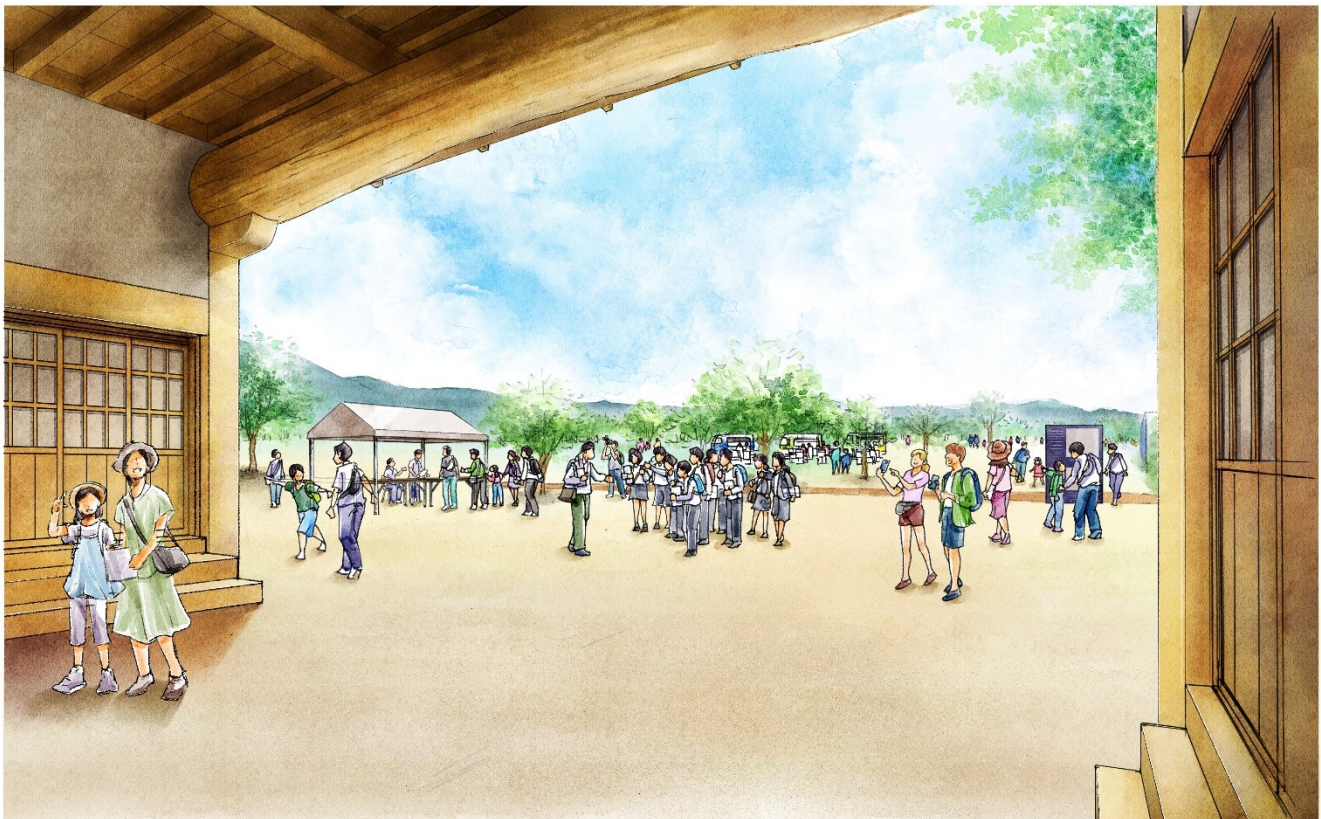
図26 大手門下から見た大手門南西エリアの整備イメージ図（第1期整備後）
