# 仙台城大手門復元基本構想 (中間案)

令和7年11月  
仙台市教育委員会

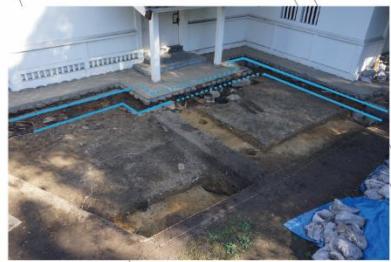
脇櫓南側の雨落溝の輪郭  
(南西から)

石組側溝が脇櫓の西から南にかけて広い範囲で確認されたことで、脇櫓の屋根の範囲や、平面の形を推定する上で重要な情報が得られました。特に西辺及び南辺では検出された雨落ち溝の向きと、再建された脇櫓の壁の向きが異なることから、再建された脇櫓と焼失前の脇櫓とでは平面の形が異なることがわかりました。
