地番：仙台市 青葉区 片平二丁目1番3の一部

土壤調査結果図

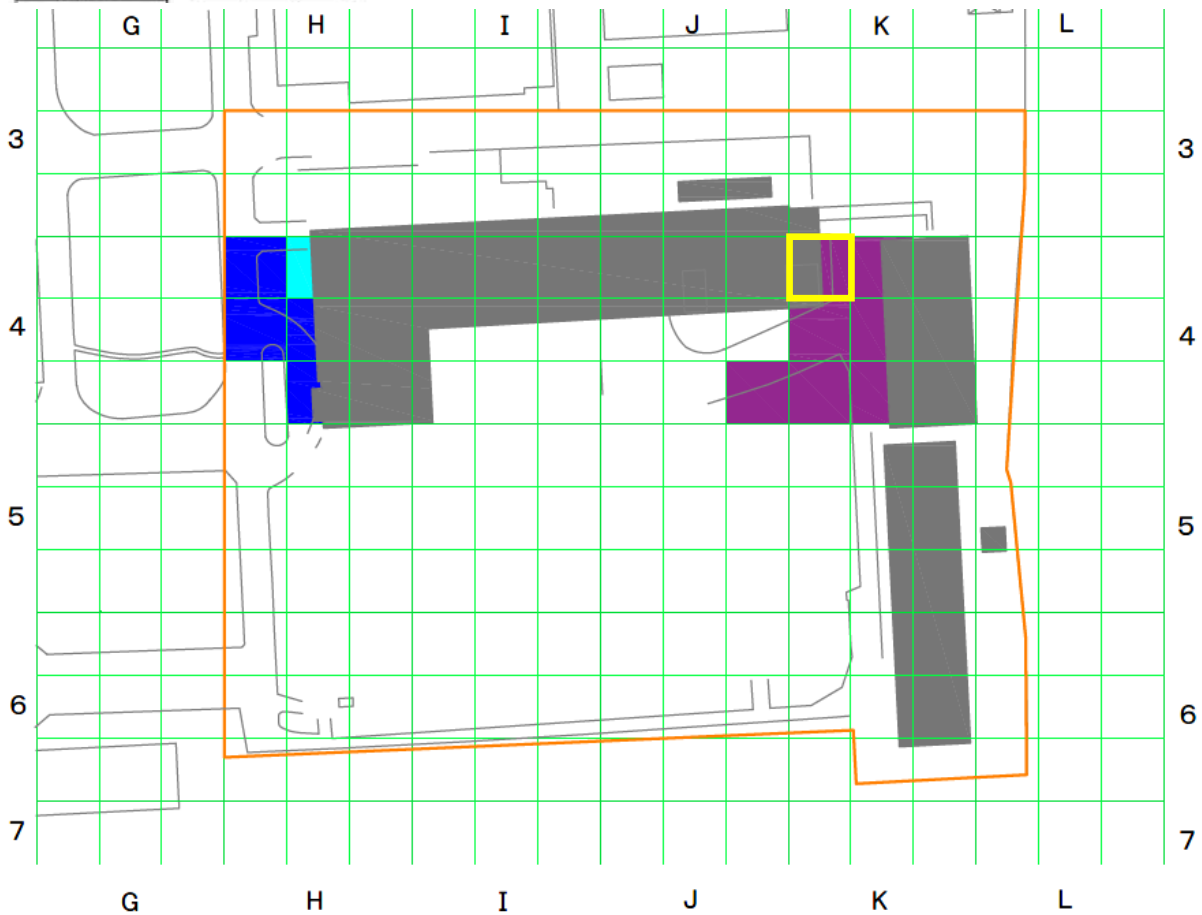
- : 形質変更予定範囲 □ : 30m格子 □ : 10m単位区画
- : 形質変更対象外範囲 (届出対象外)
- : 形質変更時要届出区域 (形 66) 土壤溶出量基準不適合 (砒素) 計 4 区画 292.32 m²
- : 形質変更時要届出区域 (形 66) 土壤試料採取省略区画 (砒素) 計 1 区画 40.53 m²
- : 形質変更時要届出区域 (形 66) 土壤溶出量基準不適合 (水銀) 計 7 区画 510.70 m²
うち、□ (K4-1 区画) では第二溶出量基準不適合 (水銀) を確認

土壤汚染確認区画 合計面積 843.55 m²

砒素[溶出量]			水銀[溶出量]		
	区画名	面積[m ²]		区画名	面積[m ²]
1	H4-1 区画	100.00	1	J4-9 区画	100.00
2	H4-2 区画	40.53	2	K4-1 区画	48.04
3	H4-4 区画	100.00	3	K4-2 区画	54.07
4	H4-5 区画	45.66	4	K4-4 区画	100.00
5	H4-8 区画	46.41	5	K4-5 区画	55.57
			6	K4-7 区画	100.00
			7	K4-8 区画	60.37
