形質変更時要届出区域（形65）

仙台市若林区今泉字上新田1、8、103、104、123、125、127のそれぞれの土地の一部（7筆、64区画）

申請に係る土地の特定有害物質の汚染状況を明らかにした図面

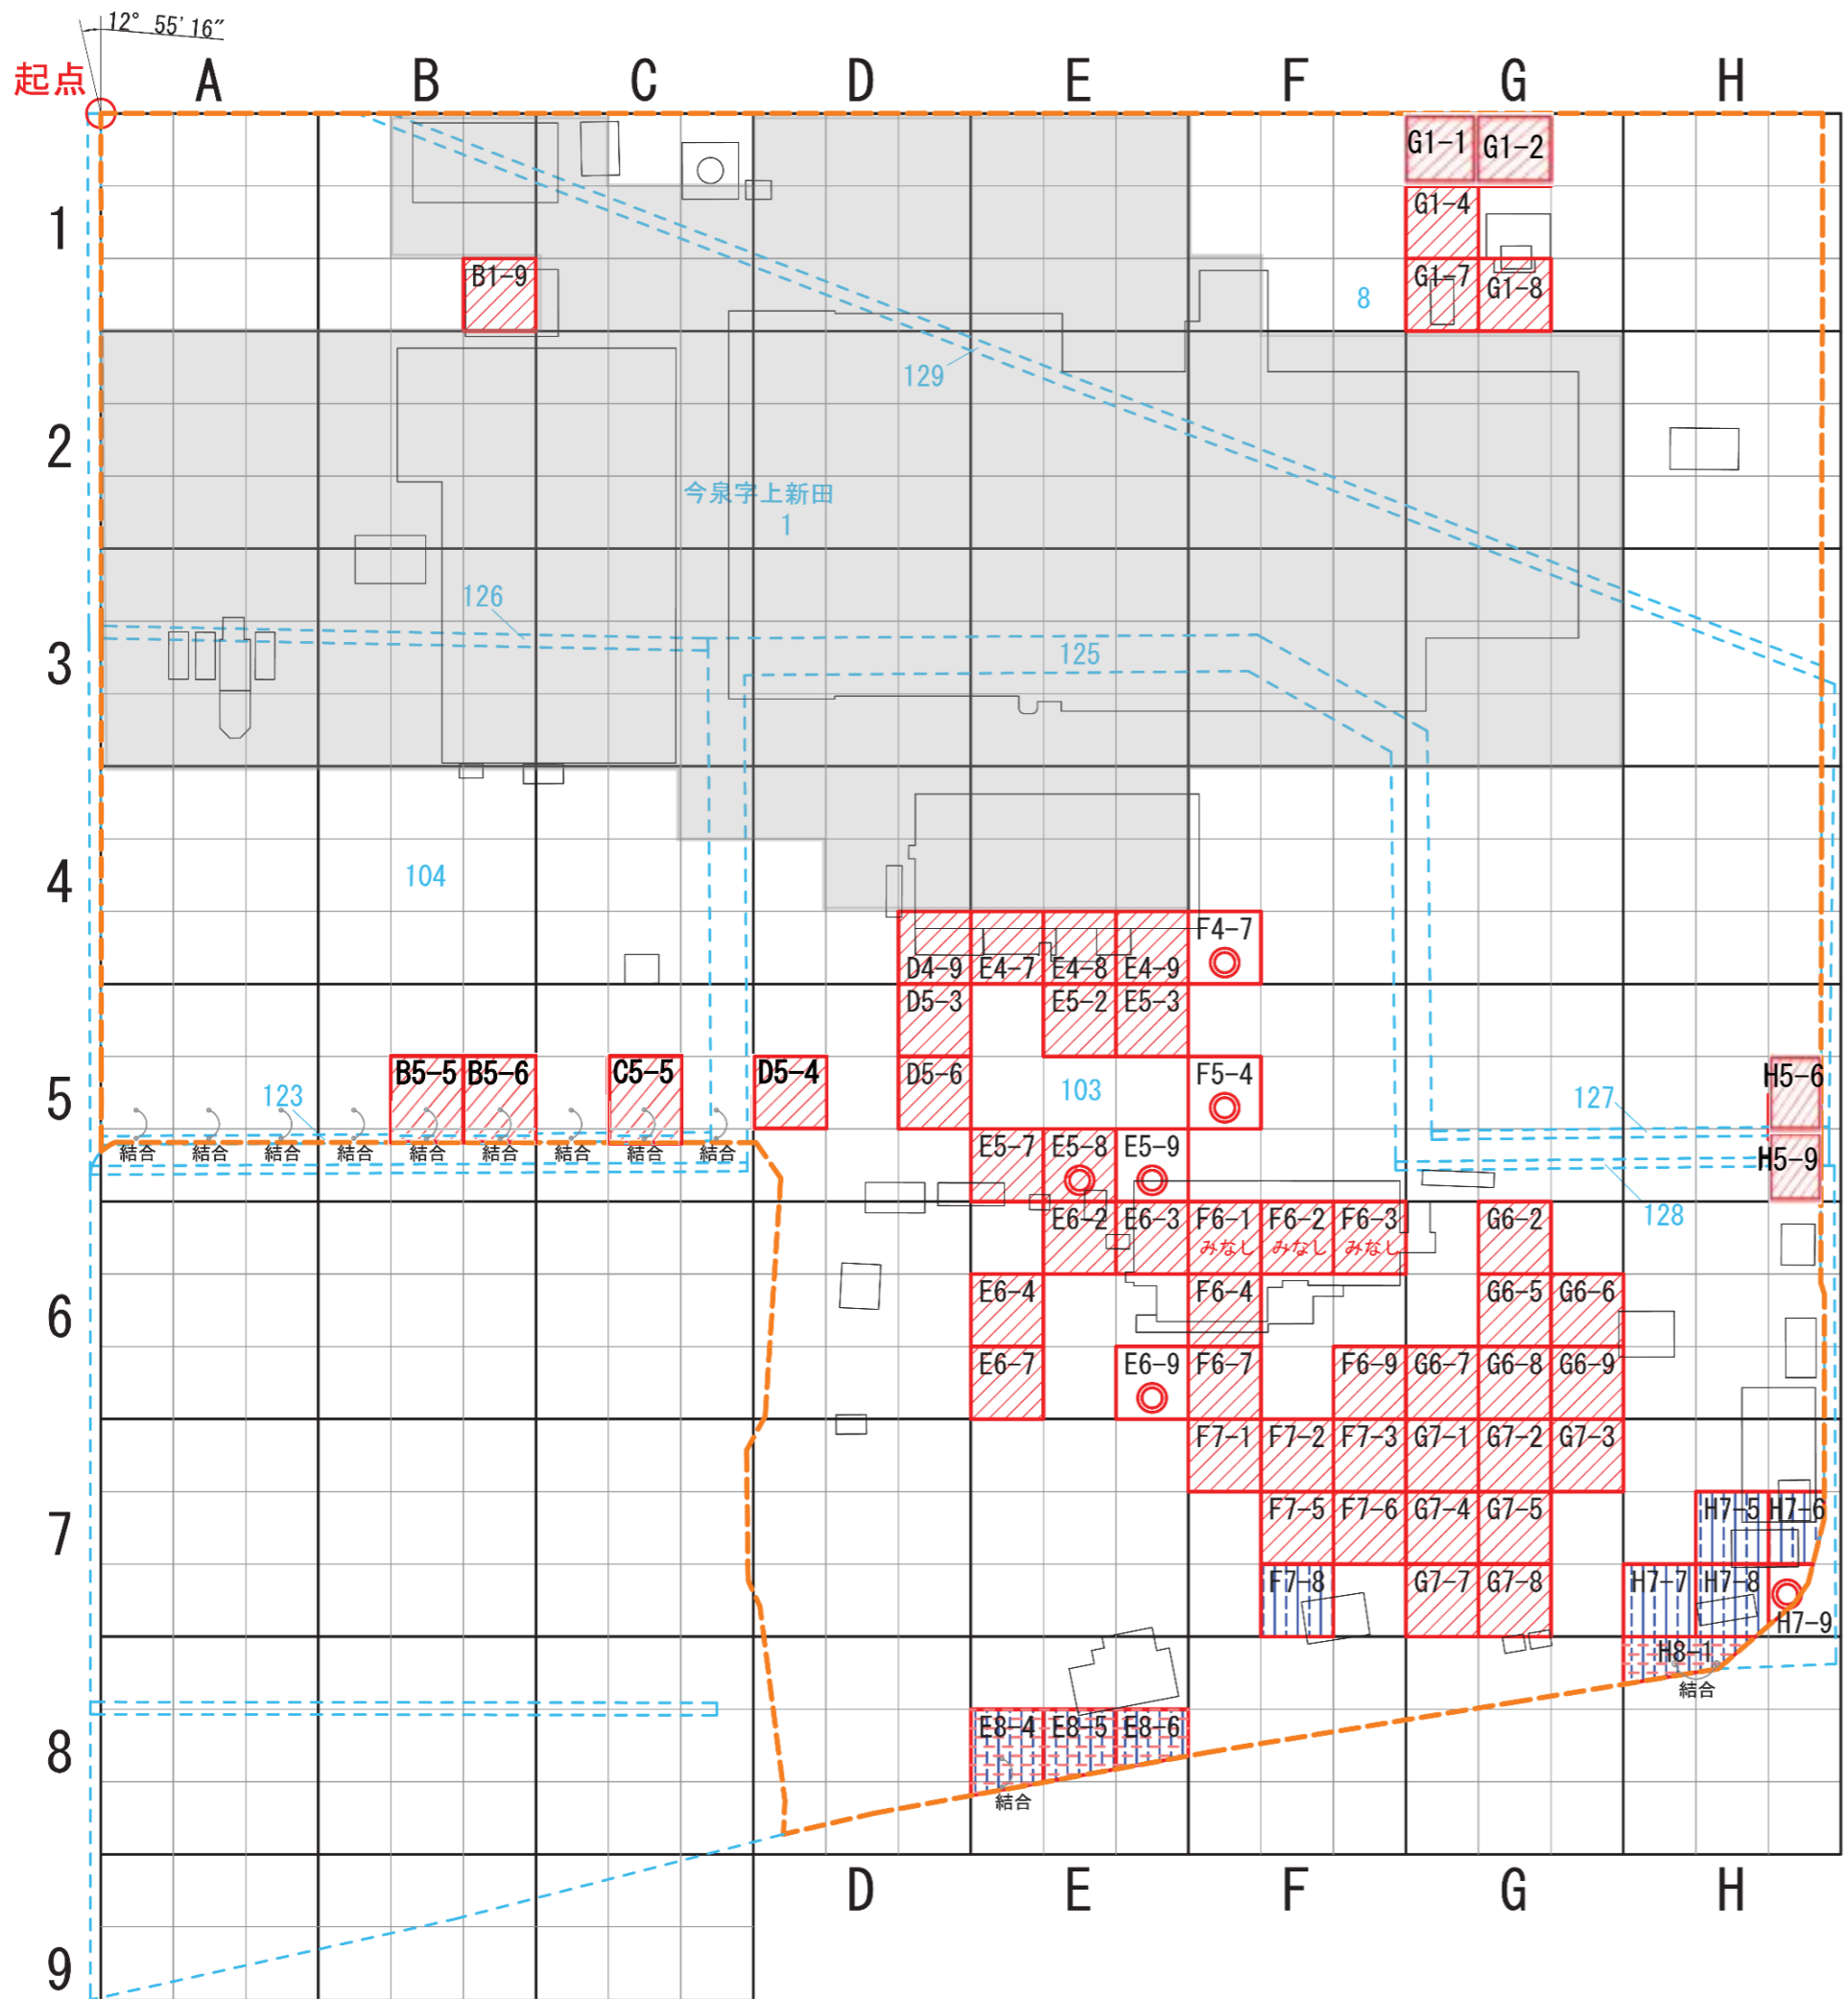
別図

: 調査対象範囲
 : 調査対象範囲外（解体時調査予定）

<起点>
 起点は対象地の最北端とする。

<格子の回転角度>
 起点を支点として時計回りに12度55分16秒回転させた。

: 表層土壌基準超過区画（砒素 溶出量）

: 表層土壌基準超過区画（鉛 溶出量）

: 表層土壌基準超過区画（鉛 含有量）

: 配管下土壌基準超過区画（砒素 溶出量）

: 表層土壌（みなし）基準超過区画（砒素 溶出量）
 （未調査区画につき、砒素の第2溶出量基準超過区画とみなす。）
