# 総合獣舎新築等工事の進捗状況

令和7年5月から始まった「総合獣舎新築等工事」の進捗状況をお知らせします

サイ・カバ・チンパンジー・マダガスカル地域の動物種等の展示を行うほか、来園者の休憩・飲食スペースなどを備えた「エリアⅠ」における主要施設です。

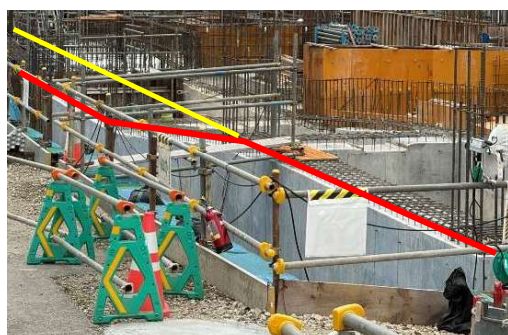
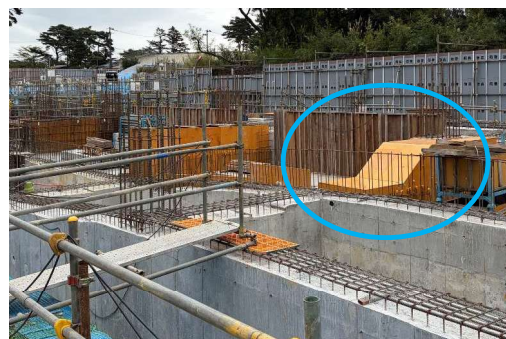
総合獣舎のカバ屋内観覧室は、観覧通路の床をスロープ状に下げることによって、水中のカバの様子を間近に観察できるように工夫して作っています。

←【カバ屋内観覧室】

黄線 1階床の高さ

赤線 通路床の高さ

※スロープ状の通路床

【カバプール部分】→

青線 飼育員通路

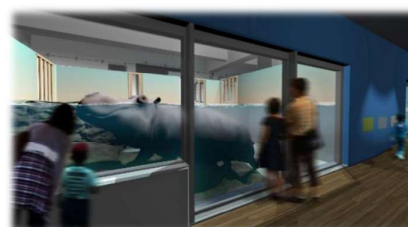
カバ屋内観覧室の完成イメージ図

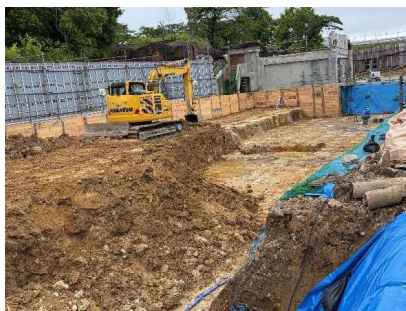
根切り（掘削）

地盤改良が終わった部分から、根切り（掘削）を始めています。掘りながら土留めの壁を立てていき、安全な作業環境を確保しています。

カバ洞窟の近くから掘削を始めています。

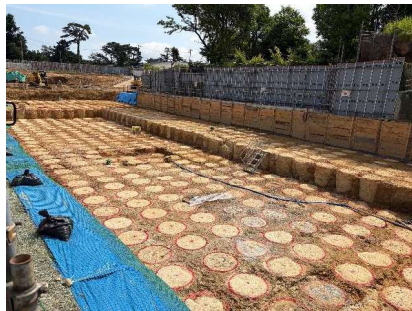
柱状改良体

改良部分が見える深さまで掘るため、柱状の改良体が並んでいる様子が分かります。

土の中にたくさんの柱が立っています。

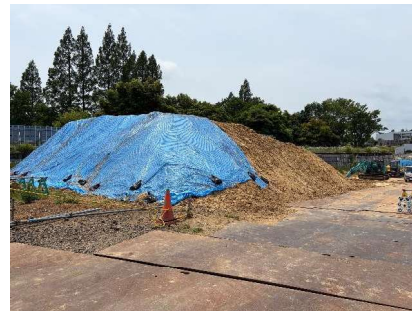
掘削土置場

掘り上げた土は、以前ガン生態園のあった場所へ仮置きし、埋め戻し土に使用します。

重機を使って、山状に積み上げていきます。

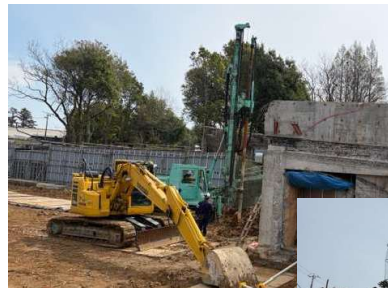
地盤改良機で孔を掘りながら地中にセメントミルク※を注入し、土とセメントミルクを混ぜ合わせ、柱状の改良体を何本も作ることで強固な地盤とするものです。

総合獣舎 地盤改良図 →

約1,800本の柱状改良を行います。

○=改良位置

建物を支える強い地盤にするため、柱状改良工法で地盤を改良していきます。

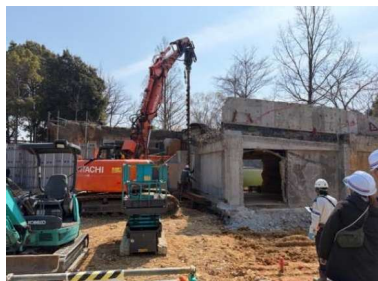
総合獣舎本体の工事が始まりました。建物の基礎となる地下部分から進めていきます。掘った土が崩れてこないようにするため、掘る前に親杭（H鋼）を地面に打込みました。掘り進めながら横板をはめ込んでいくことで壁ができ、安全に作業を行えます。

← 親杭作業中  
（穴あけ）

総合獣舎はカバ洞窟と隣接するため、建物に近い位置に親杭を打込んでいきます

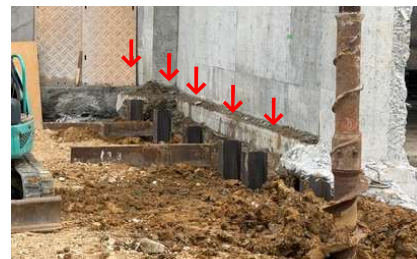
← 打込み完了  
親杭が等間隔に設置されました

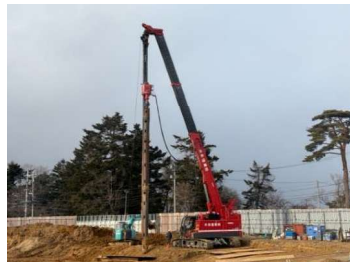
10月から解体している「は虫類館」や「ゴリラ舎」では、建物の基礎下部の杭を抜く作業を行っています。杭抜き用の重機は、アフリカ園路から見えるくらい背が高い機械です。

← 杭抜き用の重機

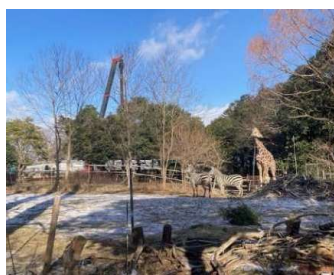
← アフリカ園路から  
見える杭抜き用重機

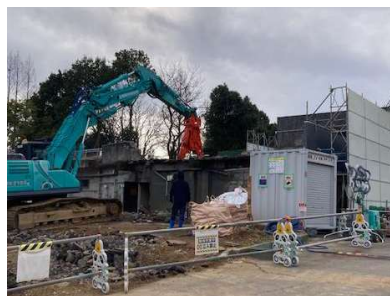
サイカバ舎は、は虫類館側から解体していきます。

解体が始まりました。  
壁を倒しています。

防音パネルの表面には  
パネルの落下防止用の  
ネットを張っています。

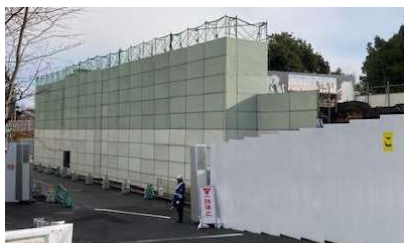
飼料室部分の解体が終わり、  
アフリカ園売店の壁を壊し  
はじめています。

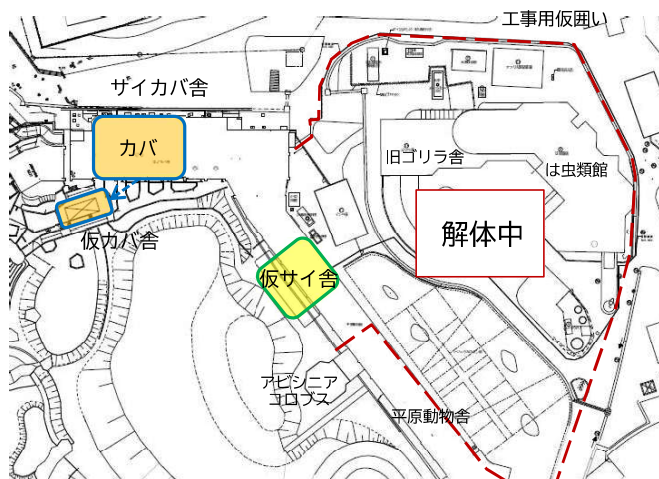
工事中の仮獣舎に使用するため、隣接するカバ受水槽室を「仮カバ舎」に改修しました。カバを適切に飼育するため、室内には温水を溜められるプールを2頭分用意しています。また、壁を開口し、仮カバ舎から屋外と洞窟のプールへ出るための扉も新設しています。

仮カバ舎（カバ受水槽室を改修）

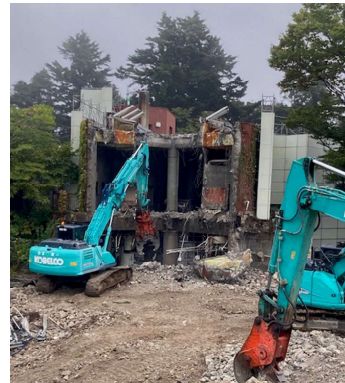
解体用重機を使用し、旧ゴリラ舎側から解体を始めていきます。

↑上の写真では、は虫類館外壁が撤去され、内部の丸い柱が見えています。

←左の写真は、屋根の撤去作業中。どんどん進んでいます。

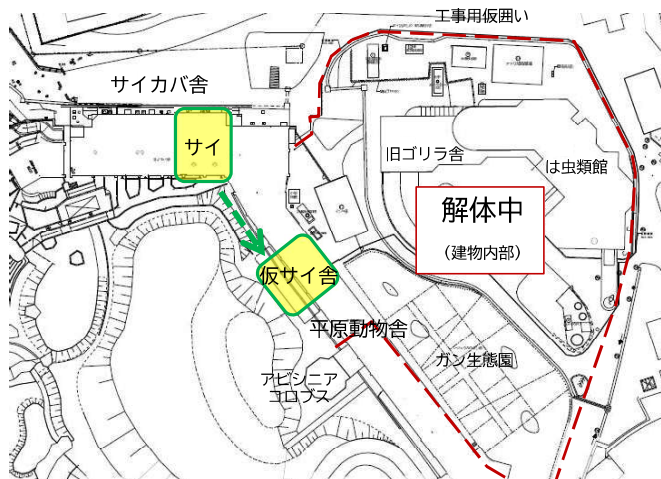
サイカバ舎は、総合獣舎建設に伴い解体されます。  
工事中のサイの寝室等を使用するため、隣接する平原動物舎の一部を「仮サイ舎」に改修しました。  
サイを安全に飼育できるよう、寝室の壁や柵を頑丈に作りなおしたり、既設扉の補強を行っています。

- ① 扉の強度を増すための横部材
- ② 扉が外れないための縦柱

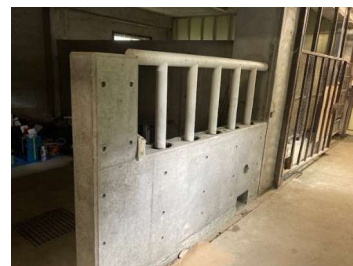
### 【寝室の壁と柵】→

頑丈に作りなおしました

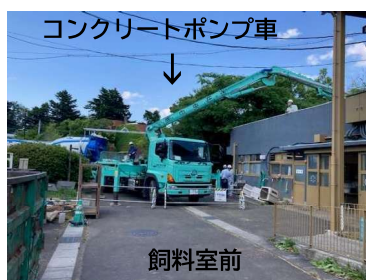
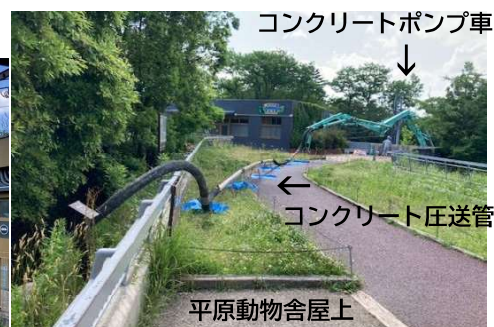
サイの仮パドックとなる部分等のコンクリート打設を行いました。  
コンクリートポンプ車が打設場所へ近寄れなかったため、コンクリート圧送管を平原動物舎屋上に配置して、コンクリートを打設しました。
