表-24 植栽樹木の生育状況調査結果(24)

所在地	宮城県仙台市青葉区一番町1-9-1
名称	仙台一番町プロジェクト
用途	事務所・物販店舗・飲食店・診療所(患者の収容施設無し)・ホテル・自動車庫
構造	鉄筋コンクリート造・鉄骨鉄筋コンクリート造・鉄骨造
階数	地上37階 地下2階
延床面積	125295.96m <sup>2</sup>

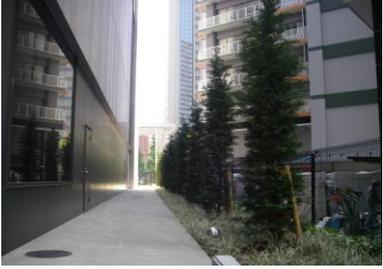
レイアウトヒキ1(レイ1)			
調査時期	春季	夏季	秋季
写真

生育状況	正常	やや不良	やや不良
詳細	活着状態は良好である。	春季調査時に比べて、葉量が減少した。 葉の変色を確認した。	夏季調査時に見られた葉の変色は確認されなかったが、夏季調査時同様、葉量が少ない状態である。
レイアウトヒキ2(レイ2)			
調査時期	春季	夏季	秋季
写真

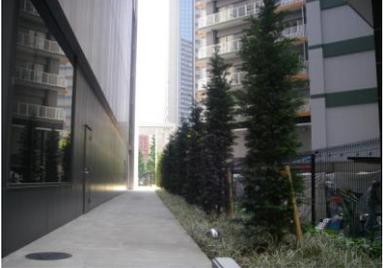
※レイ1方向からレイ2を望む

生育状況	良好	良好	良好
詳細	活着状態は良好である。	生育状態は良好である。	生育状態は良好である。
レイアウトヒキ3(レイ3)			
調査時期	春季	夏季	秋季
写真

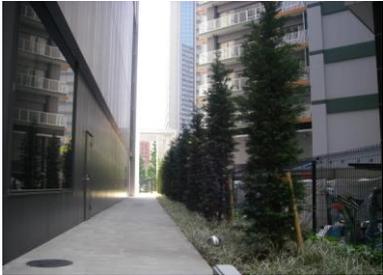
※レイ1方向からレイ3を望む

生育状況	良好	良好	良好
詳細	活着状態は良好である。	生育状態は良好である。	生育状態は良好である。

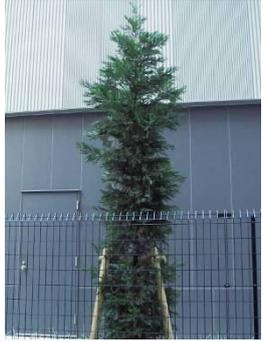
<p>※レイ1方向からレイ4を望む</p>

生育状況	良好	良好	良好
詳細	活着状態は良好である。	生育状態は良好である。	生育状態は良好である。
レイアウトヒキ5(レイ5)			
調査時期	春季	夏季	秋季
写真

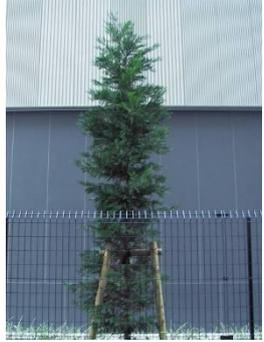
<p>※レイ1方向からレイ5を望む</p>

生育状況	良好	良好	良好
詳細	活着状態は良好である。	生育状態は良好である。	生育状態は良好である。
レイアウトヒキ6(レイ6)			
調査時期	春季	夏季	秋季
写真

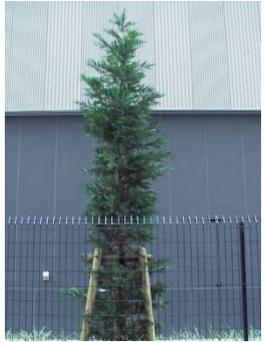
<p>※レイ1方向からレイ6を望む</p>

生育状況	良好	良好	良好
詳細	活着状態は良好である。	生育状態は良好である。	生育状態は良好である。

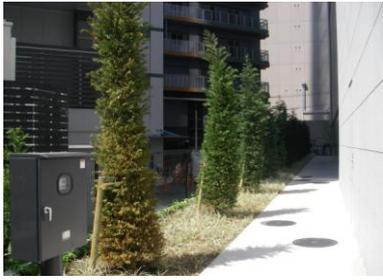
<p>※レイ12方向からレイ8を望む</p>

生育状況	良好	良好	良好
詳細	活着状態は良好である。	生育状態は良好である。	生育状態は良好である。
レイアウトヒキ9(レイ9)			
調査時期	春季	夏季	秋季
写真

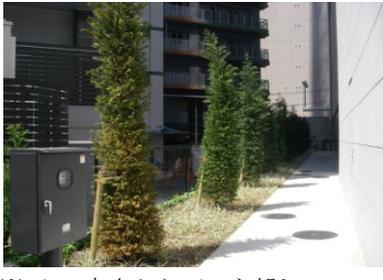
<p>※レイ12方向からレイ9を望む</p>

生育状況	良好	良好	良好
詳細	活着状態は良好である。	生育状態は良好である。	生育状態は良好である。

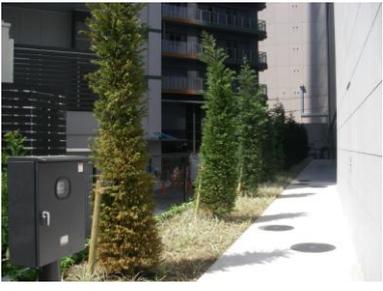
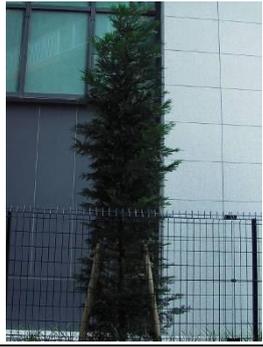
<p>※レイ12 方向からレイ10 を望む</p>

生育状況	良好	良好	良好
詳細	活着状態は良好である。	生育状態は良好である。	生育状態は良好である。
レイランドヒキ11(レイ11)			
調査時期	春季	夏季	秋季
写真

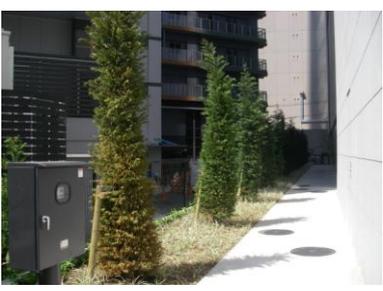
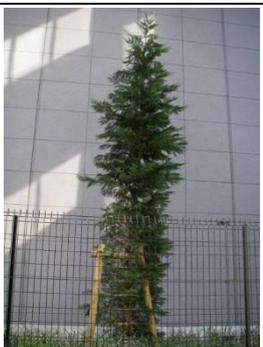
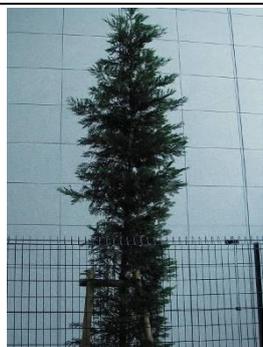
<p>※レイ12 方向からレイ11 を望む</p>

生育状況	良好	良好	良好
詳細	活着状態は良好である。	生育状態は良好である。	生育状態は良好である。
レイランドヒキ12(レイ12)			
調査時期	春季	夏季	秋季
写真

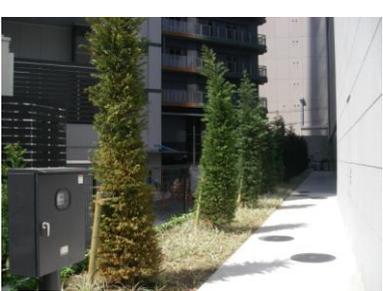
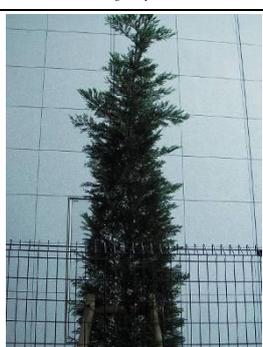
生育状況	良好	良好	良好
詳細	活着状態は良好である。	生育状態は良好である。	生育状態は良好である。

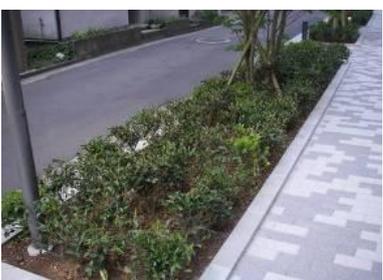
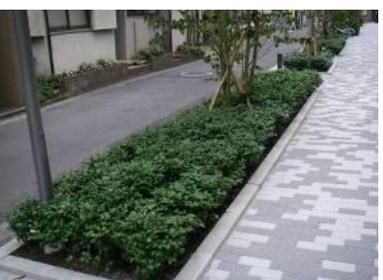
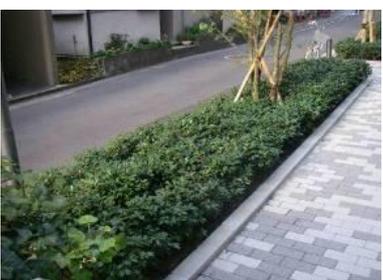
生育状況	良好	良好	良好
詳細	活着状態は良好である。	生育状態は良好である。	生育状態は良好である。
地被4(タマリユ、ヤブラン)			
調査時期	春季	夏季	秋季
写真

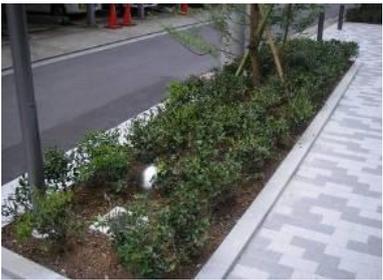
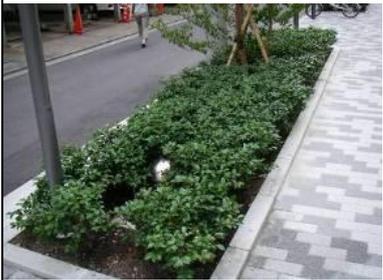
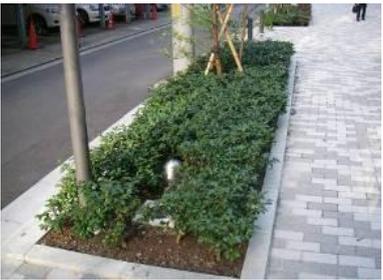
地被5(カンツバキ)			
調査時期	春季	夏季	秋季
写真

生育状況	良好	良好	良好
詳細	活着状態は良好である。	生育状態は良好である。	生育状態は良好である。 サザンカの開花を確認した。
地被6(カンツバキ)			
調査時期	春季	夏季	秋季
写真

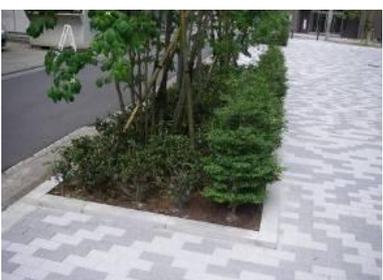
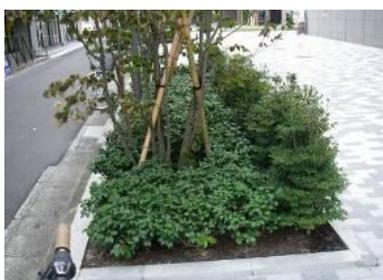
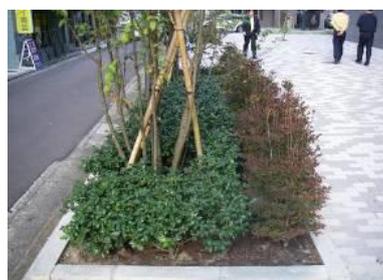
生育状況	良好	良好	良好
詳細	活着状態は良好である。	生育状態は良好である。	生育状態は良好である。 ツツジ類に季節的な紅葉が始まりつつある。
地被7(カンツバキ)			
調査時期	春季	夏季	秋季
写真

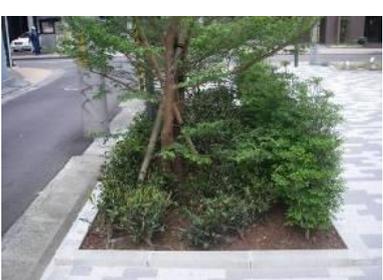
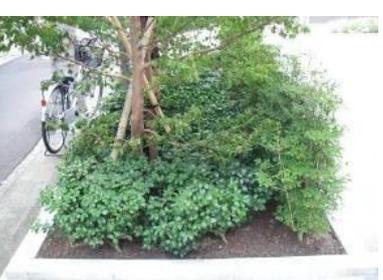
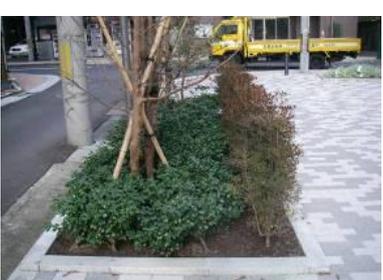
生育状況	良好	良好	良好
詳細	活着状態は良好である。	生育状態は良好である。	生育状態は良好である。 ツツジ類に季節的な紅葉が始まりつつある。

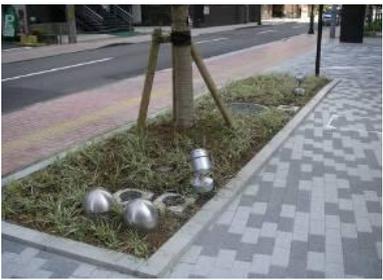
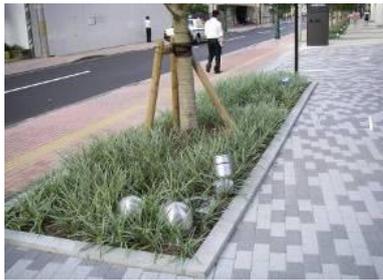
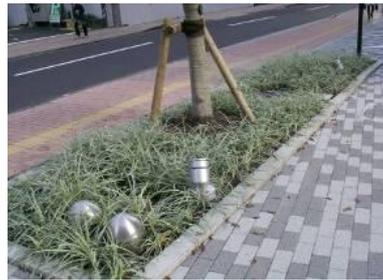
地被 8 (シラン「ビッタータス」)			
調査時期	春季	夏季	秋季
写真

生育状況	良好	良好	良好
詳細	活着状態は良好である。	生育状態は良好である。	生育状態は良好である。
地被 9 (フリヤプラン)			
調査時期	春季	夏季	秋季
写真

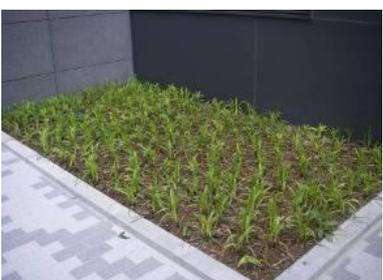
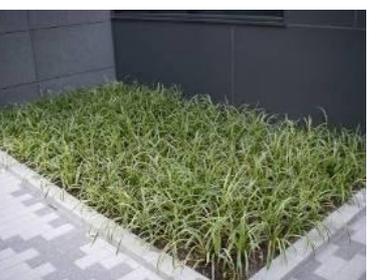
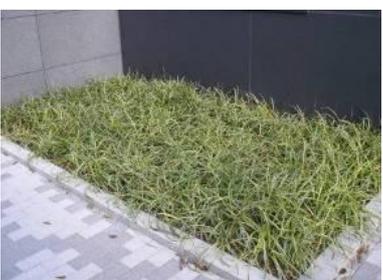
生育状況	良好	良好	良好
詳細	活着状態は良好である。	生育状態は良好である。	生育状態は良好である。
地被 10 (フッキソウ、フリフェラ・オーレア)			
調査時期	春季	夏季	秋季
写真

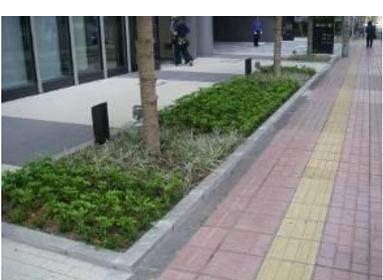
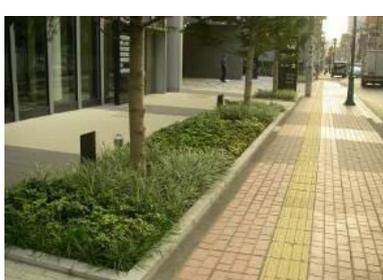
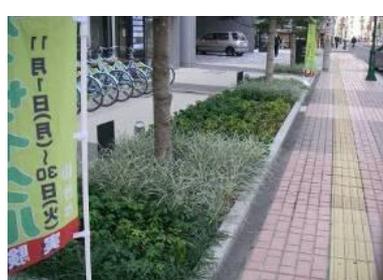
生育状況	良好	良好	良好
詳細	活着状態は良好である。	生育状態は良好である。	生育状態は良好である。

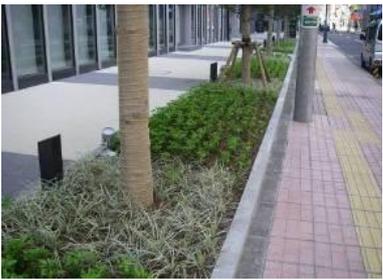
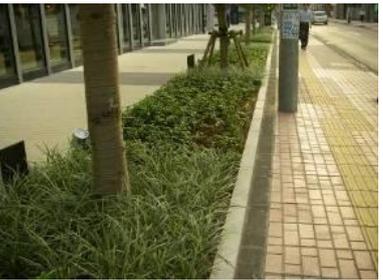
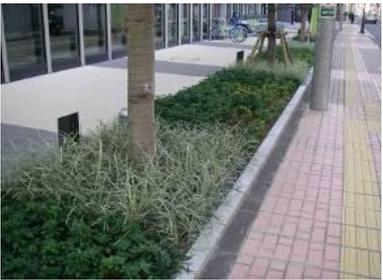
地被 11 (フッキソウ、フリフェラ・オーレア)			
調査時期	春季	夏季	秋季
写真

生育状況	良好	良好	良好
詳細	活着状態は良好である。	生育状態は良好である。	生育状態は良好である。
地被 12 (フッキソウ、フリフェラ・オーレア)			
調査時期	春季	夏季	秋季
写真

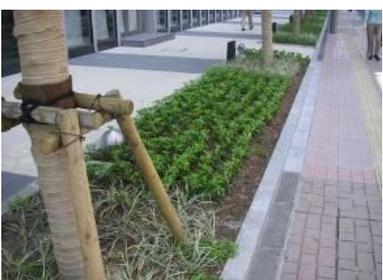
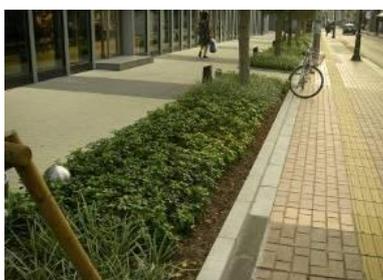
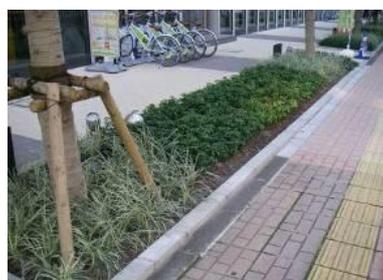
生育状況	良好	良好	良好
詳細	活着状態は良好である。	生育状態は良好である。	生育状態は良好である。
地被 13 (タマリユウ)			
調査時期	春季	夏季	秋季
写真

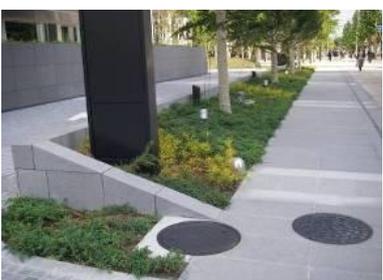
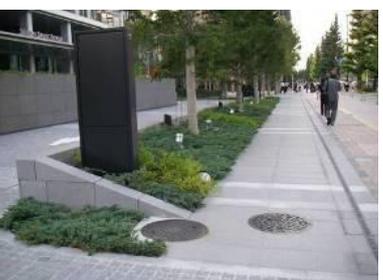
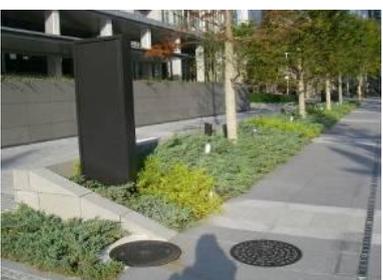
生育状況	良好	良好	良好
詳細	活着状態は良好である。	生育状態は良好である。	生育状態は良好である。
地被 16(レンゲツツジ、カンツバキ)			
調査時期	春季	夏季	秋季
写真

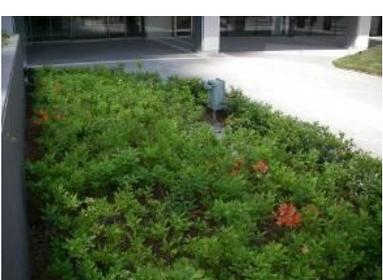
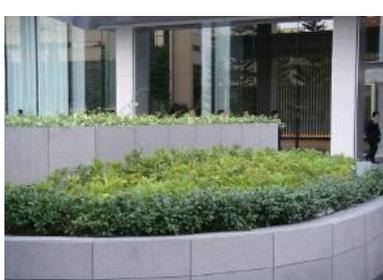
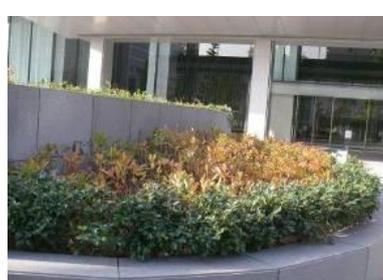
生育状況	良好	良好	良好
詳細	活着状態は良好である。 レンゲツツジの開花を確認した。	生育状態は良好である。	生育状態は良好である。 レンゲツツジに季節的な紅葉が始まりつつある。

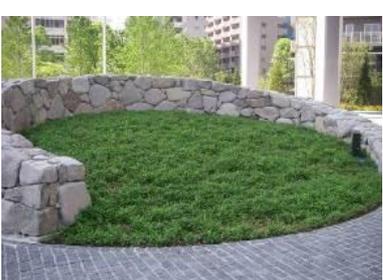
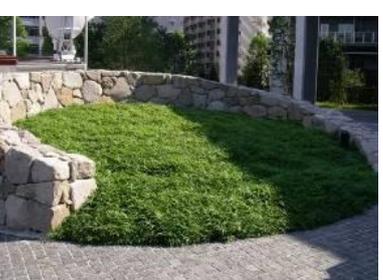
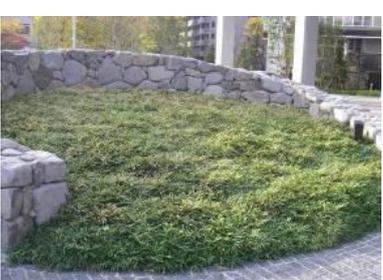
生育状況	良好	良好	良好
詳細	活着状態は良好である。	生育状態は良好である。	生育状態は良好である。

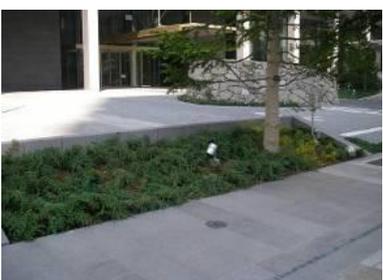
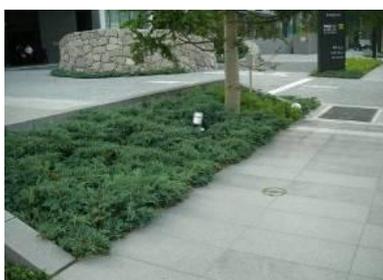
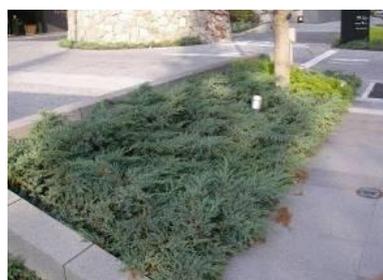
生育状況	良好	良好	良好
詳細	活着状態は良好である。	生育状態は良好である。	生育状態は良好である。
地被 22 (ハイビヤクシ「フルパシフィック」)			
調査時期	春季	夏季	秋季
写真

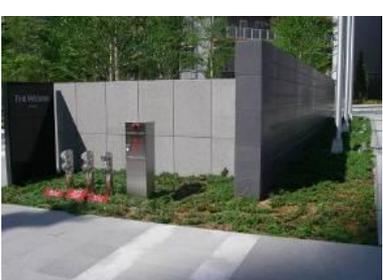
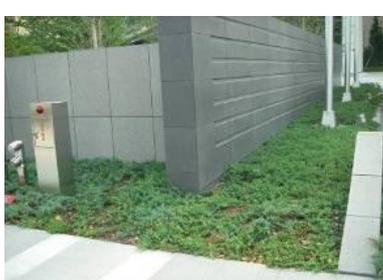
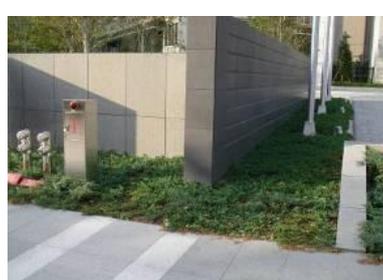
生育状況	良好	良好	良好
詳細	活着状態は良好である。	生育状態は良好である。	生育状態は良好である。

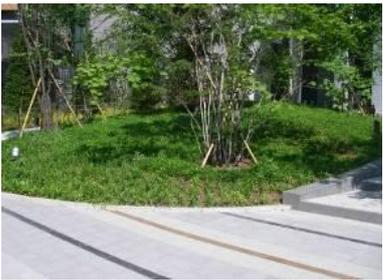
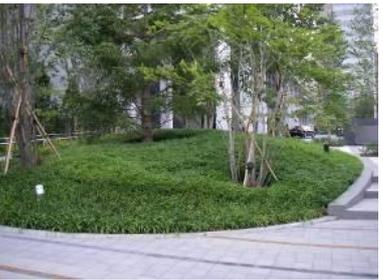
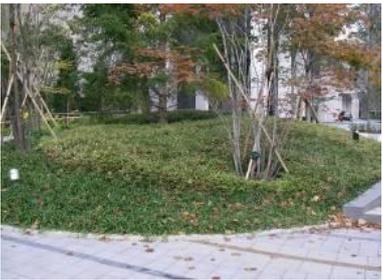
地被 23(コケマササ、ヤブラン、リュウヒゲハースクサソテツ・ツワブキ・エビネ・クジヤクシダ・ヤブソテツ)			
調査時期	春季	夏季	秋季
写真

生育状況	良好	良好	良好
詳細	活着状態は良好である。	生育状態は良好である。	生育状態は良好である。 ツワブキの開花を確認した。
地被 24(コケマササ、コチナシ、リュウヒゲハースクサソテツ・ツワブキ・エビネ・クジヤクシダ・ヤブソテツ)			
調査時期	春季	夏季	秋季
写真

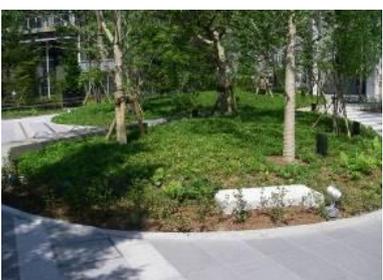
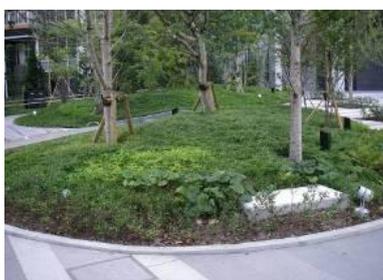
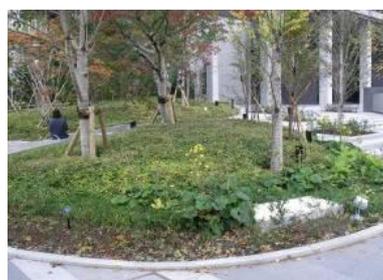
生育状況	良好	良好	良好
詳細	活着状態は良好である。	生育状態は良好である。	生育状態は良好である。 ツワブキの開花を確認した。
地被 25(コケマササ、カンツバキ、リュウヒゲハースクサソテツ・ツワブキ・エビネ・クジヤクシダ・ヤブソテツ)			
調査時期	春季	夏季	秋季
写真

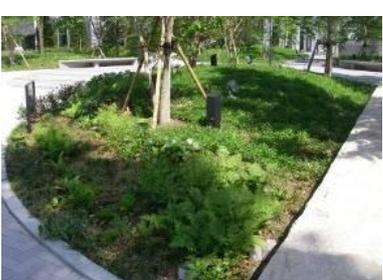
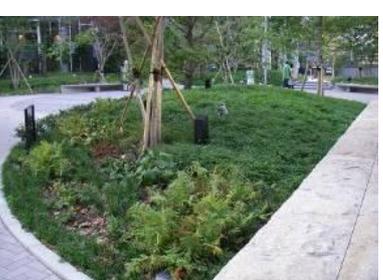
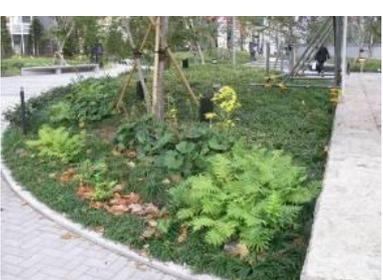
生育状況	良好	良好	良好
詳細	活着状態は良好である。	生育状態は良好である。	生育状態は良好である。 ツワブキの開花を確認した。

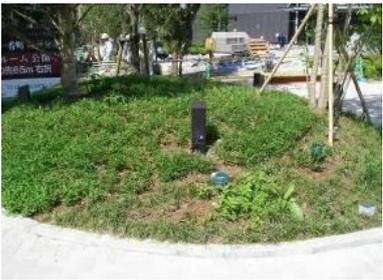
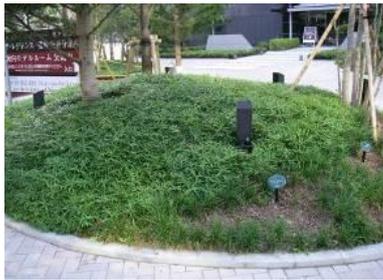
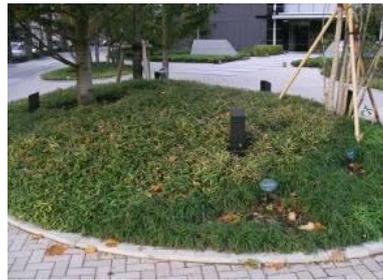
地被 26 (コゲマササ、リュウヒゲヘース<シュンラン・スノーフレク・スノードロップ・ムスカリ・クロッカス>)			
調査時期	春季	夏季	秋季
写真

生育状況	良好	良好	良好
詳細	活着状態は良好である。	生育状態は良好である。	生育状態は良好である。
地被 27 (カンツバキ、フィリフェラ・オーレア、ドウタンツツジ、コゲマササ、ヒメシヤガ、リュウヒゲヘース<クサソテツ・ツワブキ・エビネ・クジヤクシダ・ヤブソテツ>)			
調査時期	春季	夏季	秋季
写真

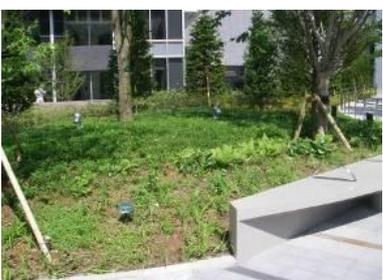
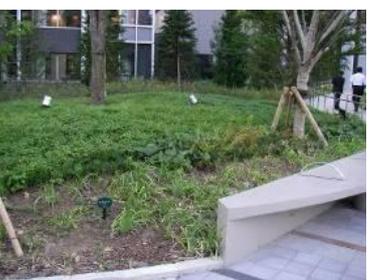
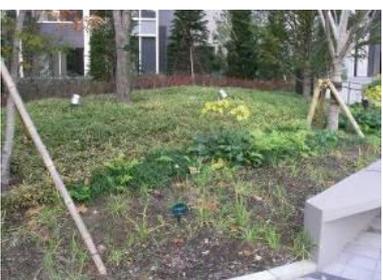
生育状況	良好	良好	良好
詳細	活着状態は良好である。	生育状態は良好である。	生育状態は良好である。 ツワブキの開花を確認した。
地被 28 (ハシラン「ヒッタータス」、ヘデラ「ヘリックス」)			
調査時期	春季	夏季	秋季
写真

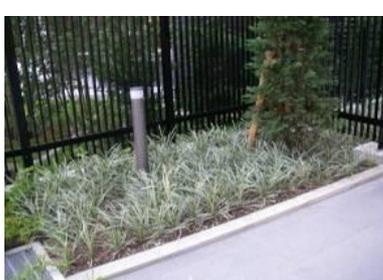
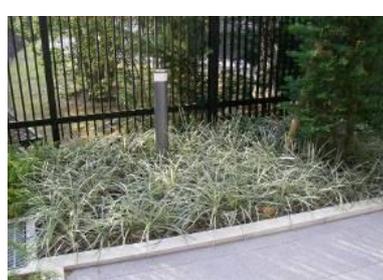
生育状況	良好	良好	良好
詳細	活着状態は良好である。	生育状態は良好である。	生育状態は良好である。 ジャノヒゲの開花を確認した。
