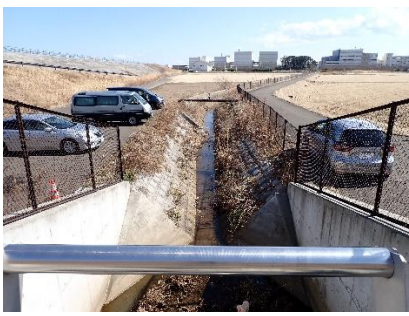
| 鍛冶谷地堀 西側：異常なし | 鍛冶谷地堀 東側：異常なし |

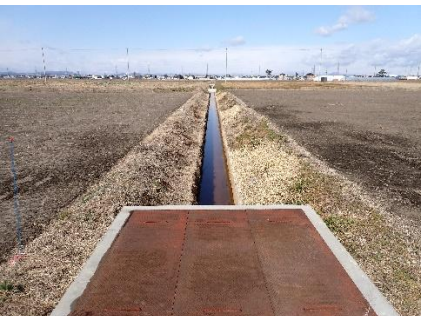
| 井土谷地堀 西側：異常なし | 井土谷地堀 東側：異常なし |

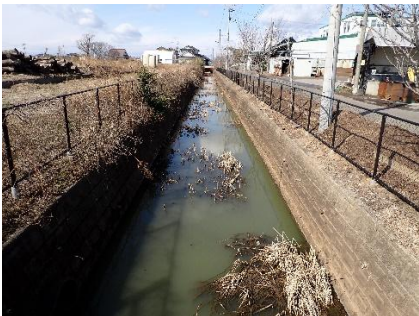
| <p>桶筒堀 西側：異常なし</p> | <p>桶筒堀 東側：異常なし</p> |

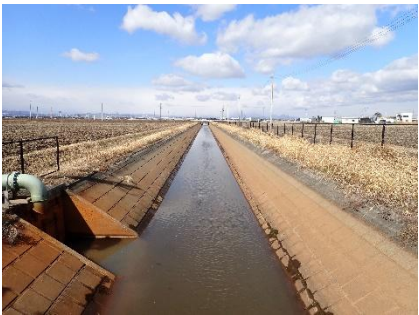
| <p>提灯堀 西側：異常なし</p> | <p>提灯堀 東側：異常なし</p> |

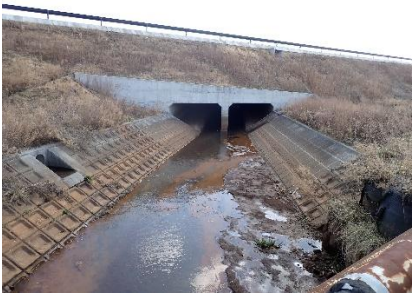
| <p>新大堀 西側：異常なし</p> | <p>新大堀 東側：異常なし</p> |

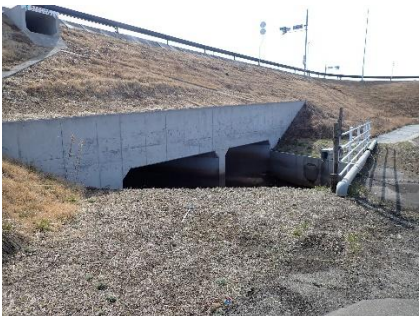
| <p>北長沼堀 西側：異常なし</p> | <p>北長沼堀 東側：異常なし</p> |

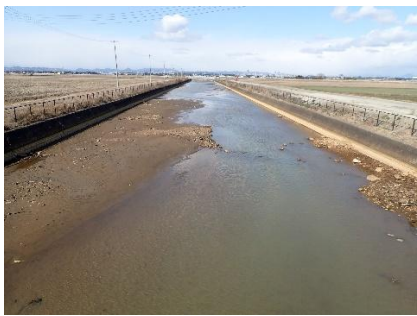
| 二郷堀 西側：異常なし | 二郷堀 東側：異常なし |

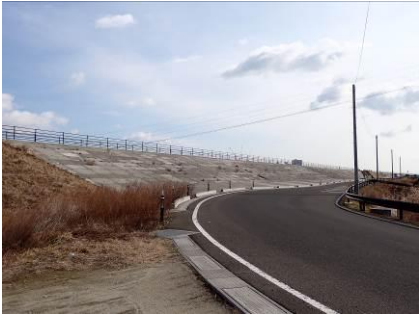
| 蒲生東通工区（その 1）西側：異常なし | 蒲生東通工区（その 1）東側：異常なし |

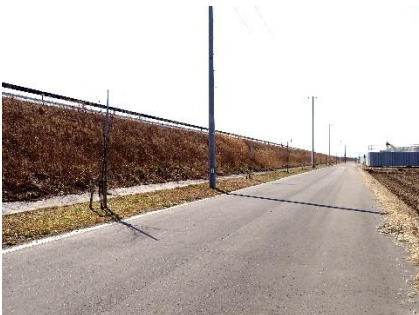
| 岡田新浜工区（その 1）西側：異常なし | 岡田新浜工区（その 1）東側：異常なし |

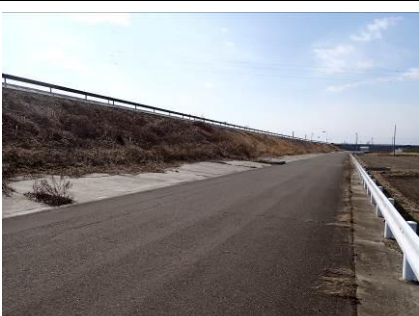
| 岡田新浜工区（その 2）西側：異常なし | 岡田新浜工区（その 2）東側：異常なし |

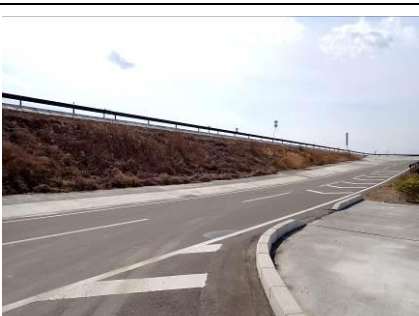
| 岡田新浜工区（その 3）西側：異常なし | 岡田新浜工区（その 3）東側：異常なし |

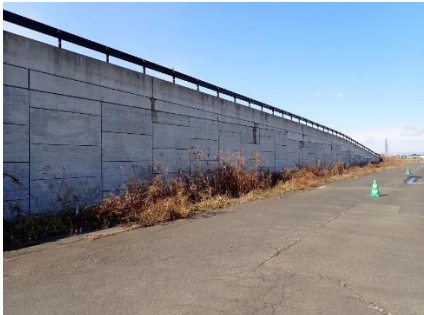
| 岡田新浜工区（その 5）西側：異常なし | 岡田新浜工区（その 5）東側：異常なし |

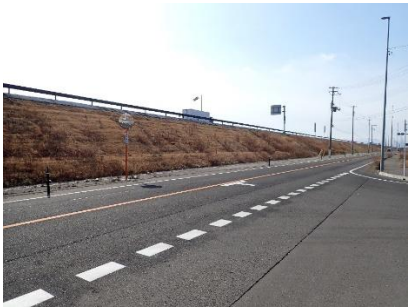
| 荒浜工区（その 4）西側：異常なし | 荒浜工区（その 4）東側：異常なし |

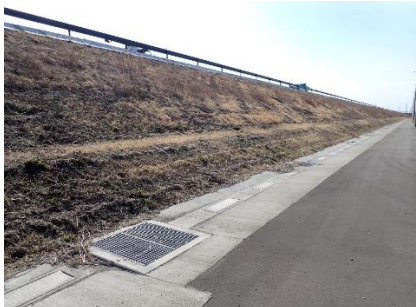
| 荒浜工区（その 5）西側：異常なし | 荒浜工区（その 5）東側：異常なし |

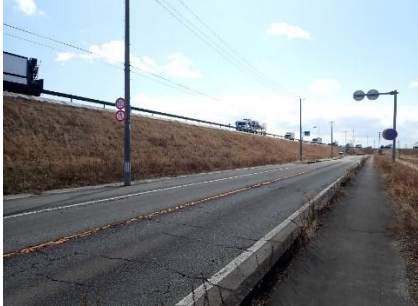
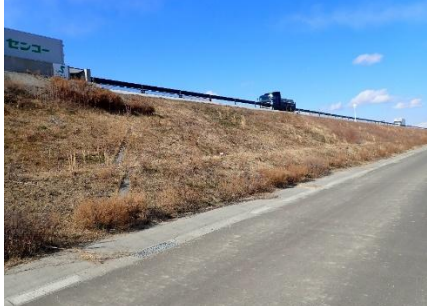
| 井土工区（その 1）西側：異常なし | 井土工区（その 1）東側：異常なし |

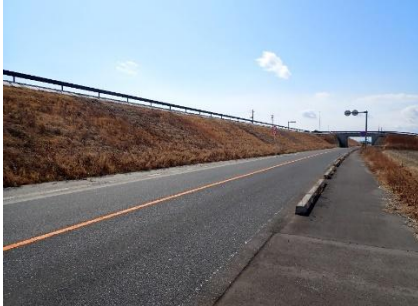
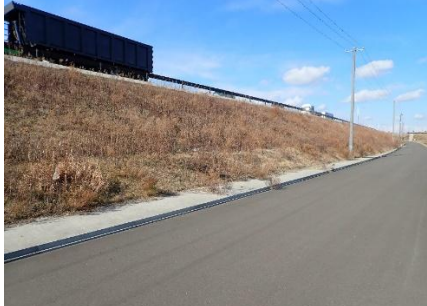
| 井土工区（その 2）西側：異常なし | 井土工区（その 2）東側：異常なし |

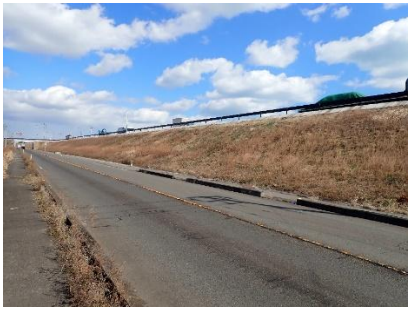
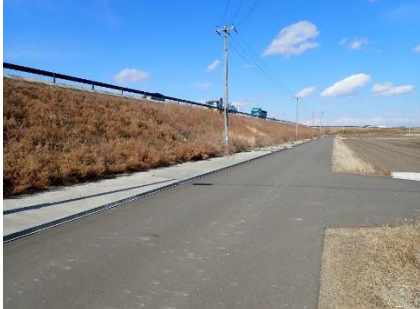
| 井土工区（その 3）西側：異常なし | 井土工区（その 3）東側：異常なし |

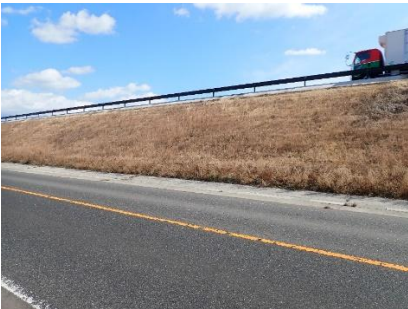
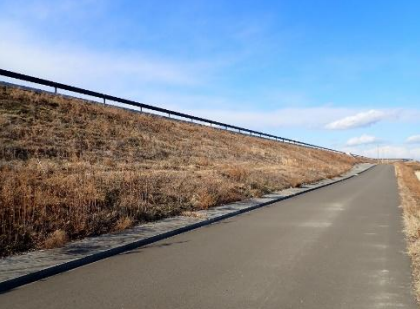
| 井土工区（その 4）西側：異常なし | 井土工区（その 4）東側：異常なし |

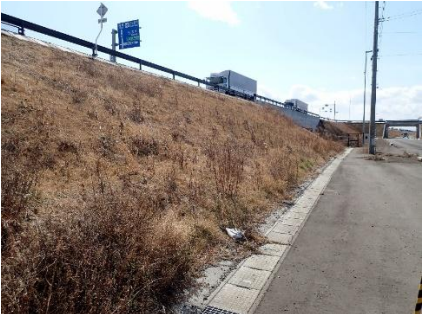
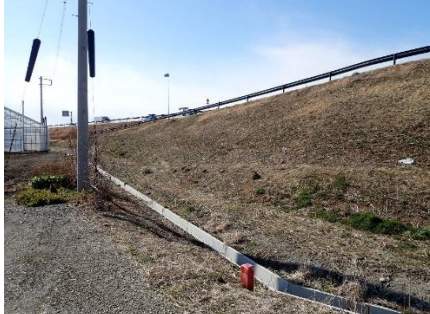
| 藤塚工区（その 1）西側：異常なし | 藤塚工区（その 1）東側：異常なし |

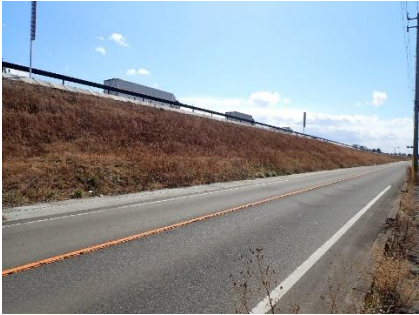
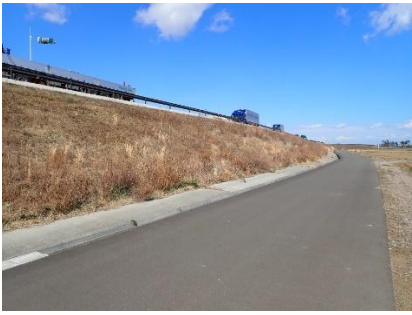
| 藤塚工区（その 3）西側：異常なし | 藤塚工区（その 3）東側：異常なし |

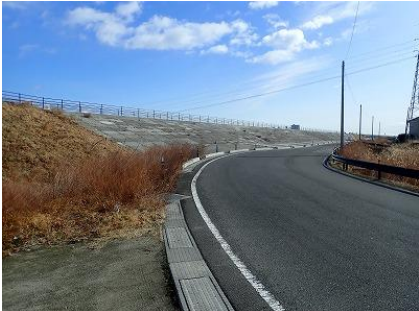
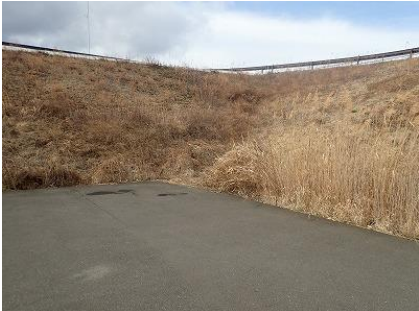
| <p>蒲生東通工区（その 1）西側：異常なし</p> | <p>蒲生東通工区（その 1）東側：異常なし</p> |

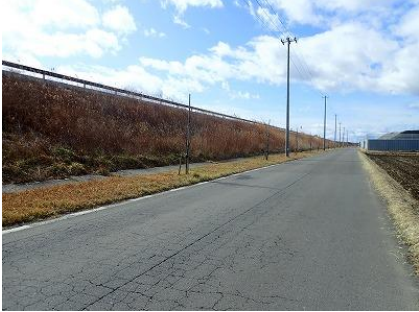
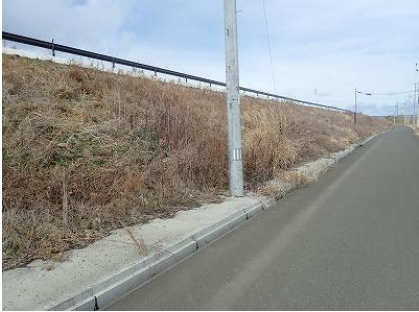
| <p>岡田新浜工区（その 1）西側：異常なし</p> | <p>岡田新浜工区（その 1）東側：異常なし</p> |

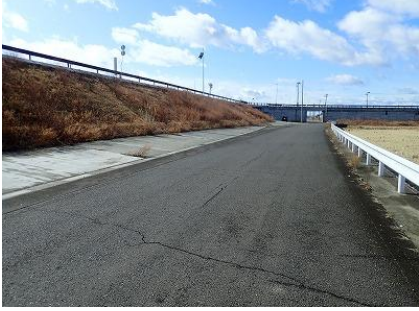
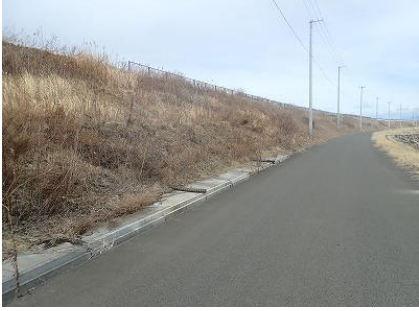
| <p>岡田新浜工区（その 2）西側：異常なし</p> | <p>岡田新浜工区（その 2）東側：異常なし</p> |

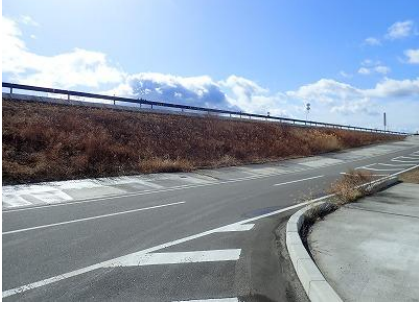
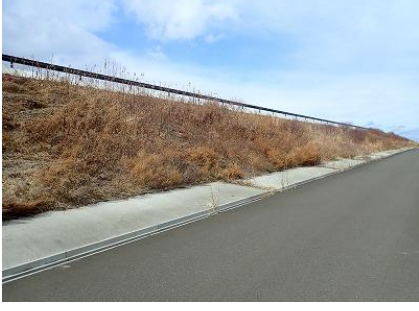
| <p>岡田新浜工区（その 3）西側：異常なし</p> | <p>岡田新浜工区（その 3）東側：異常なし</p> |

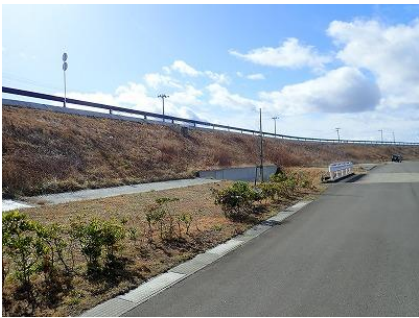
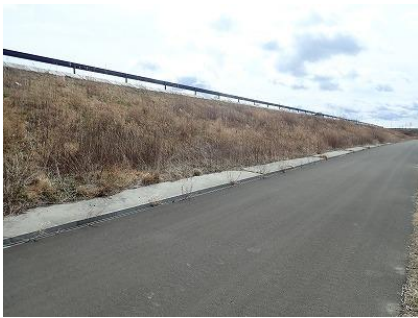
| 岡田新浜工区（その 4）西側：異常なし | 岡田新浜工区（その 4）東側：異常なし |

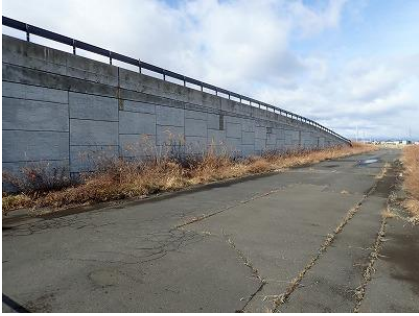
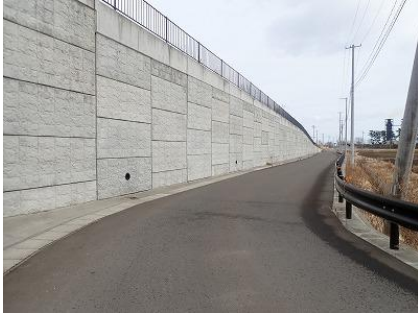
| 岡田新浜工区（その 5）西側：異常なし | 岡田新浜工区（その 5）東側：異常なし |

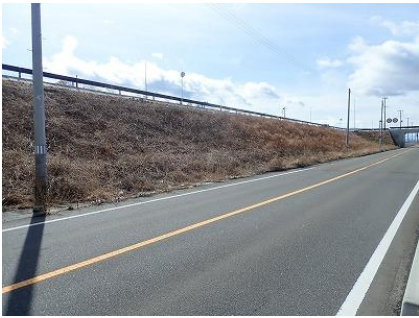
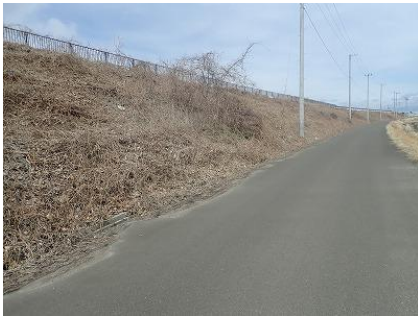
| 荒浜大堀工区（その 1）西側：異常なし | 荒浜大堀工区（その 1）東側：異常なし |

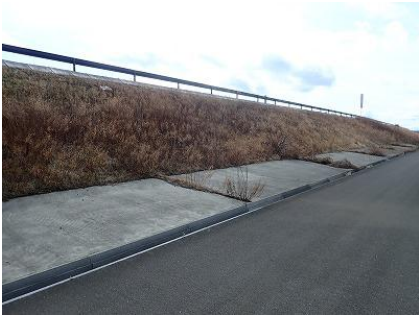
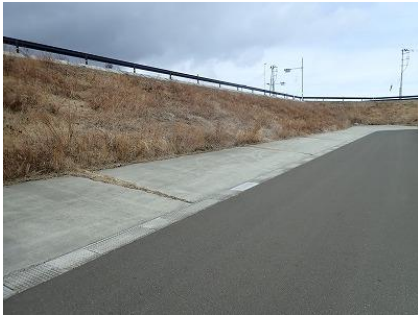
| 荒浜大堀工区（その 2）西側：異常なし | 荒浜大堀工区（その 2）東側：異常なし |

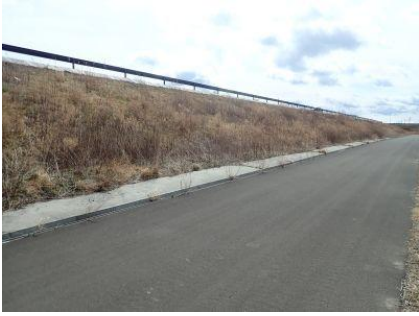
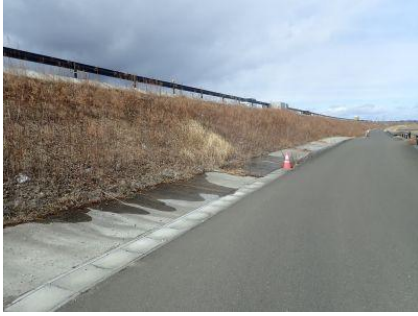
| 荒浜大堀工区（その 3）西側：異常なし | 荒浜大堀工区（その 3）東側：異常なし |

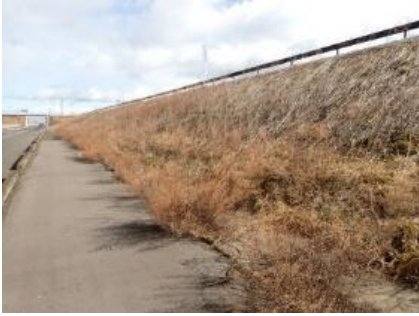
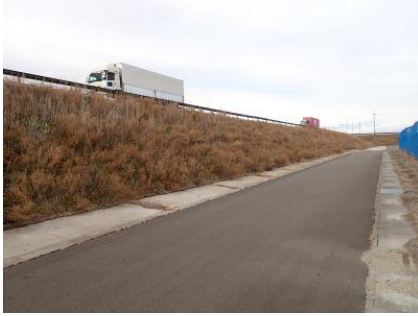
| 荒浜工区（その 1）西側：異常なし | 荒浜工区（その 1）東側：異常なし |

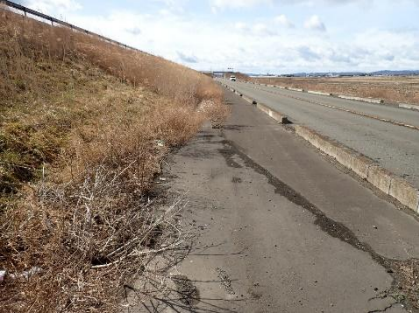
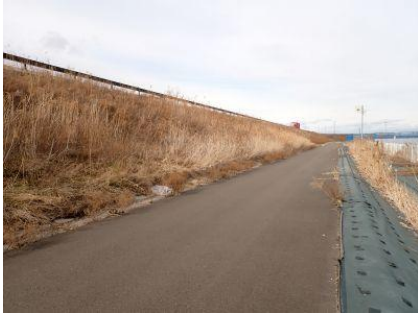
| 荒浜工区（その 2）西側：異常なし | 荒浜工区（その 2）東側：異常なし |

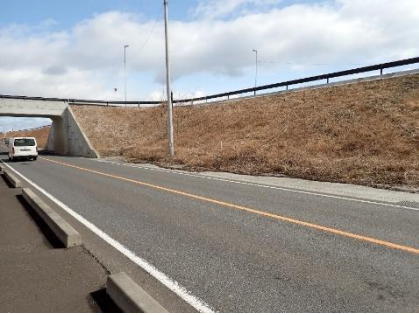
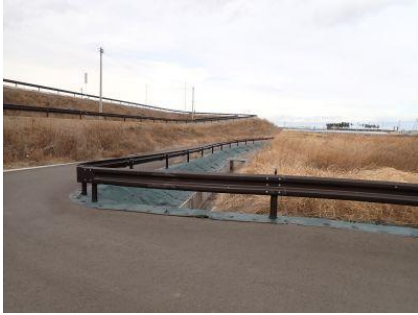
| 荒浜工区（その 3）西側：異常なし | 荒浜工区（その 3）東側：異常なし |

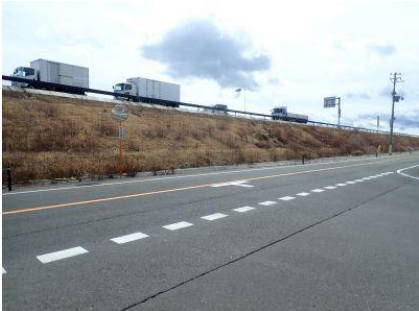
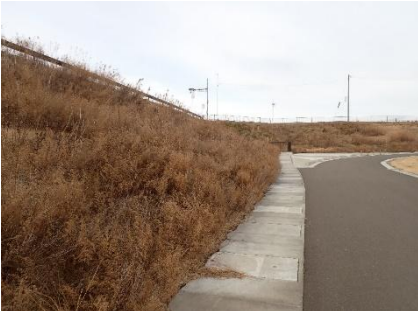
| <p>荒浜工区（その 4）西側：異常なし</p> | <p>荒浜工区（その 4）東側：異常なし</p> |

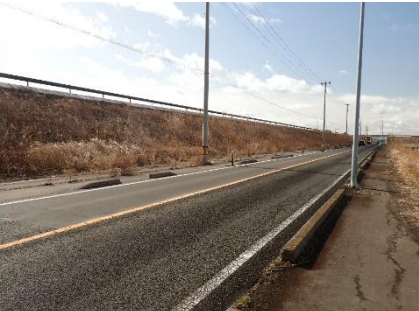
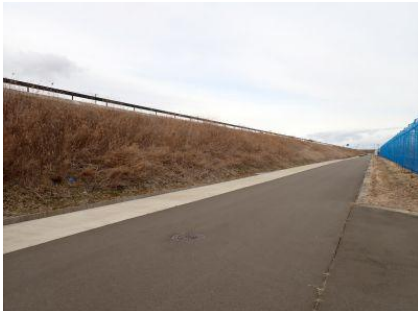
| <p>荒浜工区（その 5）西側：異常なし</p> | <p>荒浜工区（その 5）東側：異常なし</p> |

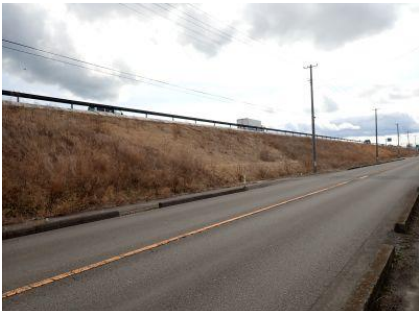
| <p>井土工区（その 1）西側：異常なし</p> | <p>井土工区（その 1）東側：異常なし</p> |

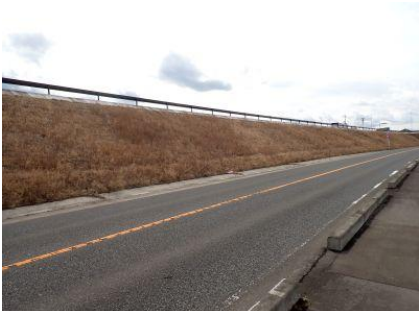
| <p>井土工区（その 2）西側：異常なし</p> | <p>井土工区（その 2）東側：異常なし</p> |

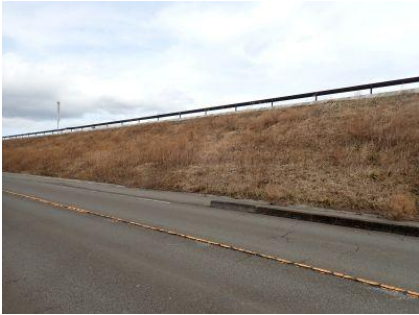
| 井土工区（その 3）西側：異常なし | 井土工区（その 3）東側：異常なし |

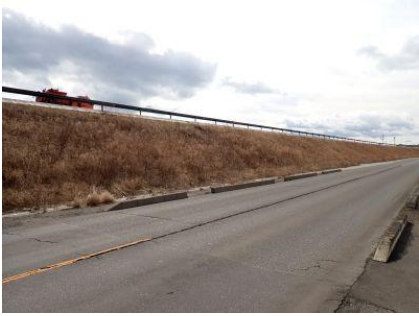
| 井土工区（その 4）西側：異常なし | 井土工区（その 4）東側：異常なし |

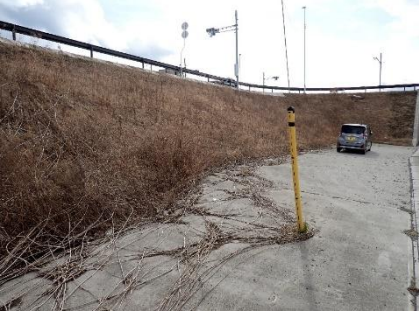
| 藤塚工区（その 1）西側：異常なし | 藤塚工区（その 1）東側：異常なし |

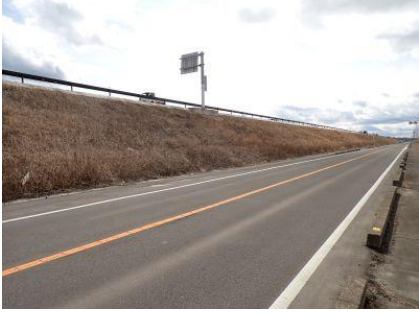
| 藤塚工区（その 2）西側：異常なし | 藤塚工区（その 2）東側：異常なし |

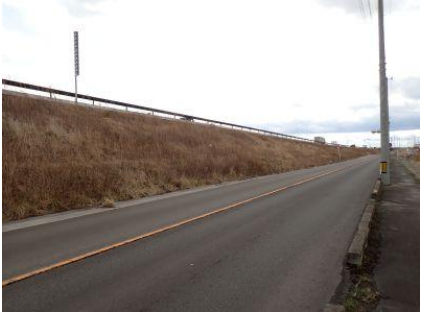
| 藤塚工区（その 3）西側：異常なし | 藤塚工区（その 3）東側：異常なし |

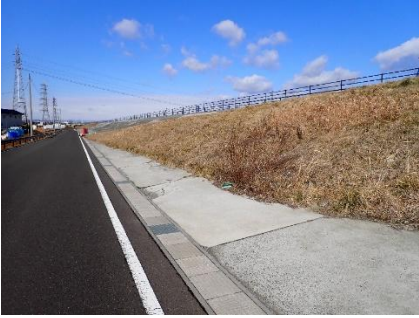
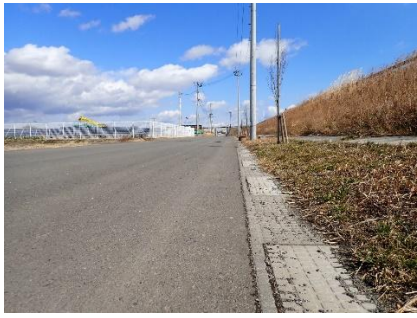
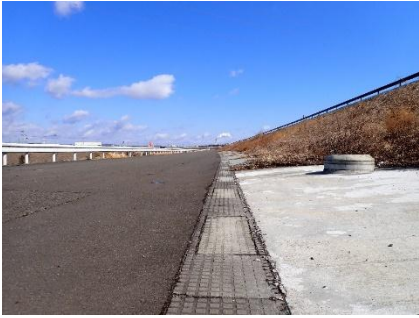
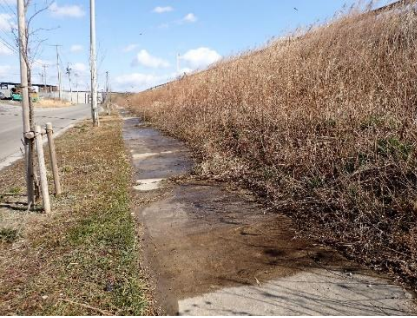
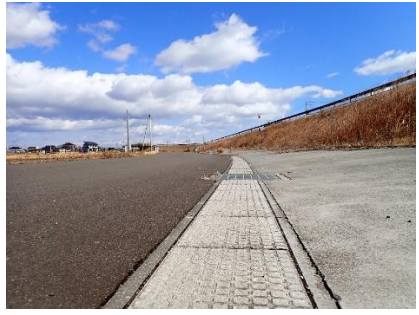
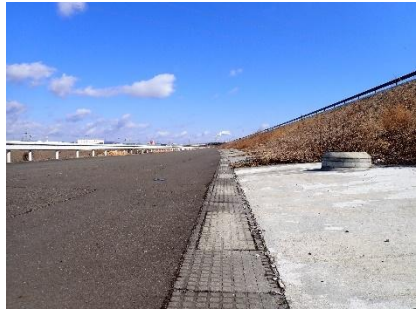
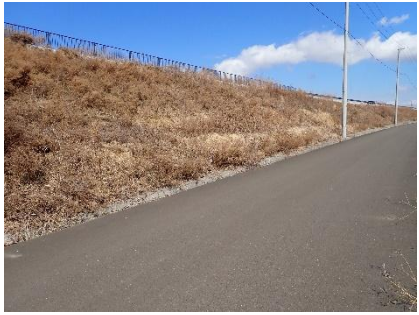
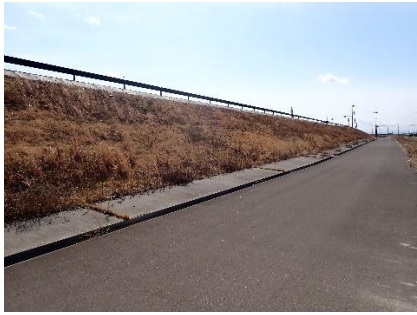
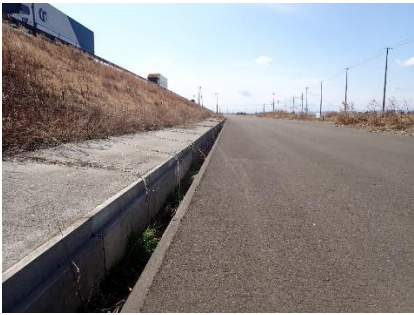
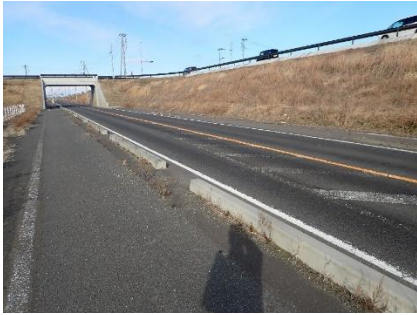
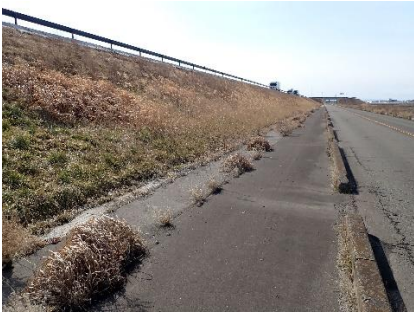
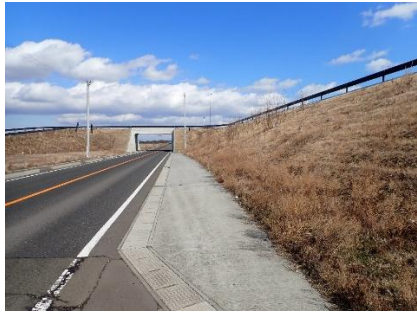
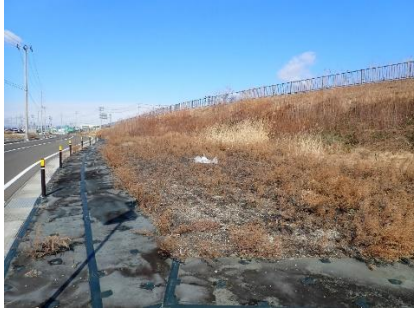
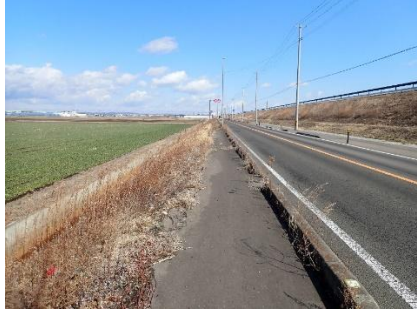
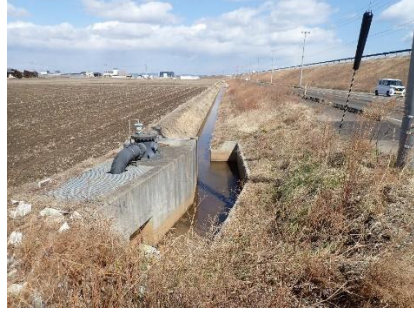
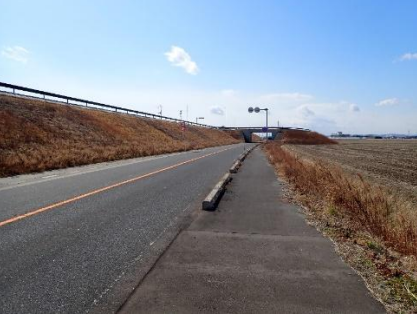
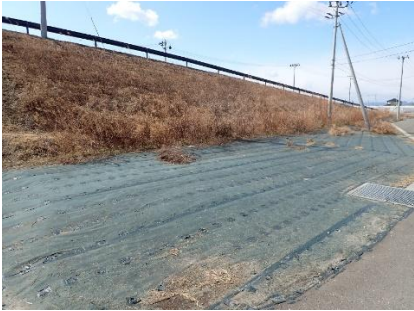
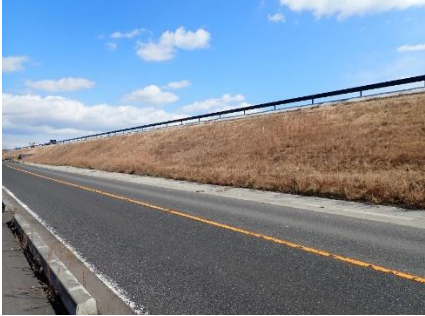
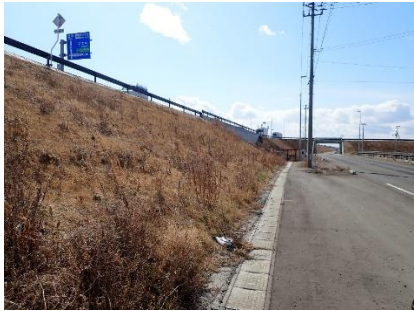
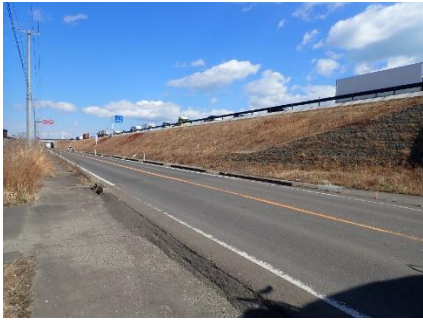
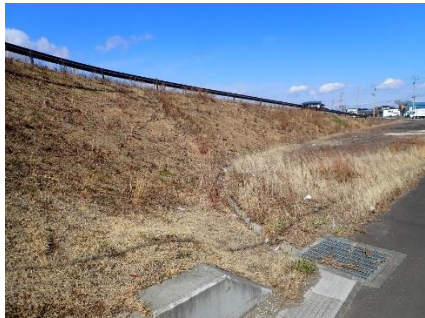
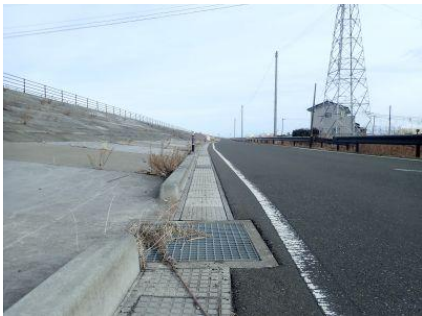
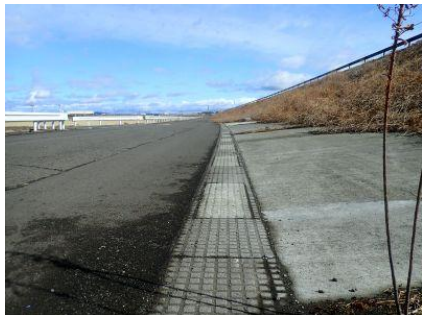
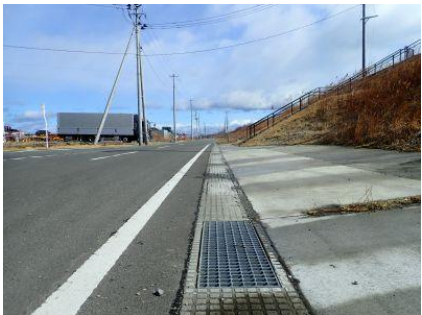
現地調査の結果、地盤沈下の状況について、法肩、法尻、道路構造物、周辺地盤の異常は確認されなかった。

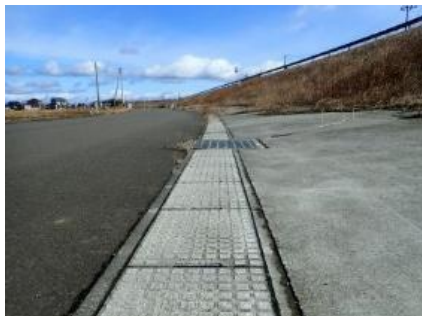
| 岡田新浜工区（その 2） | 岡田新浜工区（その 3） |

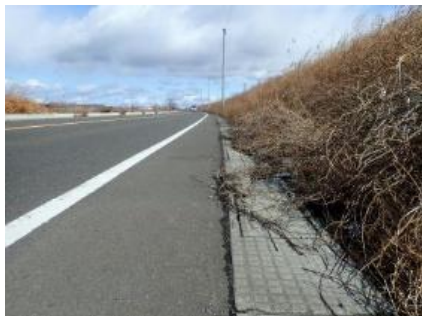
| 岡田新浜工区（その 4） | 岡田新浜工区（その 5） |
